INFORME ETAPA 5

ESTUDIO FUNDADO DE RIESGOS

ESTUDIO ACTUALIZACION PLAN REGULADOR DE IQUIQUE

Ed 1 – Enero 2023

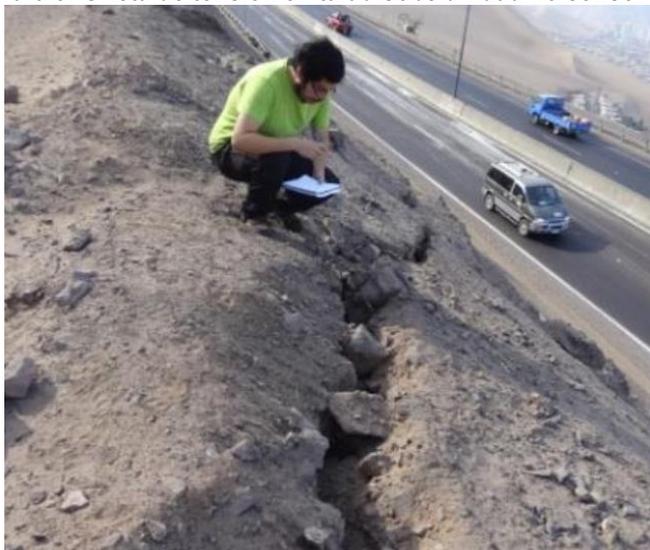
Figura 6-5: Grieta de tensión en talud sobre unidad no consolidada.

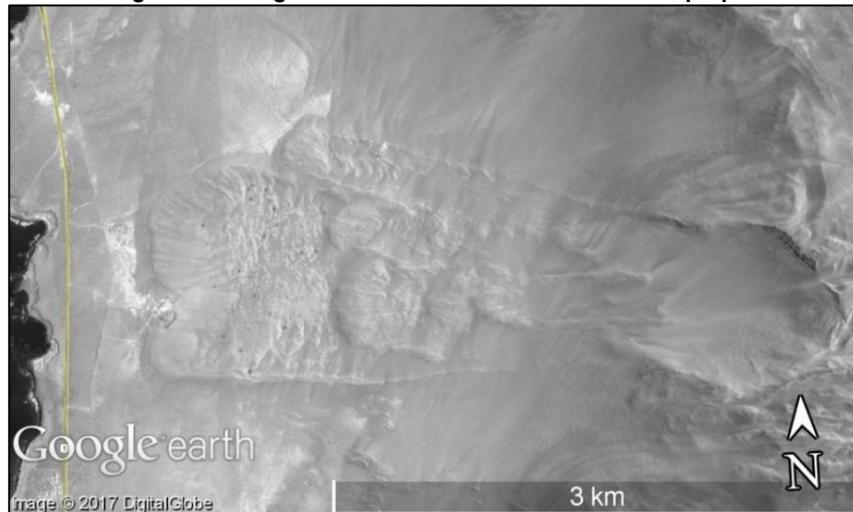
Figura 6-6: Mega avalancha en sector costero de Iquique.

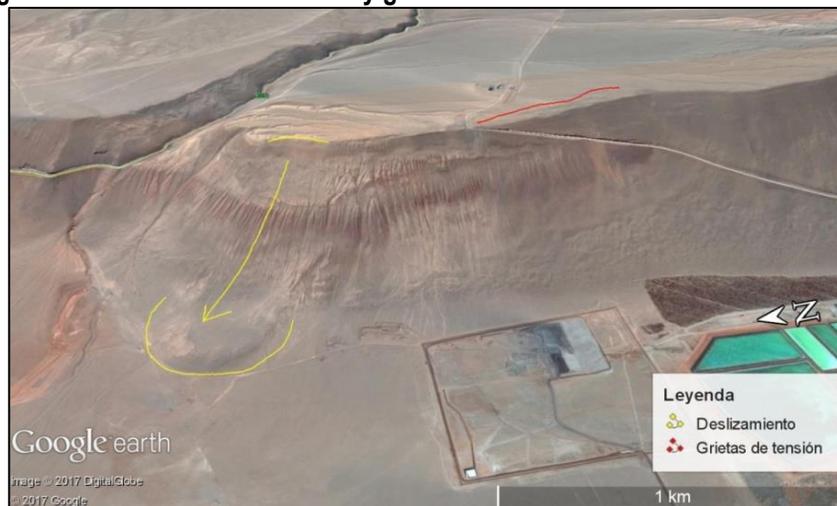
Figura 6-7: Deslizamiento de roca y grietas de tensión en el Acantilado Costero.

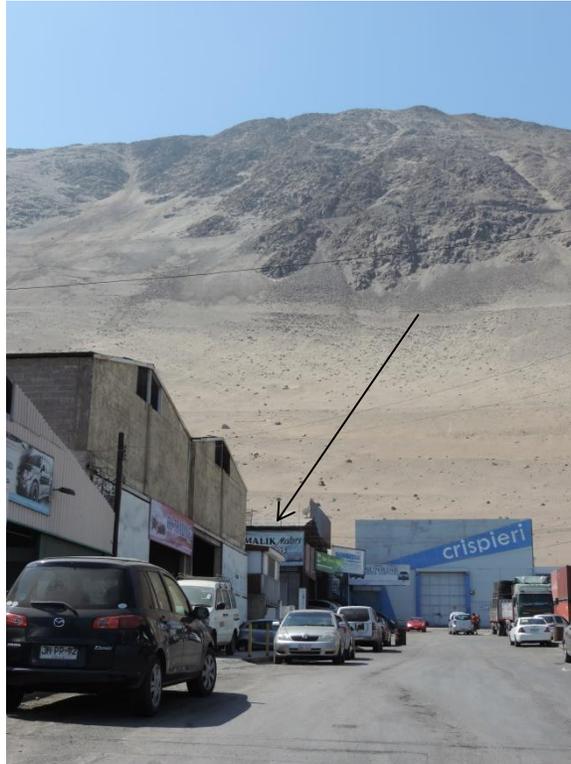
Figura 6-12 Caída de rocas activa en sector industrial de Iquique.

Fuente: Archivo fotográfico de terreno. La flecha negra señala la dirección de caída de rocas.

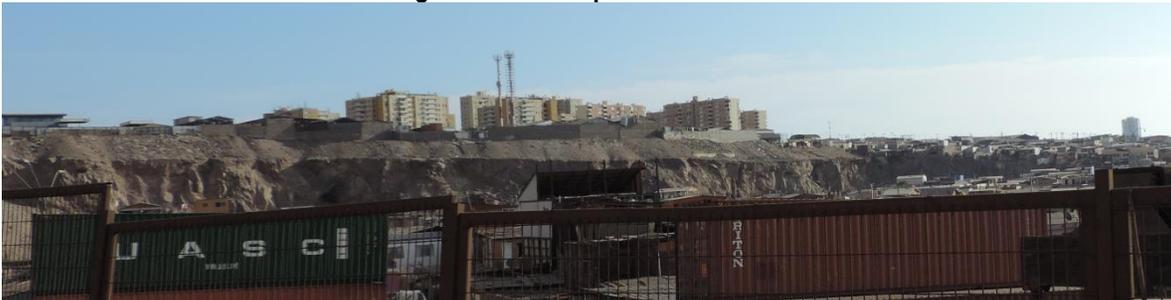
Figura 6-13 Escarpe de Falla Zofri.

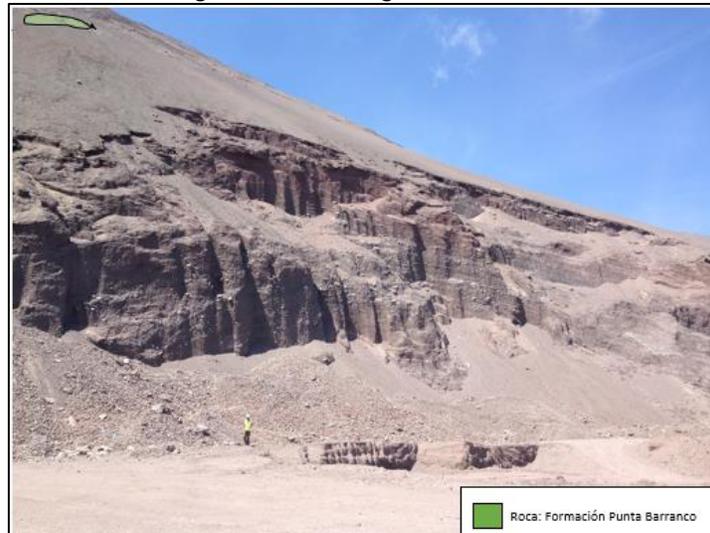
Figura 11-14: Fotografía Cantera 3

Por sobre 25 metros de la cresta del talud se observa afloramiento de roca, la cual ha soltado bloques que deslizan por la pendiente en conjunto al material coluvial. Esta roca se encuentra hiperfracturada por potencial efecto gravitacional. Presenta una matriz microcristalina, con minerales de alteración (epidota y clorita), color gris oscuro y muy resistente al golpe con el martillo geológico. Y podría ser clasificada como Diorita o Andesita. El afloramiento es menos extenso y con un espesor menor al de la Cantera 1, dificultando medir sets estructurales dominantes.

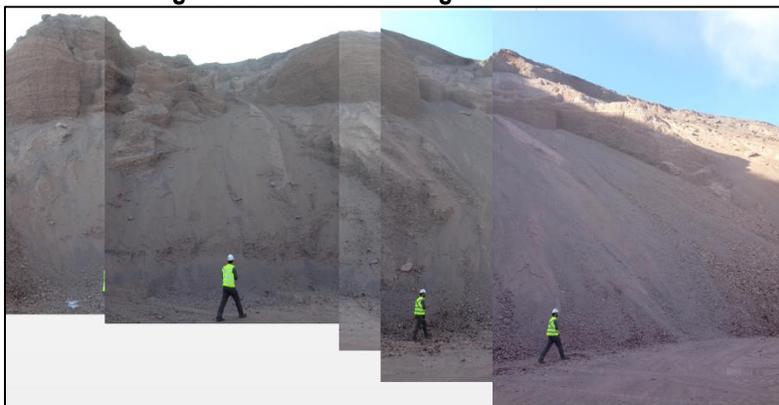
Figura 11-17: Material colgado en Cantera 4

Existe además un área de instalaciones y equipos de clasificación no muy amplia que obliga a realizar desbordes y rellenos hacia afuera del talud, acumulando material en la pendiente del cerro aguas abajo. Estos son bloques de entre 0.5 a 1 metro, los que en conjunto a gravas gruesas generan la plataforma de operación.

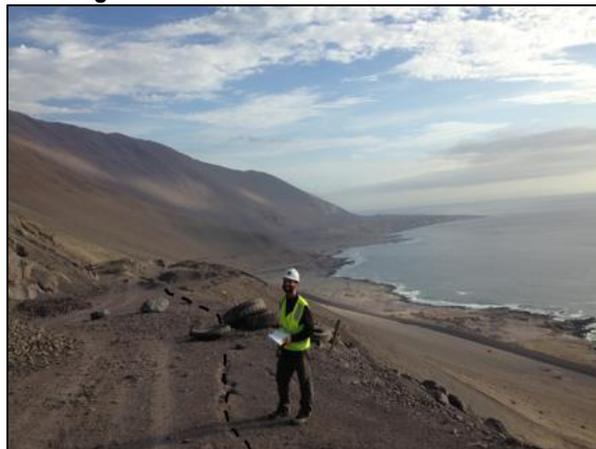
Es importante mencionar que en ambas canteras se encuentra un botadero de material de descarte, depositado hacia la ladera inferior, compuesto por bolones y gravas gruesas. En todo el sector se identifican persistentes grietas de tensión con una apertura de 10 cm en promedio (Figura 11-21).

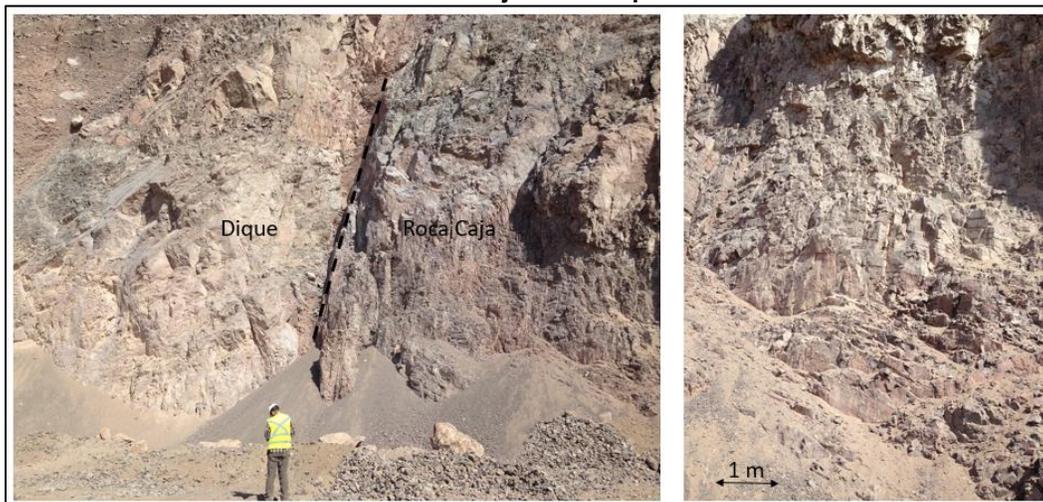
Figura 11-27: Fotografía Cantera 6 - Sector 4. Contacto Roca-Suelo.
