**ESTUDIOS PREVIOS PLAN REGULADOR  
COMUNAL DE CURACO DE VÉLEZ,  
PROVINCIA DE CHILOÉ, REGIÓN DE LOS  
LAGOS.  
ID 644-2-LP17**

**ESTUDIO DE RIESGOS Y DE PROTECCIÓN AMBIENTAL**

**MARZO, 2023**

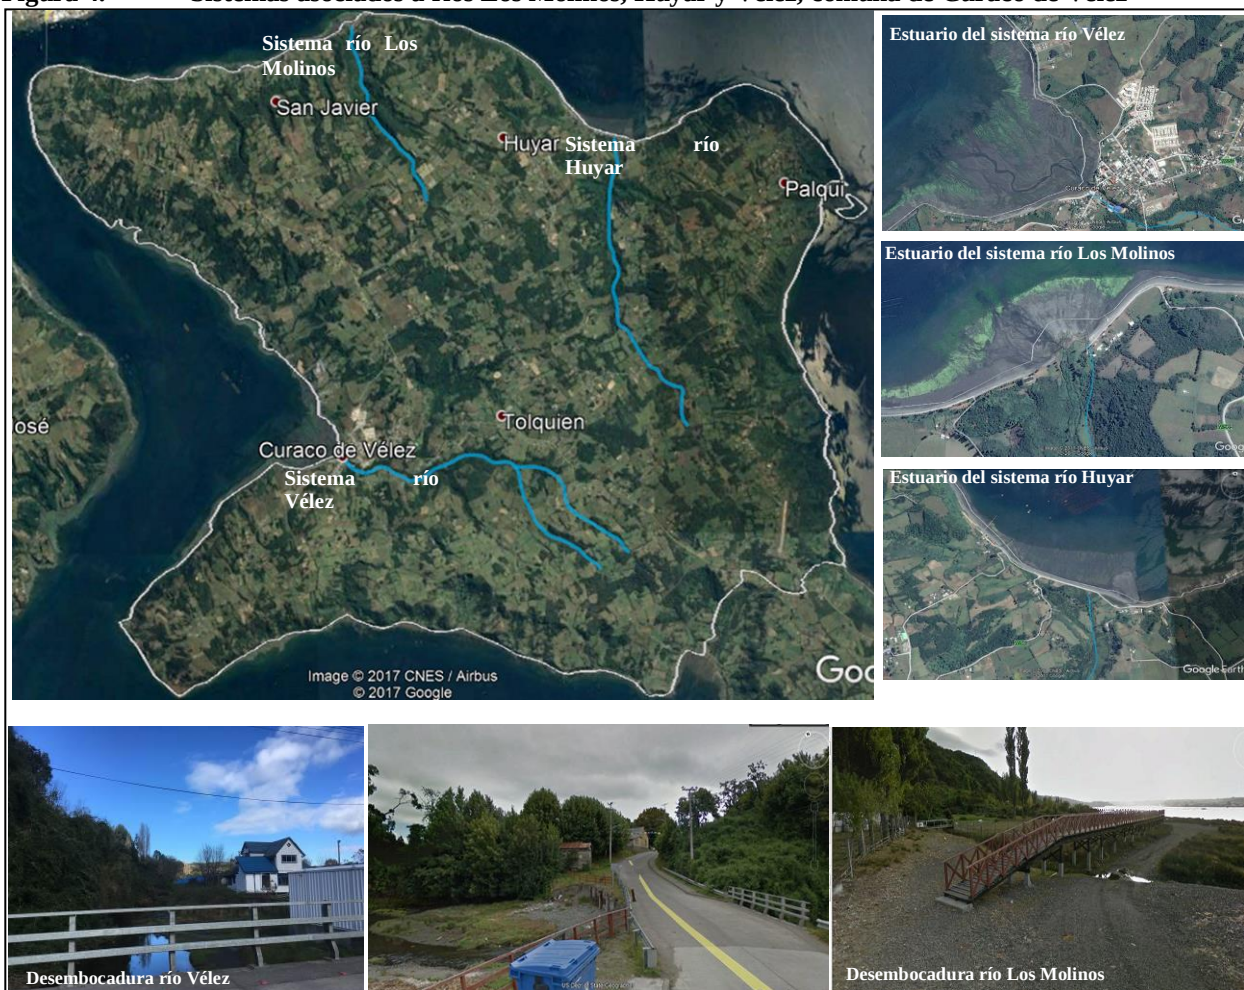
Figura 4. Sistemas asociados a ríos Los Molinos, Huyar y Vélez, comuna de Curaco de Vélez

A nivel comunal, se presentan tres sistemas de quebradas de importancia, asociados a los ríos Vélez, río Los Molinos y río Huyar, que corresponden a quebradas permanentes, incididas y con desarrollo de cobertura vegetal (siguiente figura). La importancia de este sistema de quebradas está dada porque su desarrollo a lo largo de su emplazamiento, dificulta la conectividad al ser profundas y bien incididas. En la desembocadura conforman estuarios, de mayor o menor superficie areal, dependiendo de la magnitud de la quebrada. Es así como el mayor estuario se desarrolla en la desembocadura del río Vélez, y en segundo término en la desembocadura del río Los Molinos.

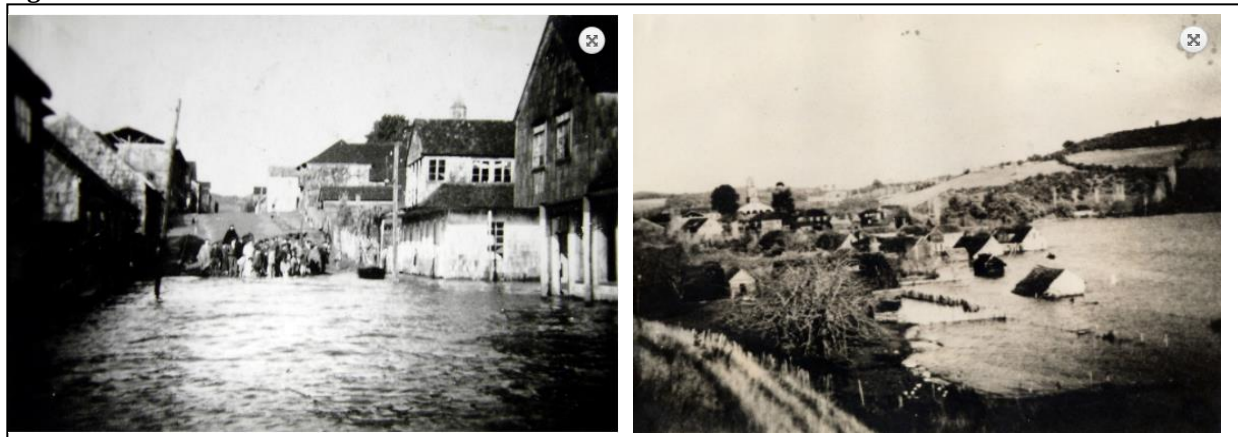
**Figura 6. Efectos del terremoto de 1960 en la cabecera comunal de Curaco de Vélez**

La figura a continuación da cuenta de los efectos del terremoto y tsunami de 1960 para la comuna. En ella puede observarse la inundación de calles y, en zonas de depresión en las afueras de la localidad más poblada, la afectación en casas aisladas cubiertas casi en su totalidad por el agua.

Tomando en cuenta entonces las referencias señaladas en estos testimonios y las fotografías documentadas por Oyarzún (2005), se toma como referencia la calle Errázuriz y la actual ubicación de la plaza de la localidad como cota máxima de inundación de tsunami, cota de inundación dada por los 8 metros.

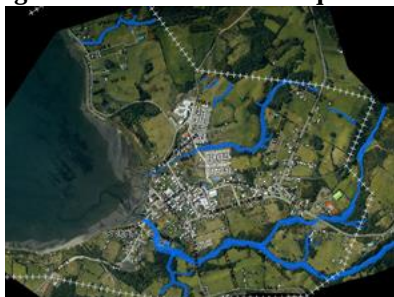
**Figura 13. Sistema de quebradas permanentes en la comuna**

El sistema de quebradas, también corresponde a un potencial peligro para la población dada la condición de profundidad que éstas poseen.

**Río Vélez y quebradas asociadas**

**Río Los Molinos y quebradas asociadas**

**Río Huyar y quebradas asociadas**

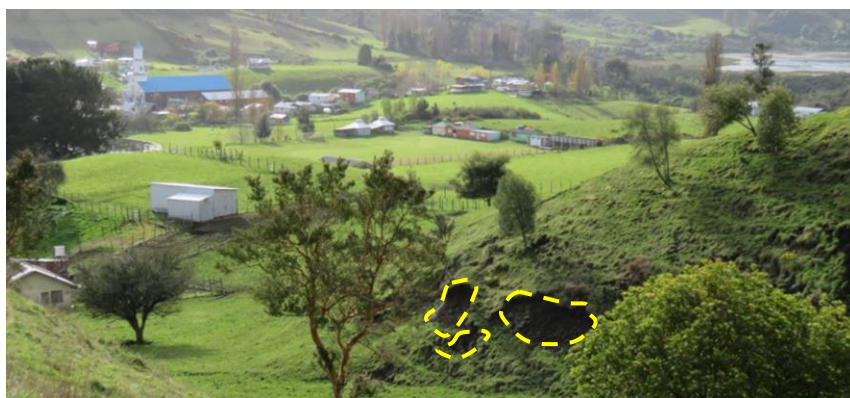
**Figura 14. Efecto de la saturación de los suelos en la provincia**

La tala rasa de los bosques o plantaciones, la conversión de suelos no aptos para la agricultura en praderas son prácticas que también aportan a la erosión de los suelos de la comuna, como muestra el ejemplo de la figura siguiente.

Fuente: imagen tomada en laderas de Rilán, Provincia de Chiloé.

Este tipo de erosión se da también a lo largo de la comuna aun cuando están presentes de manera localizada y poco desarrollada, probablemente por la presencia de cobertura vegetal debido a que el enraizamiento actúa como soporte del suelo.

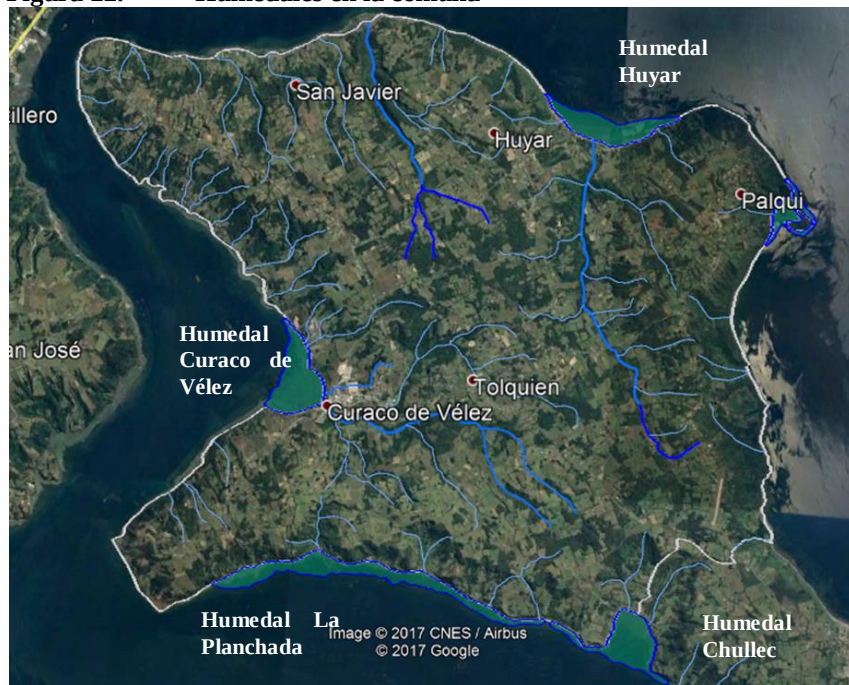
**Figura 22. Humedales en la comuna**

Sin embargo, a lo largo del borde costero de la comuna existen estuarios que poseen humedales y biodiversidad asociada a este ambiente costero, tal como se observa en la siguiente figura.

Fuente: elaboración propia a partir de CECPAN (2015)<sup>1</sup>

El humedal de Curaco de Vélez, situado en el frente costero del área urbana propuesta, es materia de varios estudios por tratarse de un estuario de gran amplitud intermareal, es rico en biodiversidad y presencia de aves migratorias; no obstante encontrarse registrado en la Red Hemisférica de Reservas de Aves Playeras desde 2011 (RHAP) y constituirse en el “sitio N°59 del Archipiélago de Chiloé: humedales, aves y cultura.”, el humedal de Curaco de Vélez no cuenta con protección legal en Chile<sup>15</sup>, por lo que el PRC no puede aplicar una protección directa del recurso, sin embargo puede regular la intensidad de los usos urbanos en consecuencia al valor natural meritorio de conservación y en consonancia con las políticas de preservación del Estado en estas materias.
