SELECCIÓN DE ALTERNATIVAS Y ANTEPROYECTO DEL PLAN

SUBETAPA 3.2 ELABORACIÓN ANTEPROYECTO

ESTUDIO: “ACTUALIZACION PLAN REGULADOR COMUNAL DE PAPUDO”

Edición 2, Julio 2019

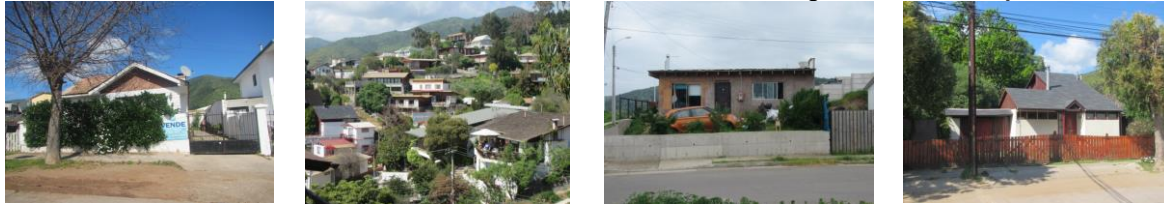
Ilustración 2.3-2 Caracterización de edificaciones Rango de Altura 1 a 2 pisos

Corresponden a la tipología predominante en la localidad, las cuales se distribuyen en todos los barrios y distritos caracterizados y que presentan el menor impacto paisajístico en relación a la proyección de rayos visuales hacia la costa y área montañosas. No obstante, en relación a los diferentes sistemas de agrupamiento, este tipo de edificaciones disponen una diversidad de situaciones morfológicas.

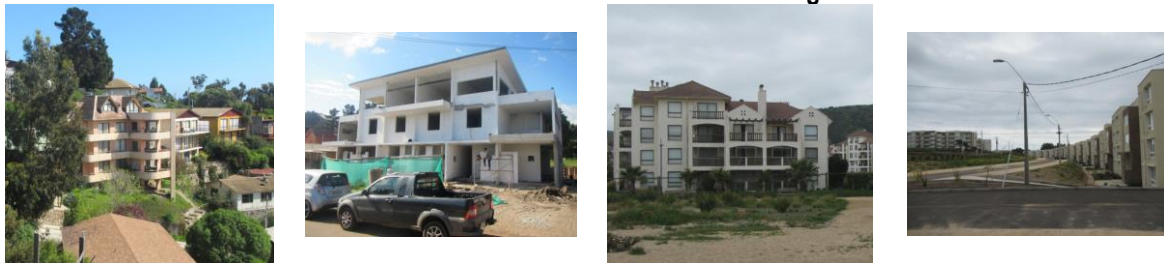
Ilustración 2.3-3 Caracterización de edificaciones Rango de Altura 3 a 5 Pisos

Corresponde a una tipología que se ubica tanto en áreas planas cercana a la playa de Punta Puyai, como en las áreas escarpadas de Papudo Alto. Si bien, genera un impacto paisajístico mayor que la tipología anterior, es una tipología de bajo impacto, principalmente en sectores de laderas, donde no se genera gran obstrucción de vistas, y en áreas abiertas. La amenaza potencial de los proyectos de este tipo está en su agrupación y distanciamiento, ya que tienen el peligro de constituir un "muro" perceptual que obstruya las vistas, generando impactos al paisaje.

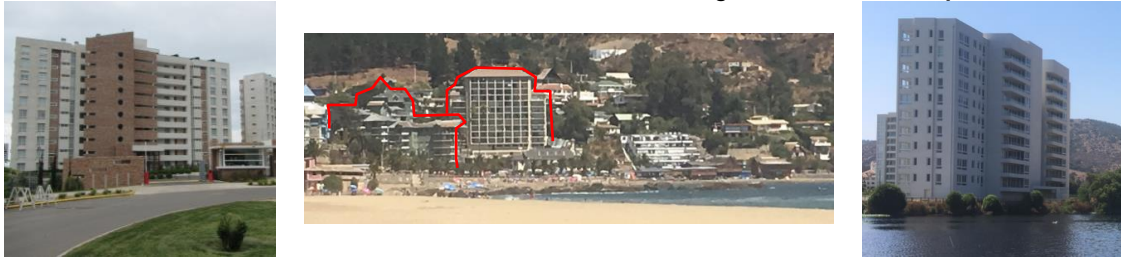
Ilustración 2.3-5 Caracterización de edificaciones Rango de Altura 9 a más pisos

Esta última categoría corresponde a edificaciones que sobresalen en las diferentes situaciones de paisaje de la localidad, sea en torno al borde costero de la playa chica, Punta Puyai y en zonas altas, independiente de la composición morfológica de la edificación (combinación de volúmenes, distanciamientos y secciones de las edificaciones). Por esta característica, se considera que estas edificaciones adquieren un carácter singular por el solo atributo de altura que impacta el paisaje debido a que son observables desde cualquier punto de la localidad.

En términos generales, las categorías de edificaciones con altura singular, sobre los 9 pisos, son una categoría que según el análisis de intervisibilidad y percepción del diagnóstico social de la participación ciudadana, serían las que significarían mayores riesgos para el desarrollo sostenible de la localidad, comprometiendo no solo aspectos ambientales, sino sociales e incluso económicos, considerando que la visibilidad del paisaje y la escala de la localidad es un recurso de una localidad turística como Papudo.

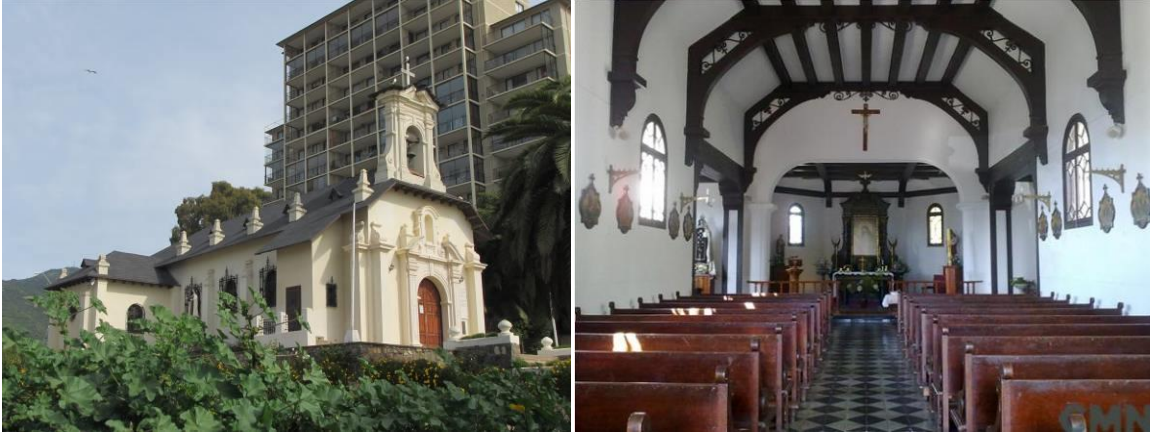
Ilustración 2.3-13 Monumento Histórico Iglesia Nuestra Señora De Las Mercedes

Concordante con esta historización, se reporta un conjunto de inmuebles de interés patrimonial que son un reflejo presente del pasado de la localidad. En primer lugar, entre estos está el monumento nacional presente en la localidad. De acuerdo con el **Decreto 532 de 20.09.1995 del Consejo de Monumentos Nacionales**, en la comuna se identifica una Declaratoria de Monumento Nacional en la categoría de Monumento Histórico, correspondiente a *la IGLESIA NUESTRA SEÑORA DE LAS MERCEDES*, ubicada en calle Irarrázaval esquina con calle Latorre, en la localidad de Papudo.

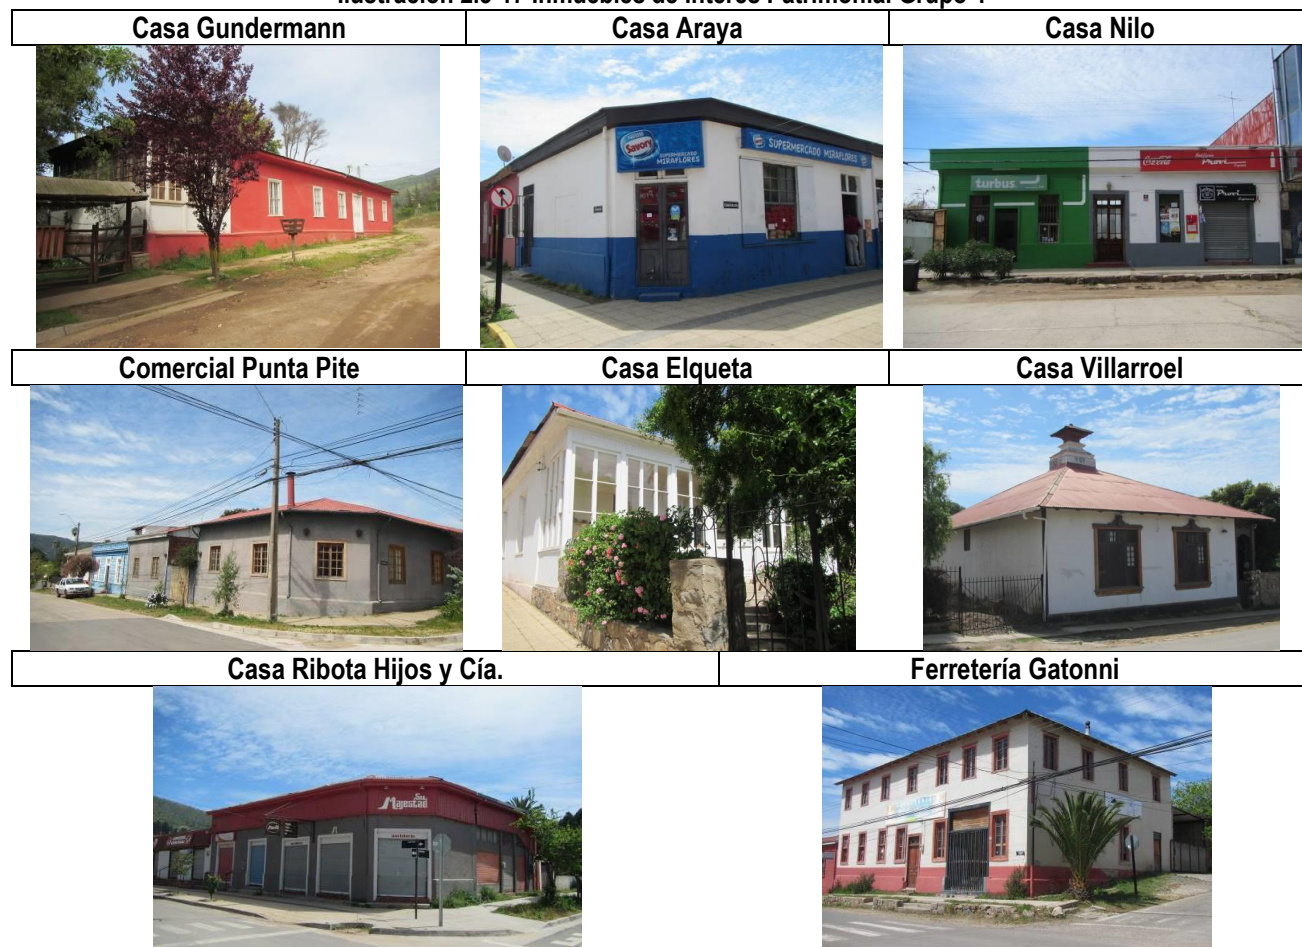
Ilustración 2.3-17 Inmuebles de Interés Patrimonial Grupo 4

GRUPO 4: Inmuebles de fachada continua sin antejardín, en cuyo interior se verifica un patio ordenador al modo de la casa romana o chilena y que al exterior presenta una fachada con mayor porcentaje del lleno por sobre el vacío. En las edificaciones emplazadas en esquina, se conforma el volumen tanto en ángulo recto como la incorporación de ochavos. Esta arquitectura predomina en las edificaciones de 1910 al 1935 y ocupa preferentemente el casco fundacional de la ciudad (Plaza de armas y calles Domingo Fernández Concha - Circunvalación) en algunos casos agregan la galería como elemento de fachada al exterior.

- 21_IIP_G4_CASA_GUNDERMANN
- 22_IIP_G4_CASA_ARAYA
- 23_IIP_G4_CASA_NILO
- 24_IIP_G4_COMERCIAL_PUNTA_PITE
- 25_IIP_G4_CASA_ELQUETA
- 26_IIP_G4_RIBOTA_HIJOS_Y_CIA
- 27_IIP_G4_CASA_VILLARROEL
- 28_IIP_G4_FERRETERÍA_GATONNI

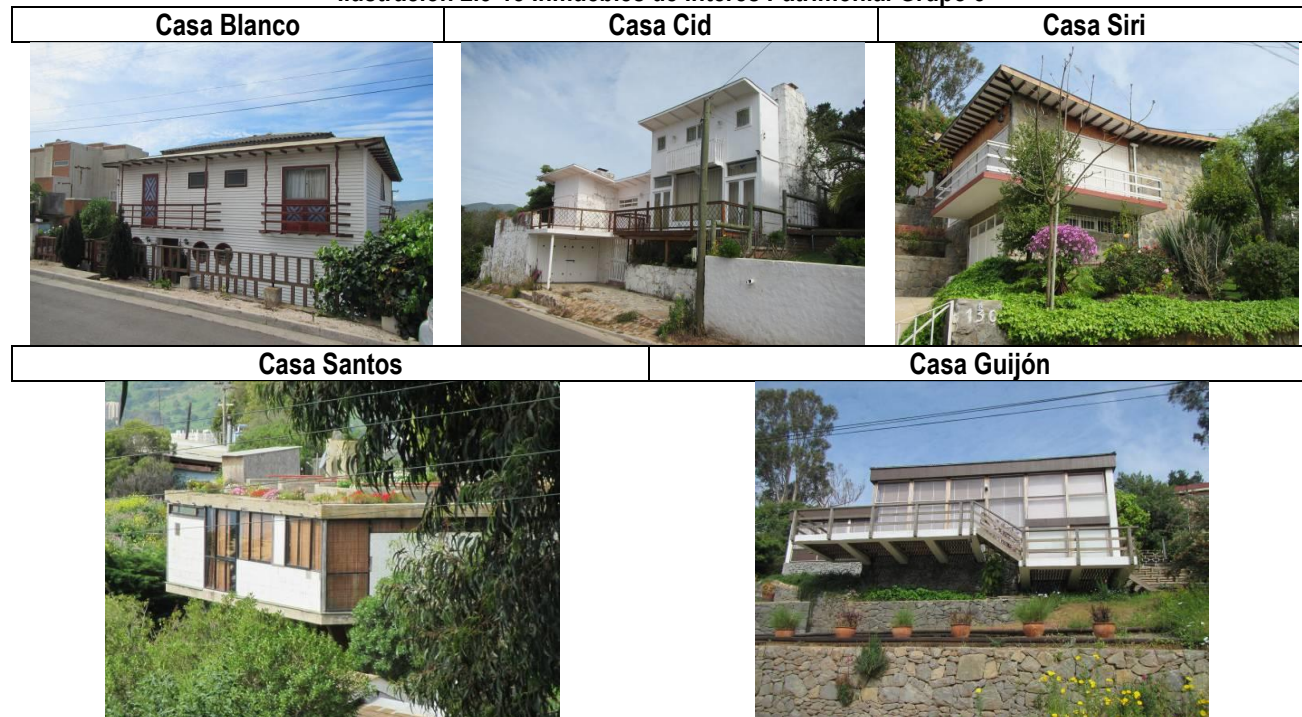
Ilustración 2.3-18 Inmuebles de Interés Patrimonial Grupo 5

GRUPO 5: Finalmente existe un grupo muy interesante de inmuebles con arquitectura del lenguaje del movimiento moderno o “Estilo Internacional”, cuya influencia en Chile se sitúa entre las décadas del 30 al 50, llegando a través de monografías de los arquitectos Le Corbusier, Frank Lloyd Wright, Ludwig Mies Van der Rohe y las aportaciones de Walter Gropius. Destaca el uso del hormigón armado en la estructura soportante, espacio luz y horizontalidad.

- 29_IIP_G5_CASA_BLANCO
- 30_IIP_G5_CASA_CID
- 31_IIP_G5_CASA_SIRI
- 32_IIP_G5_CASA_SANTOS
- 33_IIP_G5_CASA_GUIJON

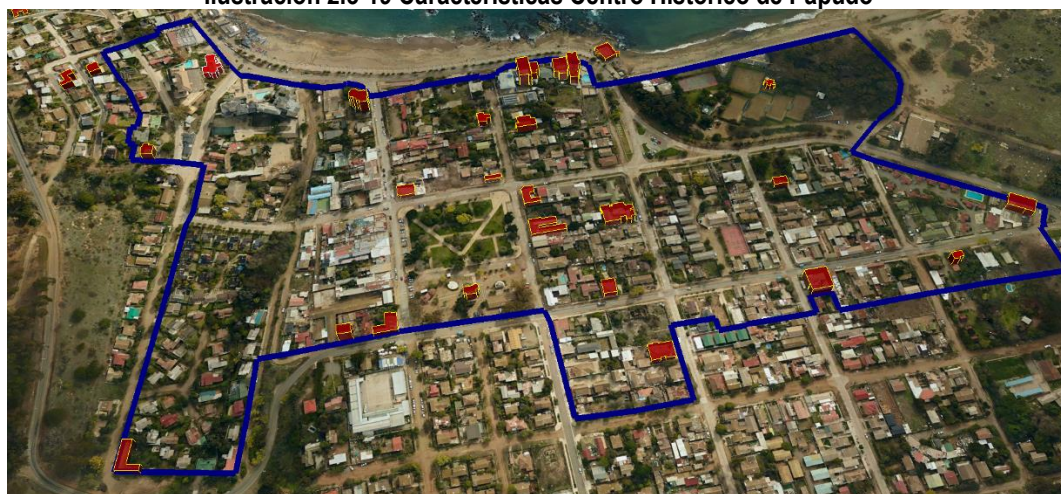
Ilustración 2.3-19 Características Centro Histórico de Papudo

Adicionalmente se llevó a cabo la identificación potencial de conjuntos con características armónicas de interés patrimonial, según atributos formales que pueden reunir un conjunto de edificaciones, y sus espacios urbanos, para ser calificada como Zona de Conservación Histórica. De acuerdo con el análisis realizado se identificó una zona existente en la comuna, que podría presentar interés patrimonial, correspondiente al Centro Histórico de Papudo (siguiente ilustración) que se analiza según sus características morfológicas.

Por otra parte, cabe mencionar que una vez que se restituyan los sitios eriazos o en deterioro, cabría reevaluar junto a la comunidad la declaratoria como Zona de Conservación Histórica el polígono del Centro histórico de Papudo, debido a que estas acciones subirían el puntaje total de la zona de interés a más de 10 puntos.

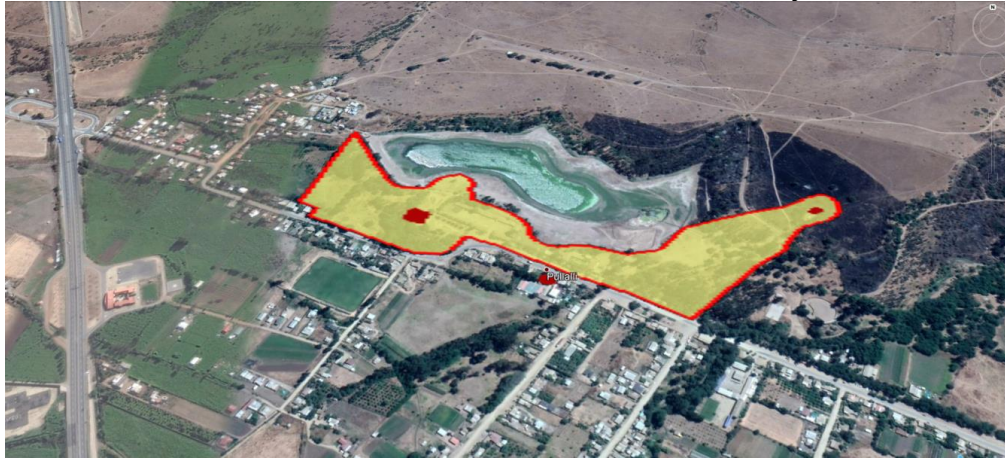
Ilustración 2.3-20 Características Ex Hacienda Pullally

En el caso de la localidad de Pullally se identifica un conjunto con características armónicas correspondiente a las instalaciones de la Ex Hacienda. (siguiente ilustración).

Al interior del polígono preliminar se identifican las Ruinas de la Ex Hacienda Pullally, ruinas de Iglesia, la Gruta “La Santita” y el recinto de administración “antiguas bodegas de trigo” ubicados principalmente entre el costado sur de la laguna de Pullally y el costado norte de la avenida Las Salinas.

Una segunda situación de este tipo se considera para el conjunto de la Casa Patronal de la Hacienda de Pullally. Este conjunto está constituido por elementos que constituyen inmuebles como las ruinas de la casona e iglesia patronal, los cercos y jardines de la casona, el entorno de la Laguna Pullally, la gruta de La Virgencita, entre otros. El criterio de protección en este caso es la incorporación de estos elementos a afectaciones de utilidad pública para BNUP de área verde, o en su defecto como zona de área verde (Art. 2.1.31 OGUC). Cabe señalar que, hasta ahora, tanto en Papudo y Pullally, estos elementos no habían dispuesto un tratamiento particular en el instrumento vigente de planificación.

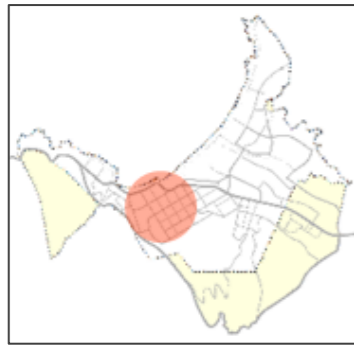
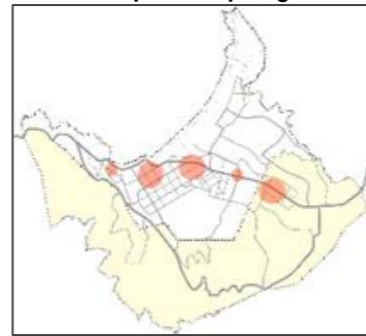
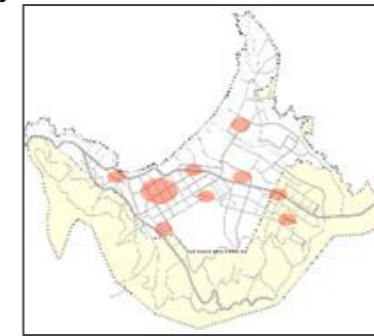
Ilustración 4.3-1 Esquema topológico de las opciones estratégicas de Papudo Alternativas 1, 2 y 3

Las opciones estratégicas para Papudo y Pullally desarrollan tres alternativas de estructuración para el instrumento.

- La Alternativa 1 propone mantener las tendencias actuales de concentración de equipamientos y **desarrollo concentrado** de las en torno a la plaza de Papudo y las áreas de consolidación histórica, promoviendo una renovación urbana por remodelación o rehabilitación de las estructuras existentes.

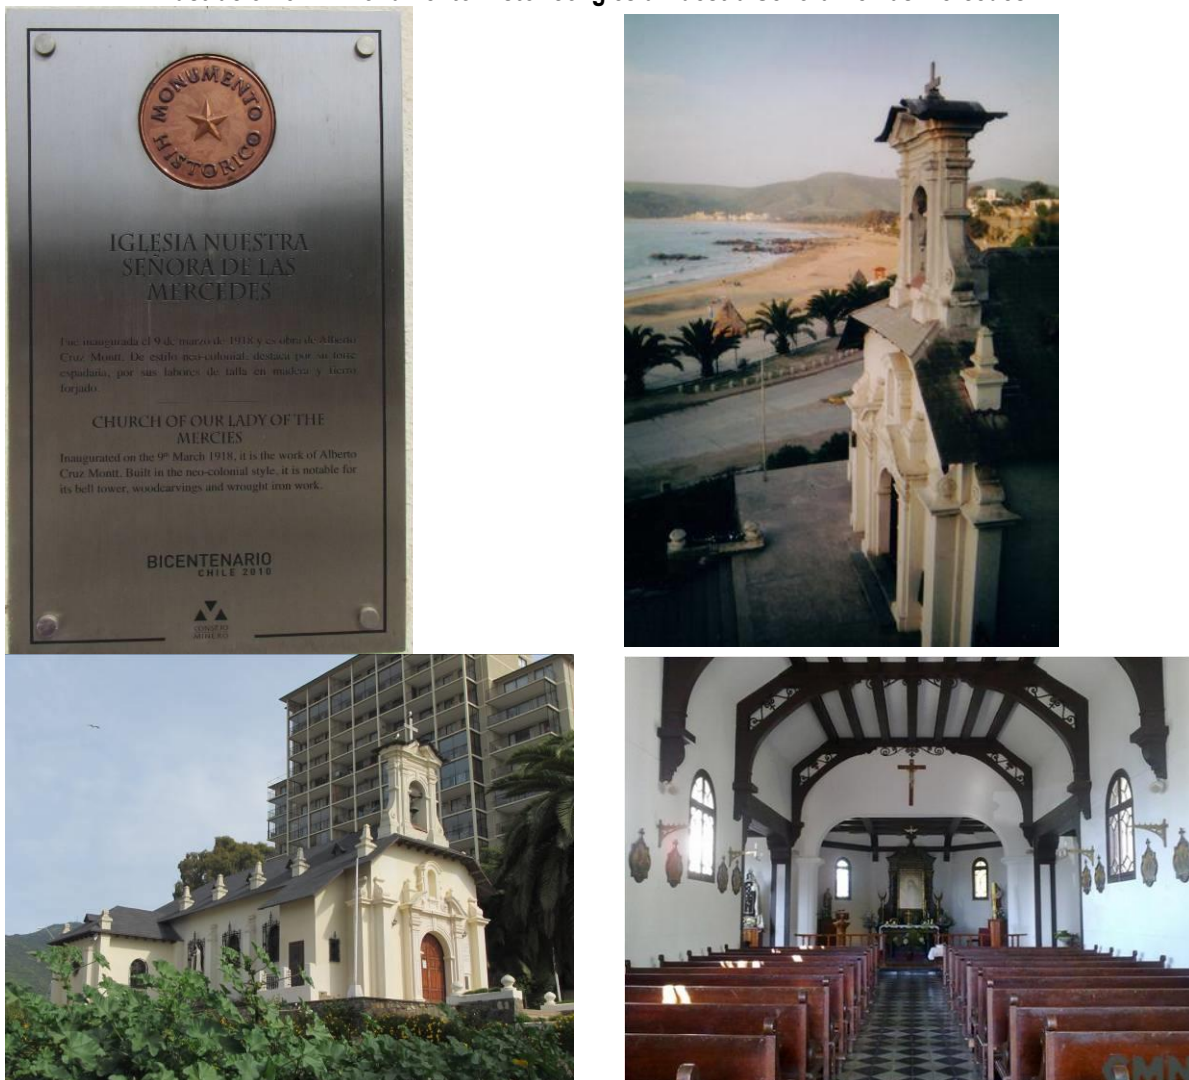
Ilustración 5.4-1 Monumento Histórico Iglesia Nuestra Señora De Las Mercedes

De conformidad con lo establecido en la Ley 17.288, en la ciudad de Papudo se identifica una Declaratoria de Monumento Nacional en la categoría de Monumento Histórico, correspondiente a la **IGLESIA NUESTRA SEÑORA DE LAS MERCEDES, MH-01** ubicada en calle Irarrázaval esquina con calle Latorre, Comuna de Papudo, Provincia de Petorca, Región de Valparaíso, mediante el **Decreto 532 de 20.09.1995 del Consejo de Monumentos Nacionales**.

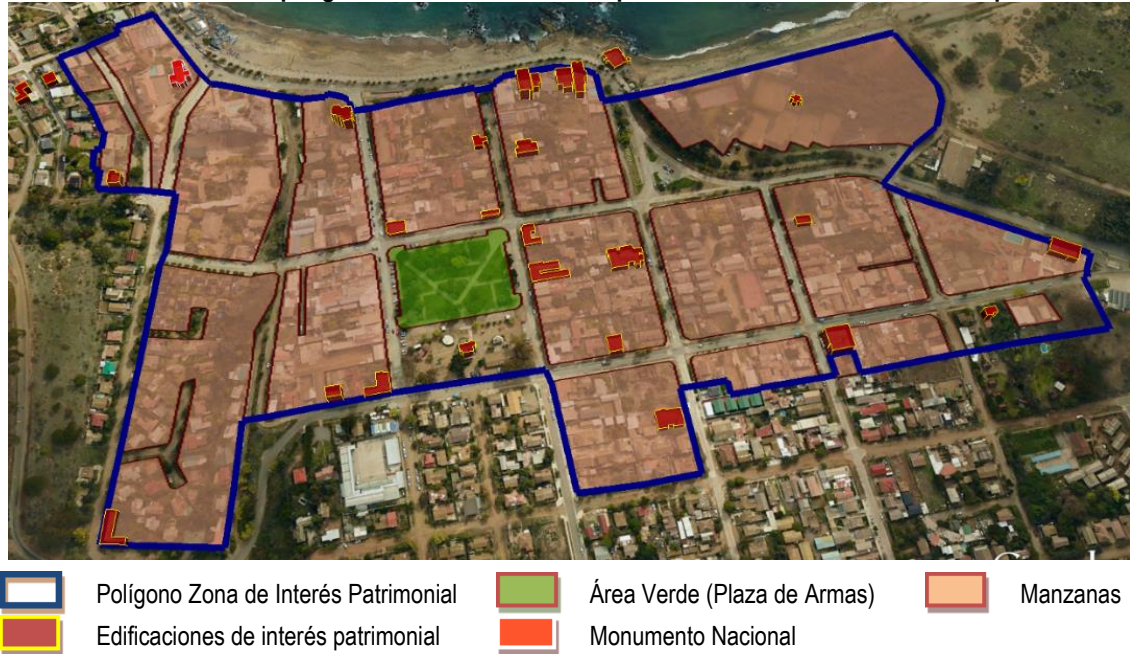
Ilustración 3.2-1 polígono de la zona de interés patrimonial Centro Histórico de Papudo

- Tratamiento de bordes de la Zona: En Avenida Irarrázaval, se identifican edificaciones de alturas variables entre 2 pisos hasta 12 pisos. Sistemas de agrupamiento aislado y continuo, presencia de antejardines.
- Valoración social: respecto a la valoración social, en la primera y segunda jornada de participación se menciona la intención de resguardar las condiciones patrimoniales de este sector, no obstante, en la tercera jornada de participación se solicita mayoritariamente no aplicar una protección legal, controlando la edificación a través de la norma urbanística.

De acuerdo a lo señalado en la DDU, **no se determina la protección** del polígono de interés patrimonial como Zona de Conservación Histórica debido a que el puntaje total obtenido es de 9 pts, por lo que califica en el rango que no cuenta con atributos patrimoniales suficientes que justifiquen su protección en el Plan Regulador. No obstante, al tener un puntaje total cercano, se reconoce su interés patrimonial y se considera materia a ser abordada por una norma urbanística que controle alturas, entre otras normas, a fin de resguardar los patrones morfológicos identificados por el presente estudio.

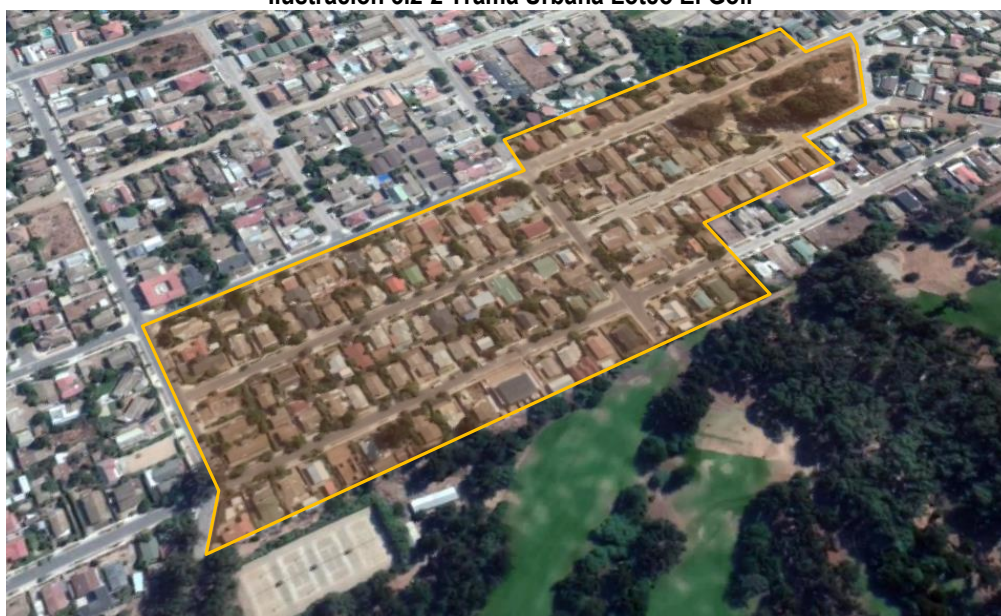
Ilustración 3.2-2 Trama Urbana Loteo El Golf

Un segundo polígono corresponde al loteo El Golf y su entorno, el cual constituye un conjunto de un carácter ambiental rescatable, mencionado por funcionarios municipales. Este conjunto mencionado data de la década de los sesenta y está compuesto por una trama regular en forma longitudinal respecto al borde costero, edificaciones de un piso en agrupación aislada y uso predominante residencial.

No obstante, respecto a los ámbitos de valoración, la zona de interés patrimonial del loteo El Golf dispone de una valoración compuesta por pocos atributos. En términos urbanos, los principales atributos corresponden al valor de conjunto de la agrupación, no obstante, en términos arquitectónicos, histórico y social no existe mayor reconocimiento.

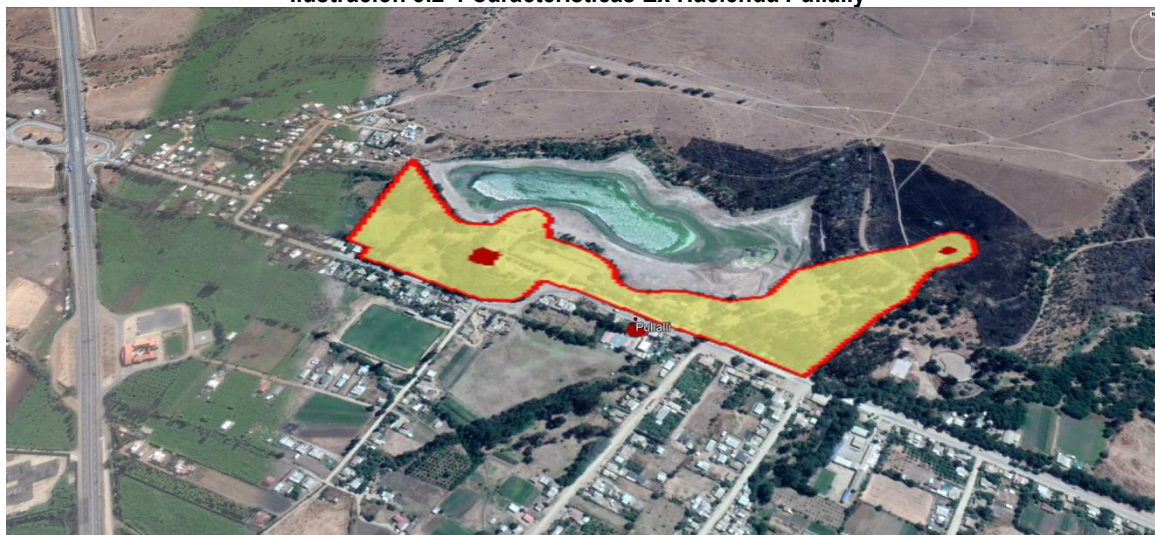
Ilustración 3.2-4 Características Ex Hacienda Pullally

- Trama Urbana: Se identifica que la disposición de las edificaciones se ordena en torno a la avenida Las Salinas sin configurar manzanas, volúmenes emplazados de forma aislada y rodeados de áreas verdes.
- Jerarquización del área central y equipamiento mediante edificaciones en 1 piso mayoritariamente.
- Al interior de la zona, se reconoce el sistema de agrupamiento aislado con altura de edificación de un piso. Ausencia de antejardines pero compensados con platabandas generosas con vegetación.
- Superficies edificadas originales que varían entre 100 y 2900 m², de 1 piso de altura y emplazadas en predios no inferiores a 2000m² aproximadamente.
- Usos: posee un carácter principalmente de equipamiento y actividad comercial en la Avenida Las Salinas.

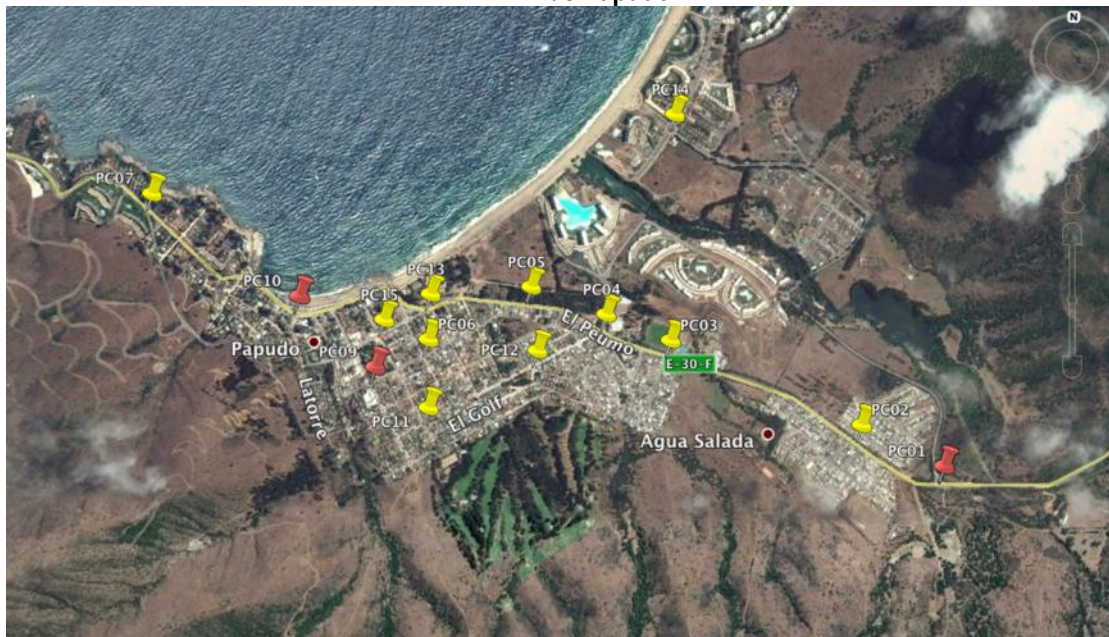
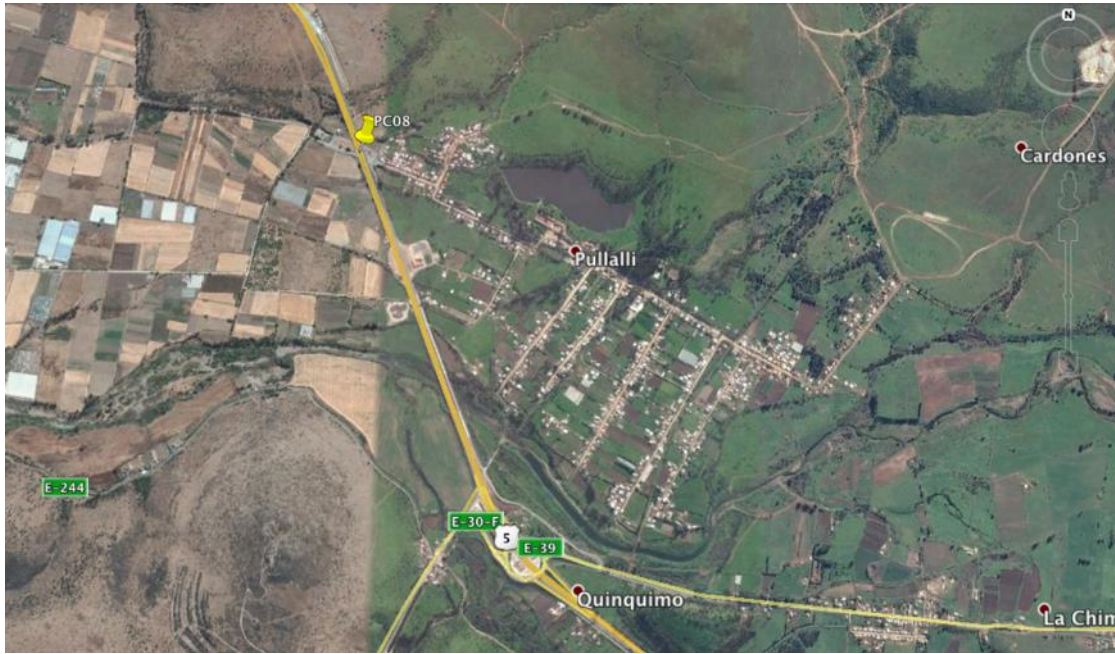
Figura 7. Ubicación Puntos de Control Mediciones Vehiculares Continuas y Periódicas comuna de Papudo

En las siguientes figuras se muestra la ubicación geográfica de los puntos de control donde se realizaron las mediciones de flujos vehiculares continuos y periódicos.

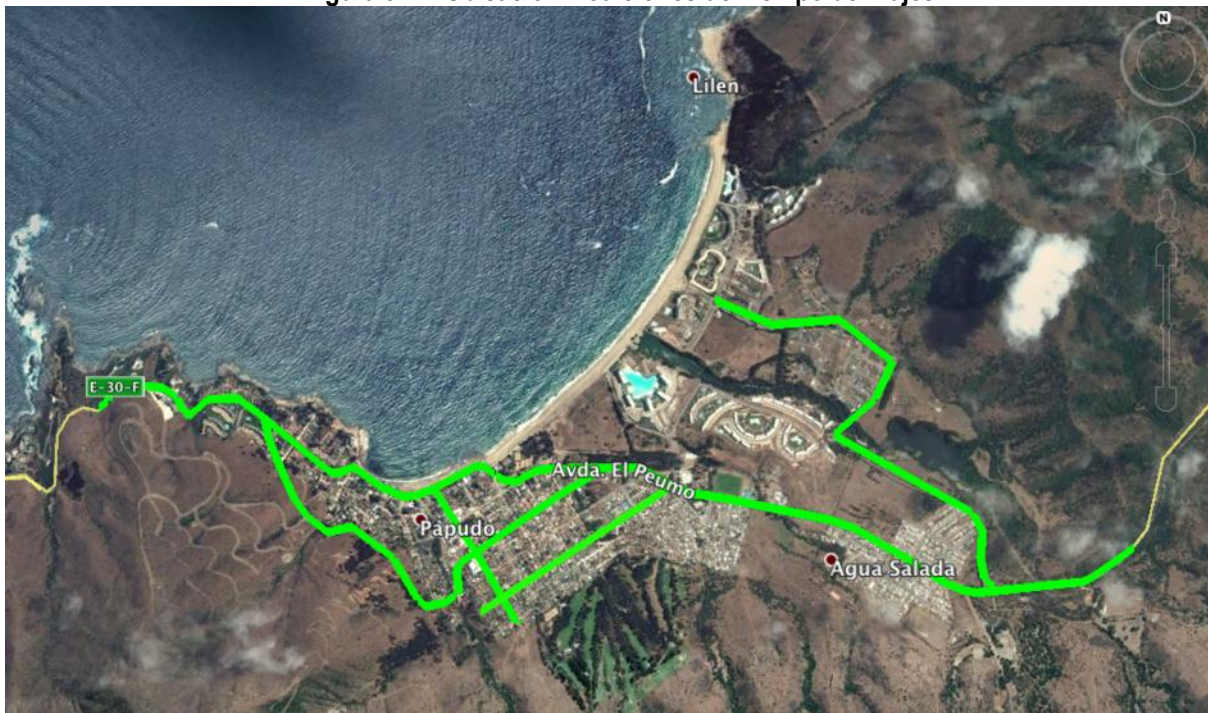
Figura 9. Ubicación Mediciones de Tiempo de Viajes

Ruta	Eje	Día	Nº Pasadas	Distancia (Km)
1	Av. Irarrazaval / Av. El Peumo	Laboral	3	1,985
2	Av. El Peumo / E-30-F	Laboral	3	2,930
3	Circunvalación / Diego Fernandez Concha	Laboral	3	2,170
4	Chorrillos	Laboral	3	0,430
5	Punta Puyai	Laboral	3	2,300
6	Serrano	Laboral	3	0,965

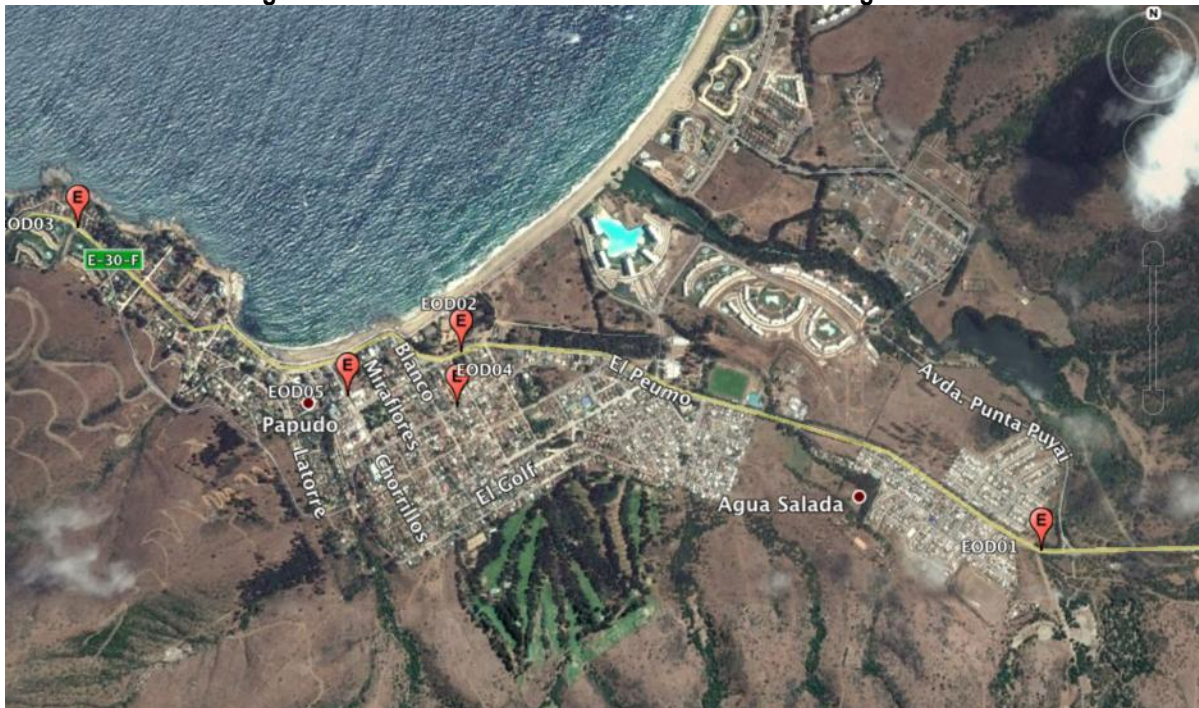
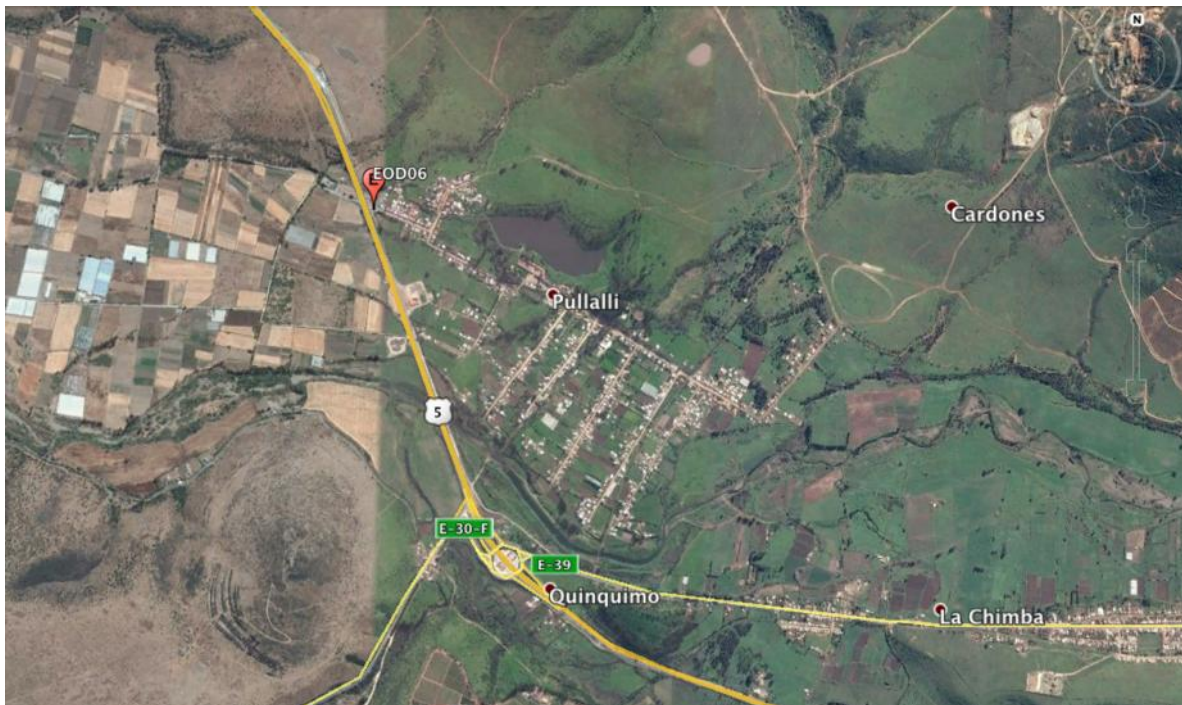
Figura 10. Ubicación de Mediciones de Encuesta Origen-Destino

Los puntos donde se propone realizar las mediciones de encuesta OD, son los siguientes:

Cabe mencionar que para realizar la expansión de las encuestas, se consideró medir adicionalmente el flujo vehicular total que pasa por cada arco de medición.

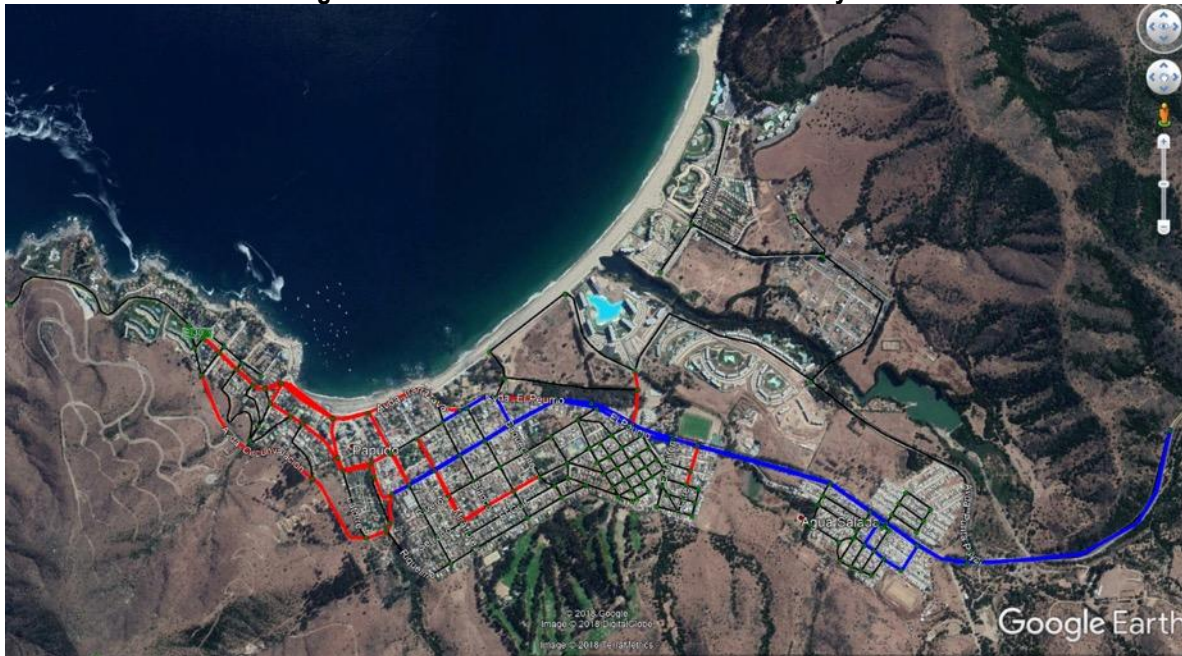
Figura 14. Cobertura Taxicolectivos Urbanos y Rurales

Nota: En color azul se muestra la cobertura de Taxicolectivos urbanos y rurales en periodo PT normal y en color rojo para PT verano (vías adicionales)

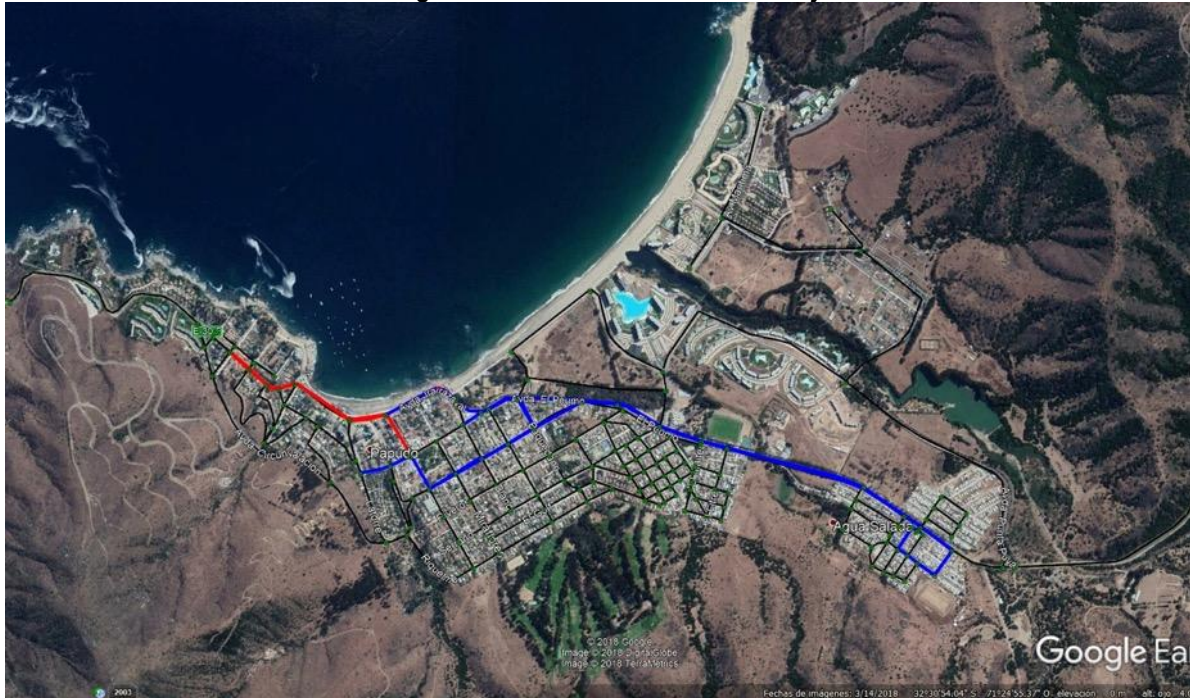
Figura 15. Cobertura Camiones 2 ejes

Finalmente, respecto de las rutas de carga en la comuna de Papudo, se tiene las siguientes coberturas, las cuales corresponden a las principales vías por donde circulan, de acuerdo con las mediciones de flujos vehiculares realizados:

Nota: En color azul se muestra la cobertura de Camiones 2 Ejes en periodo PT normal y en color rojo para PT verano (vías adicionales)

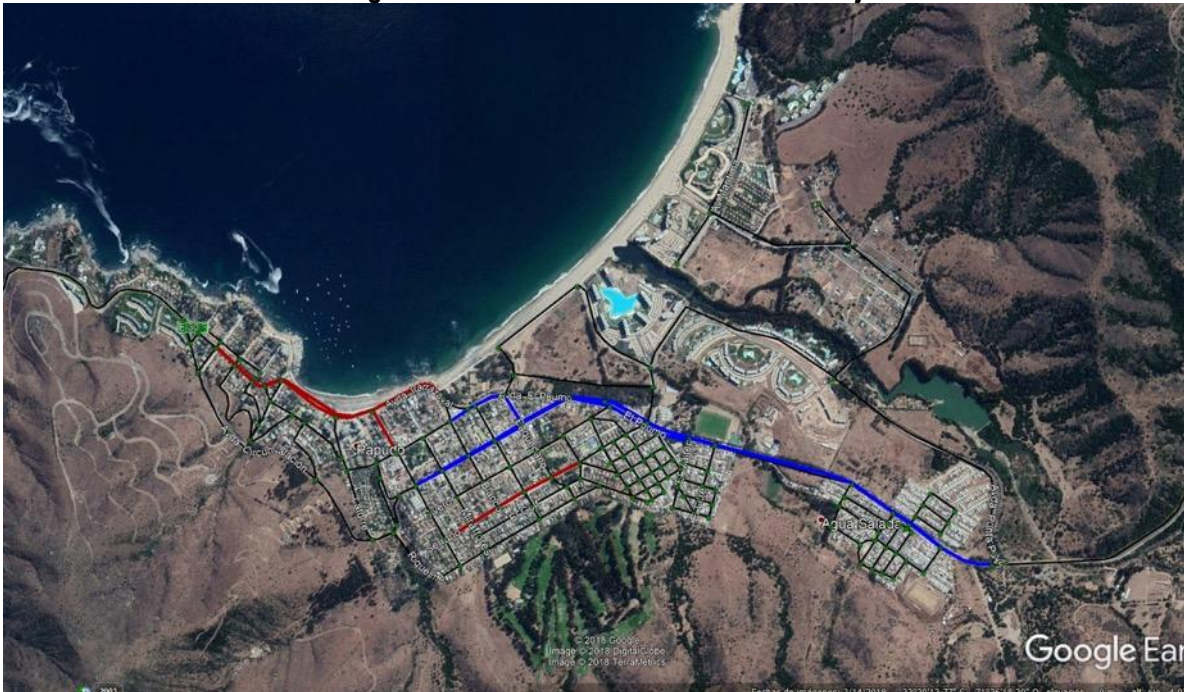
Figura 16. Cobertura Camiones más de 2 Ejes

Nota: En color azul se muestra la cobertura de Camiones 2 Ejes en periodo PT normal y en color rojo para PT verano (vías adicionales)

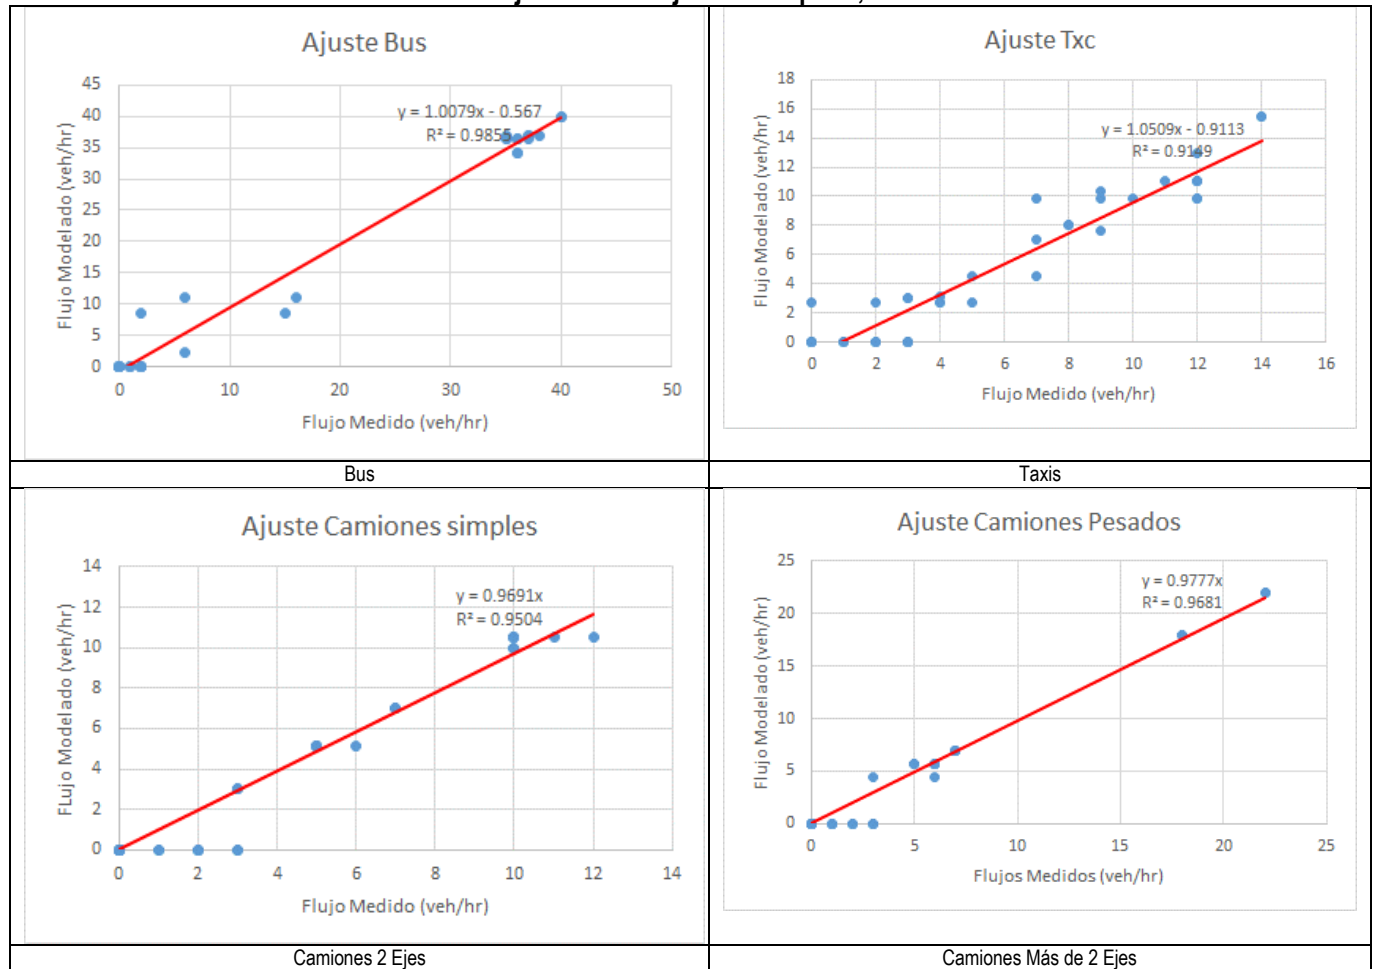
Cuadro 18. Ajuste Rutas Fijas ECV Papudo, PT Verano

Se aprecia del cuadro e ilustraciones anteriores, que el modelo SATURN reproduce adecuadamente las Rutas fijas definidas. En efecto, se logra indicadores de ajuste de flujos (R2) mayores a 90% para todos los modos, por lo cual se considera aceptable la calibración de rutas fijas, para el periodo punta tarde verano.

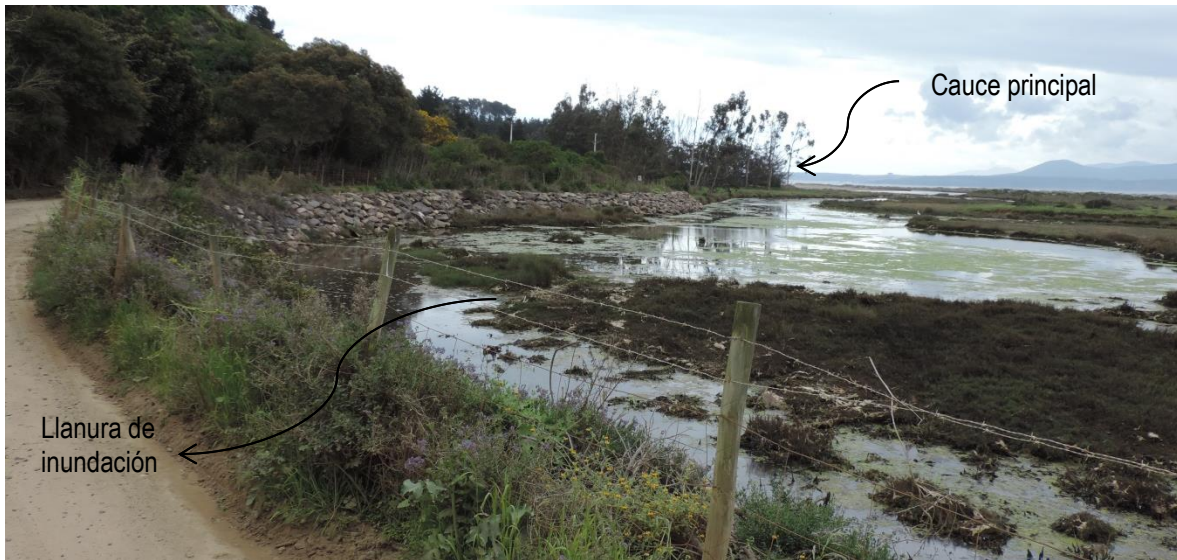
Ilustración 5.1-1 Cauce principal del Río La Ligua en sector cercano a la desembocadura y su llanura de inundación.

Fuente: Archivo fotográfico de terreno (2017). Corresponde a Punto 6 en catastro.

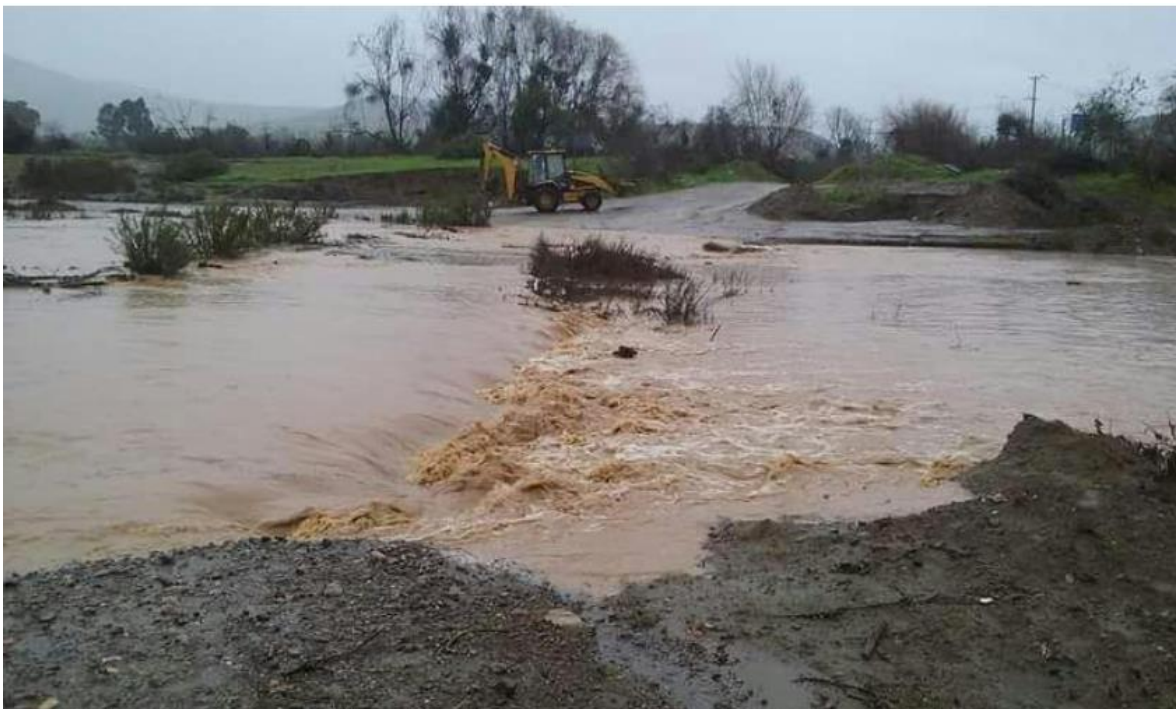
Ilustración 5.1-2 Inundación invierno 2016 por desborde de río Ligua en sector de calle 4 Oriente.

Fuente: Extraído de Ilustre Municipalidad de Papudo (2017). Corresponde a Punto 3 en catastro.

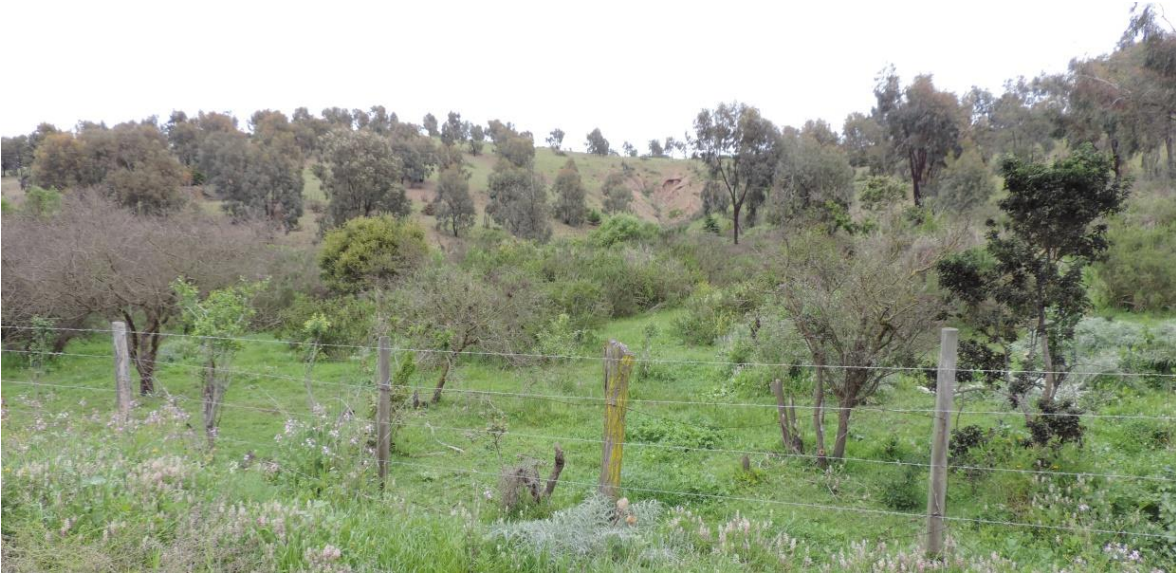
Ilustración 5.2-1 Escarpe y cárcavas en cabecera de quebrada perpendicular a la Ruta E-244. No se observa cauce de salida de la quebrada.

Fuente: Archivo fotográfico de terreno (2017). Corresponde a Punto B en catastro.

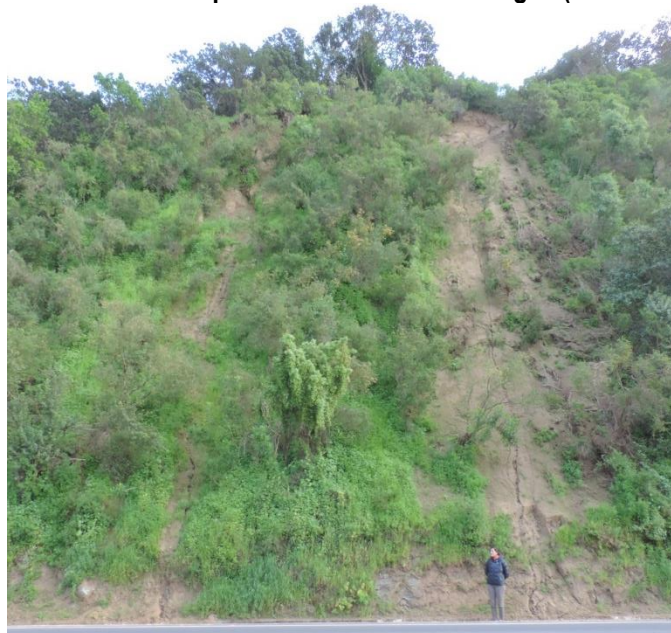
Ilustración 5.2-2 Escarpe en talud camino a La Ligua (Ruta E-30_F).

Fuente: Archivo fotográfico de terreno (2017). Corresponde a Punto D en catastro
