SELECCIÓN DE ALTERNATIVAS Y ANTEPROYECTO DEL PLAN

SUBETAPA 3.2 ELABORACIÓN ANTEPROYECTO

ESTUDIO: “ACTUALIZACION PLAN REGULADOR COMUNAL DE PAPUDO”

Edición 2, Julio 2019

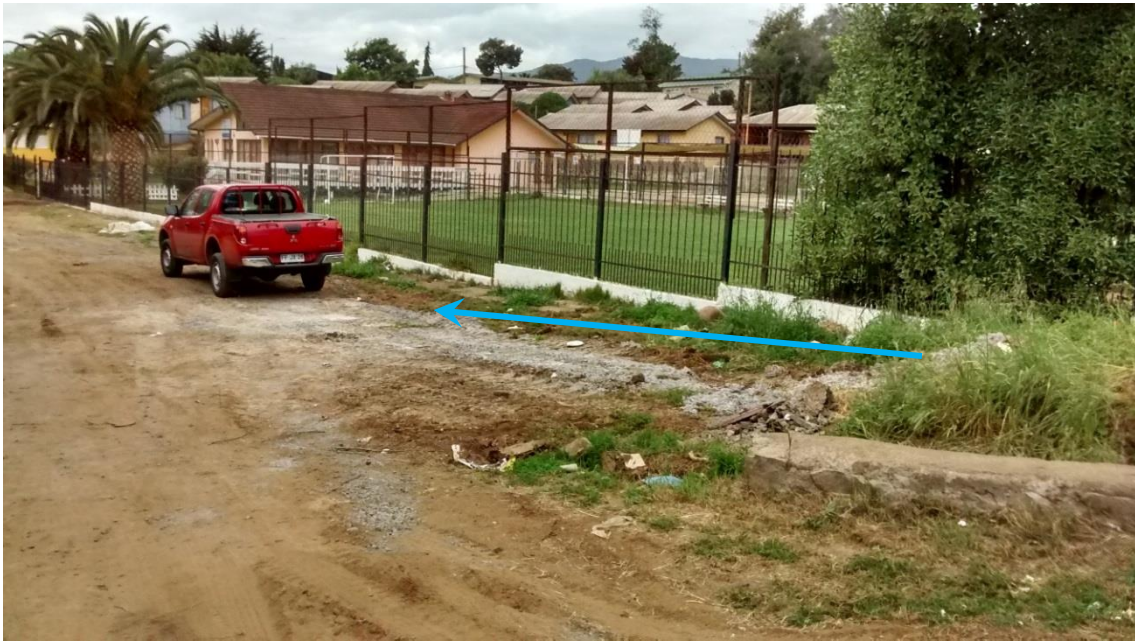
Ilustración 8.4-12 Quebrada Club de Golf en Punto 5 (1)

De acuerdo a lo observado, la quebrada desemboca en la calle Baquedano, en cuyo costado existe un canal (Ilustración 8.4 11). El canal descarga sus aguas en la calle Riveros, produciendo un primer punto de anegamiento sin llegar a afectar a las casas aledañas (

Ilustración 8.4-12). Parte del flujo sigue hacia la calle Baquedano y baja hasta llegar al sector del Parque Municipal, mientras que el resto continúa por el canal que va al interior de un terreno privado en el cual se están construyendo edificaciones sobre el canal (Ilustración 8.4-13). El canal continúa subterráneo hasta el sector del Gimnasio Municipal (punto 6), en donde sale a través de dos tuberías de 1.2 m de diámetro (Ilustración 8.4-14) y continúa por un “canal” formado entre la pared del gimnasio y un muro privado (Ilustración 8.4 15).

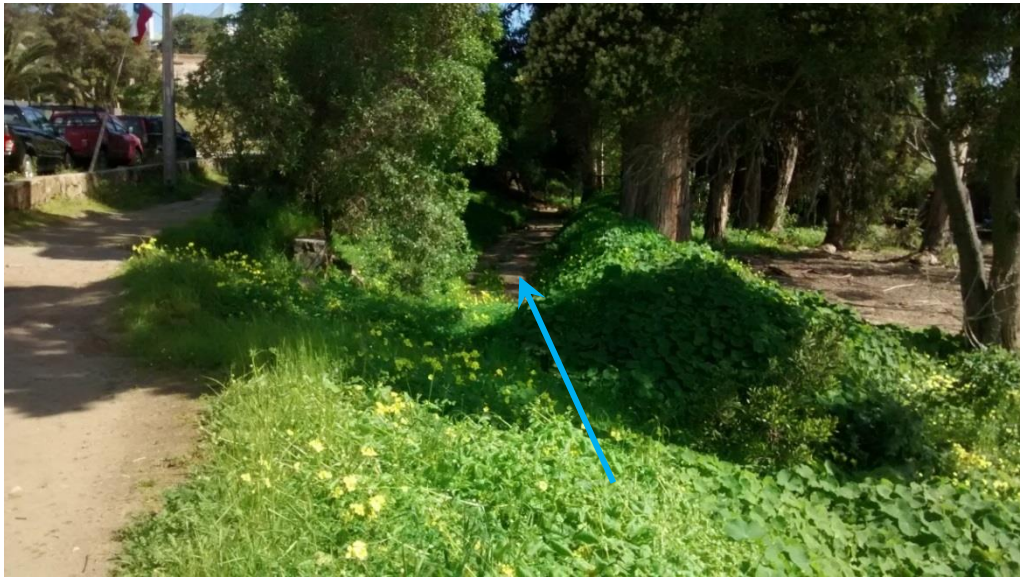
Ilustración 8.4-20 Quebrada Club de Golf en Punto 7 (1)

El flujo que continua por la calle Baquedano, así como el que llega por calles aledañas, llega finalmente a la ruta E-30-F, debiendo atravesar la calle y continuar por un canal construido para el transporte del flujo (Ilustración 8.4-20). Sin embargo las obras de atraveso construidas tanto para la ruta como luego para llegar al canal son demasiado pequeñas (Ilustración 8.4-21, Ilustración 8.4 22), razón por la cual parte del flujo inunda las canchas de tenis ubicadas inmediatamente más abajo (Ilustración 8.4-23). El agua que logra llegar al canal desemboca finalmente al mar sin problemas debido al tamaño de la obra (Ilustración 8.4 24).

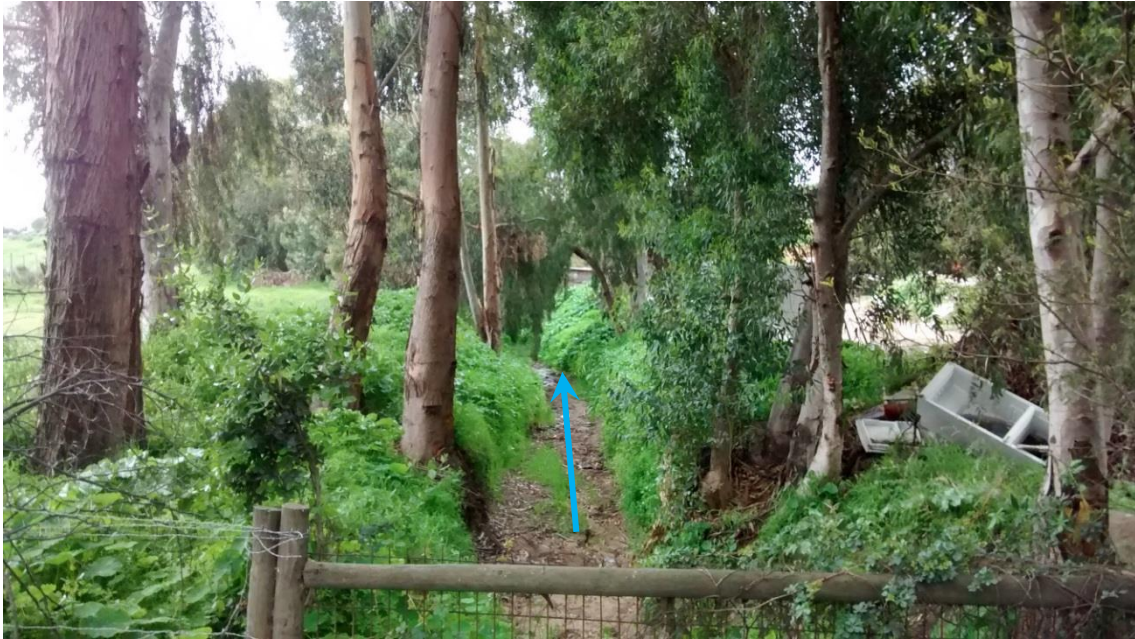
Ilustración 8.4-31 Quebrada N°2 en Punto 10 (5)

Ilustración 8.4-31). El canal termina cerca de la calle El Lilén en el punto 11 (Ilustración 8.4 32), recibiendo en el camino el flujo del Colector Litre Maitén. El flujo continúa entonces por la calle El Lilén (de tierra), sumándose a la inundación producida por las aguas de la quebrada Baquedano (

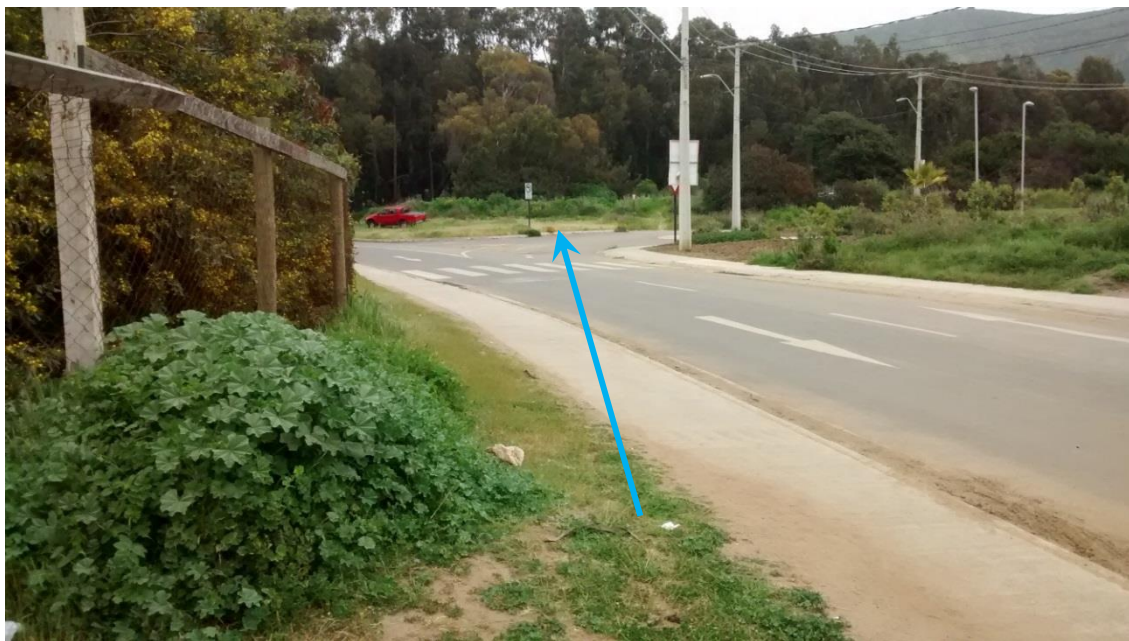
Ilustración 8.4-33 Quebrada N°2 en Punto 11 (2)

Ilustración 8.4-33). Por otra parte, cabe indicar que en el sector bajo de Villa Marina se han producido inundaciones (sector planta de elevadora de aguas servidas de empresa sanitaria).

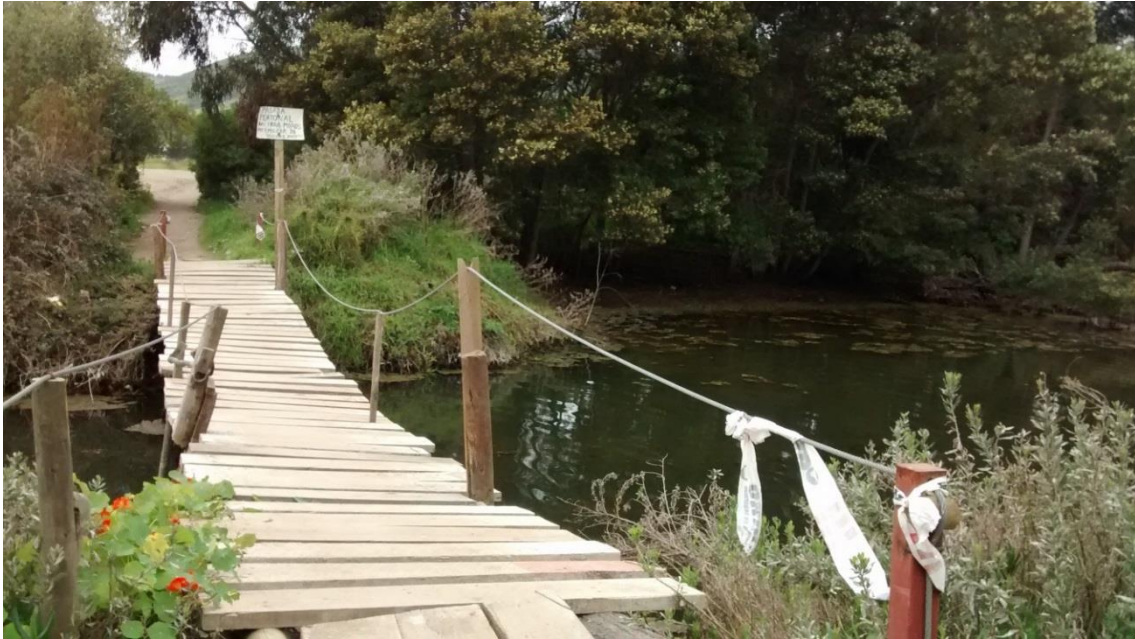
Ilustración 8.4-38 Estero Agua Salada o El Lilén – Humedal Artificial (1)

Agua abajo del tranque existe un humedal, formado artificialmente producto de las descargas de agua tratada, desde la planta de tratamiento de aguas servidas de Papudo (Ilustración 8.4-38, Ilustración 8.4-39). La marea genera una barrera de arena que impide la salida del agua de la quebrada, permitiendo que las aguas se mantengan y se forme dicho humedal (Ilustración 8.4 40). Durante las crecidas de los últimos años se vieron afectados los nuevos proyectos aledaños a la desembocadura de las quebradas, debiendo la Municipalidad o los propios vecinos romper la pared de arena de la playa para permitir la salida del agua acumulada.

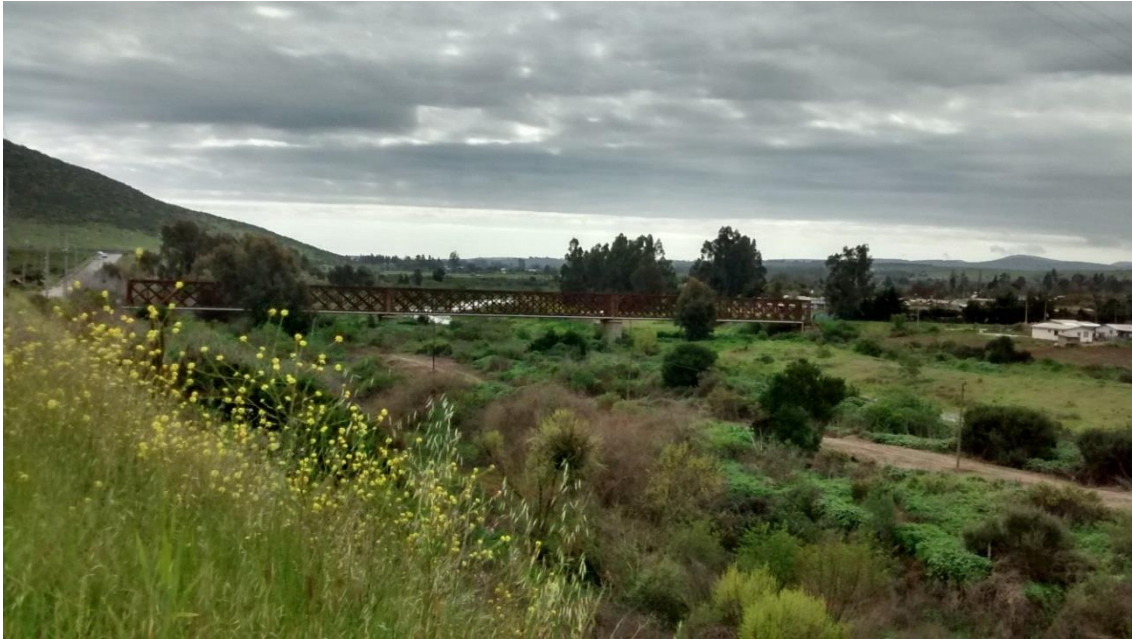
Ilustración 8.4-41 Río La Ligua en Punto 1 (1)

En la localidad de Pullally se visitaron distintos puntos del cauce del río La Ligua. En primer lugar, el desde el Punto 1 se tuvo una vista general del cauce (Ilustración 8.4 41). El punto 2 corresponde al sector del puente ferroviario (Ilustración 8.4-42) el cual es hoy en día utilizado como cruce peatonal y permite tener una vista del cauce hacia aguas arriba (Ilustración 8.4 43) y aguas abajo (Ilustración 8.4-44). El tercer sitio es un punto medio entre ambos puentes y corresponde al sector de la descarga de la quebrada Los Bueyes (Ilustración 8.4-45). Por último, en el punto 4, se visitó el sector de los puentes de la Ruta 5 Norte, Puente Pullally y Puente Pullally Camino de Servicio (Ilustración 8.4-46), y el sector inmediatamente aguas arriba (Ilustración 8.4 47), notando que las dimensiones (largo y alto) del primero son mayores a las del segundo, lo que se explica en las características de cada camino (Ilustración 8.4-48).

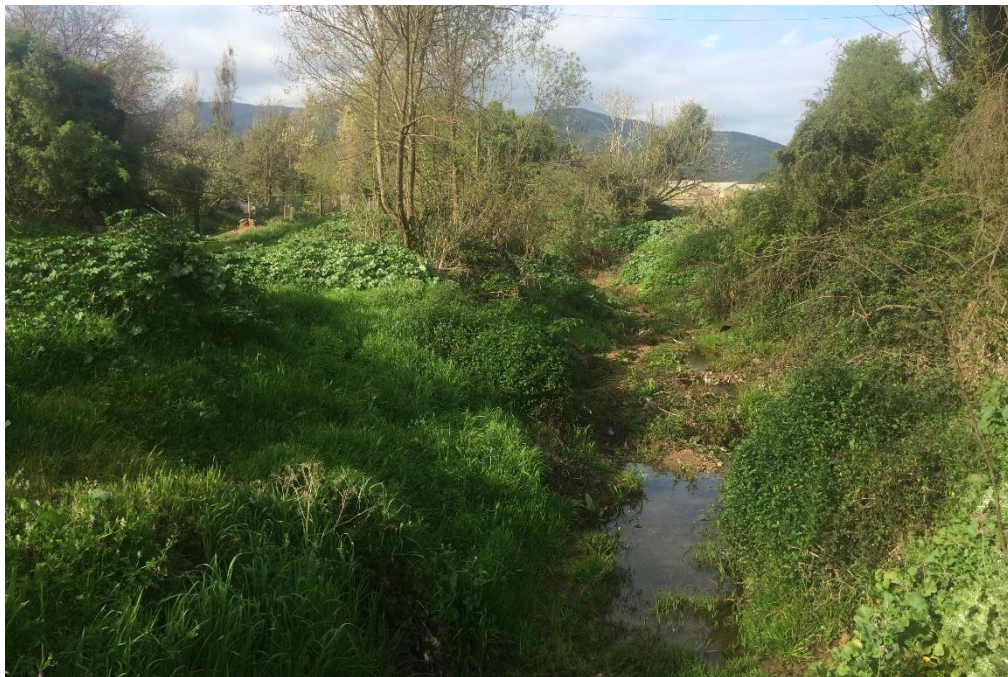
Ilustración 8.4-56 Quebrada los Bueyes en Punto 7 (2)

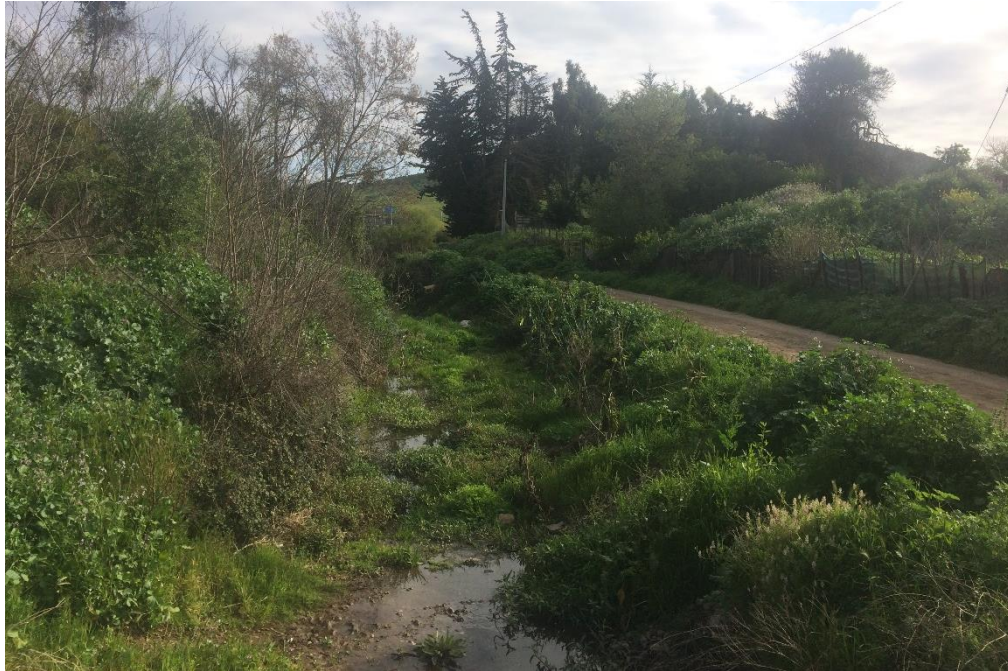
Ilustración 8.4-57 Quebrada los Bueyes en Punto 8 (1)

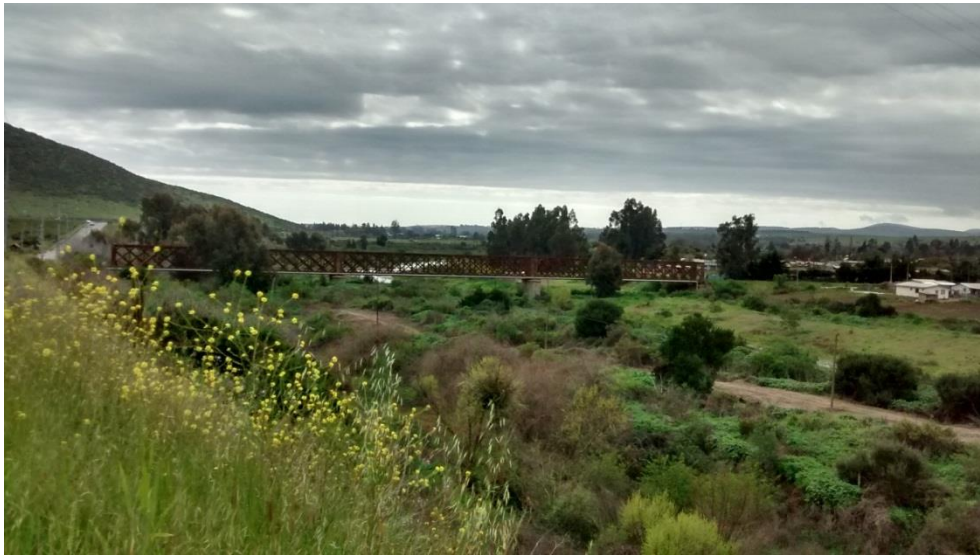
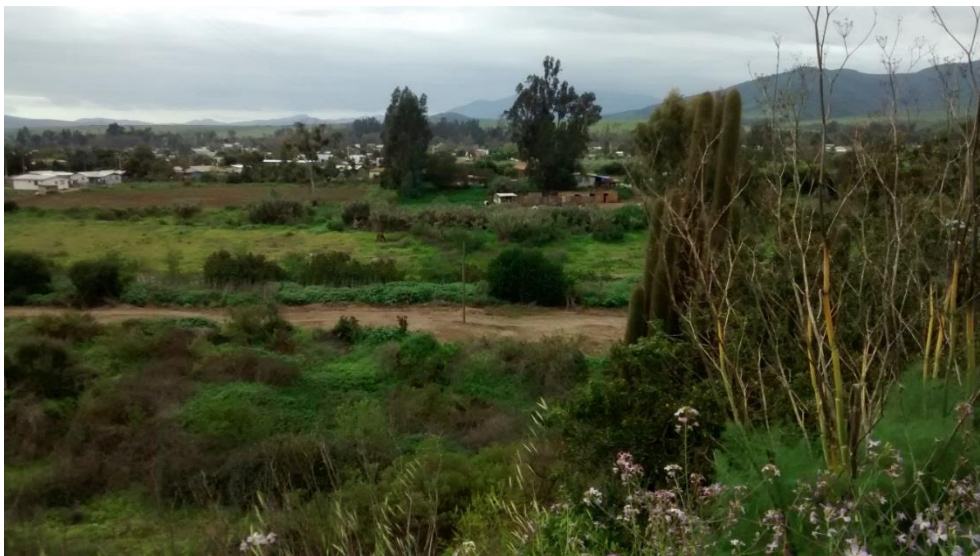
Ilustración 8.5-2: Vistas sector río La Ligua sector aguas arriba del Puente FFCC

Para determinar el valor del coeficiente de Manning, tanto para el modelo del río La Ligua como de la quebrada Los Bueyes se consideró lo observado durante la visita a terreno realizada en septiembre de 2017 y la fotografía aérea tomada el 5 de noviembre de 2015. Los valores se ajustaron considerando tramos homogéneos tanto de la caja principal del cauce respectivo como de las planicies de inundación. Los valores fueron estimados utilizando la fórmula de Cowan, y los valores propuestos en “Roughness Characteristics of Natural Channels” (Barnes, 1967). Se presentan a continuación algunas fotografías tomadas durante la visita a terreno realizada el día 12 de septiembre de 2017.

De acuerdo a lo observado en terreno y en las fotografías, y considerando además la cobertura vegetal, diferenciando entre pastizales, arbustos y árboles de mayor tamaño, así como la presencia de otras obstrucciones, como las construcciones, se determinaron valores mínimos, medios y máximos para el coeficiente de Manning en la caja principal y para las planicies de inundación en ambos cauces. Los resultados se presentan en el Cuadro 8.5-1.

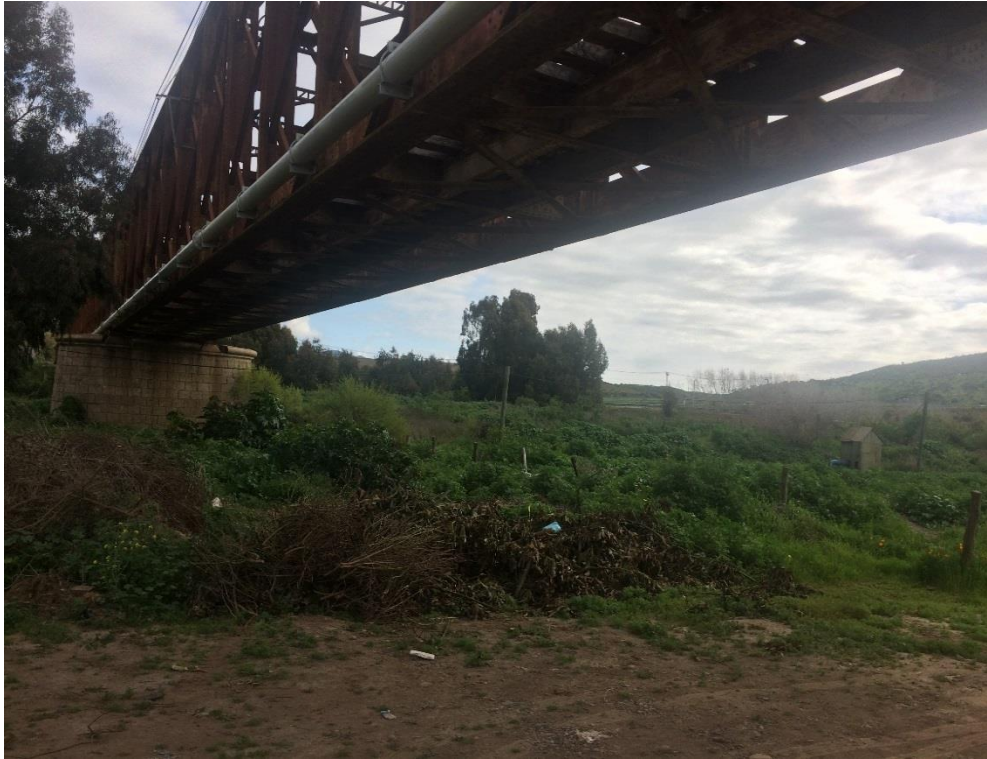
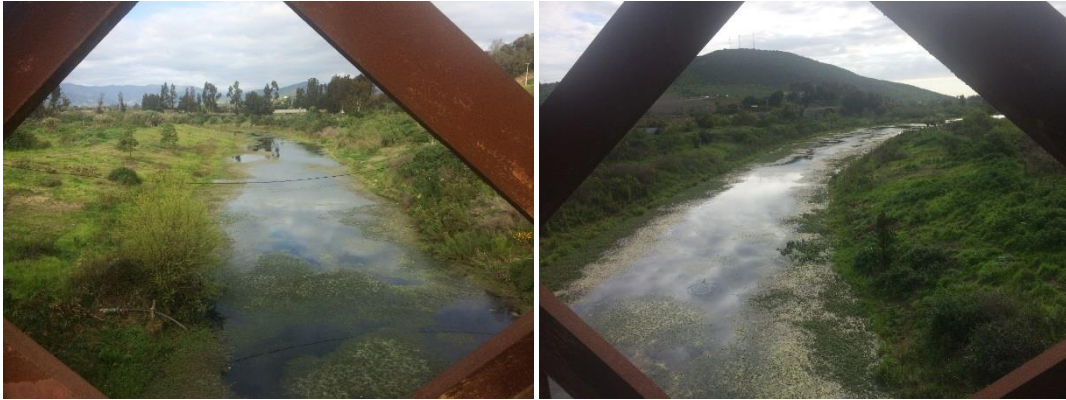
Ilustración 8.5-3: Vistas sector Puente FFCC

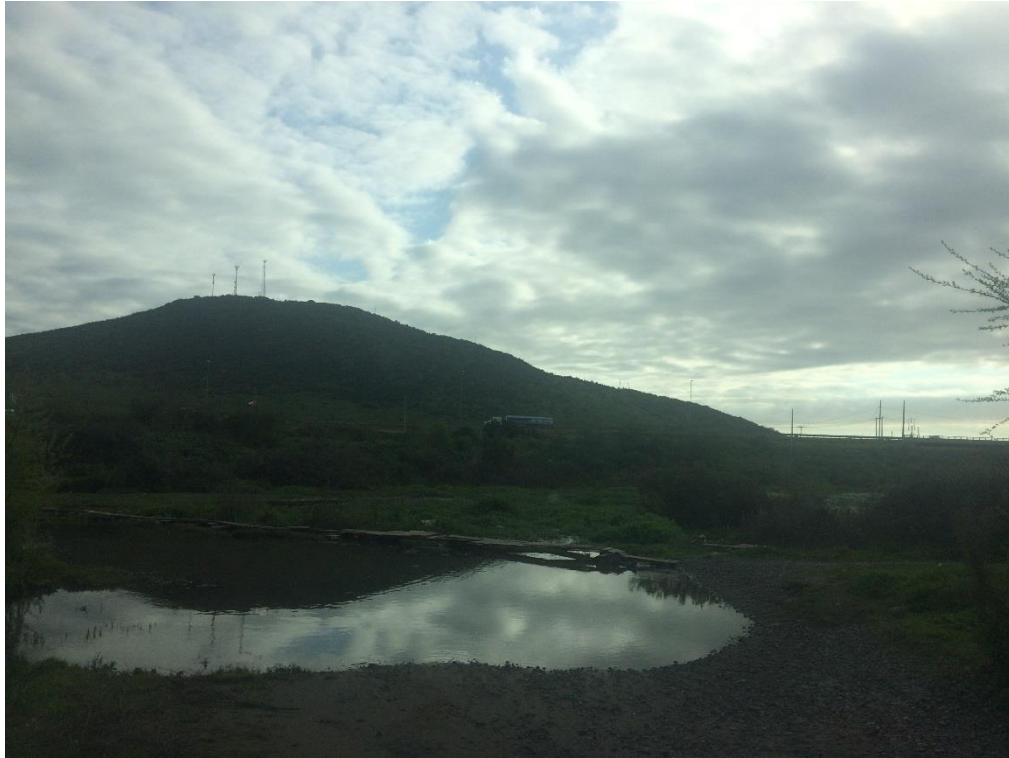
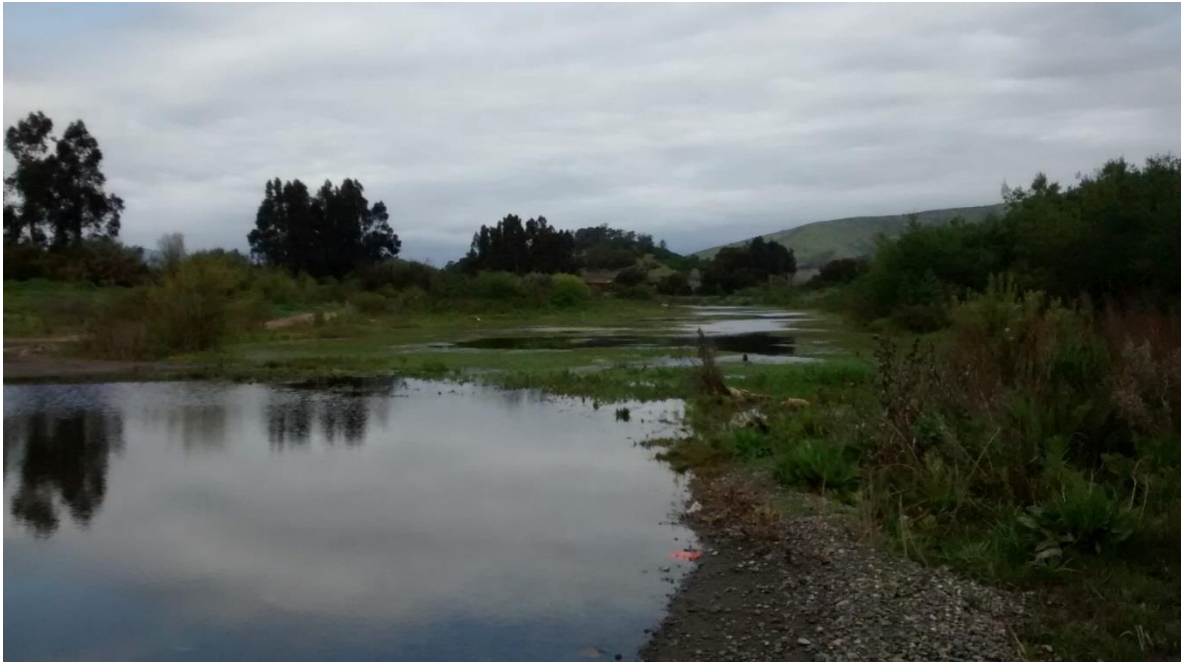
Ilustración 8.5-4: Sector descarga quebrada Los Bueyes

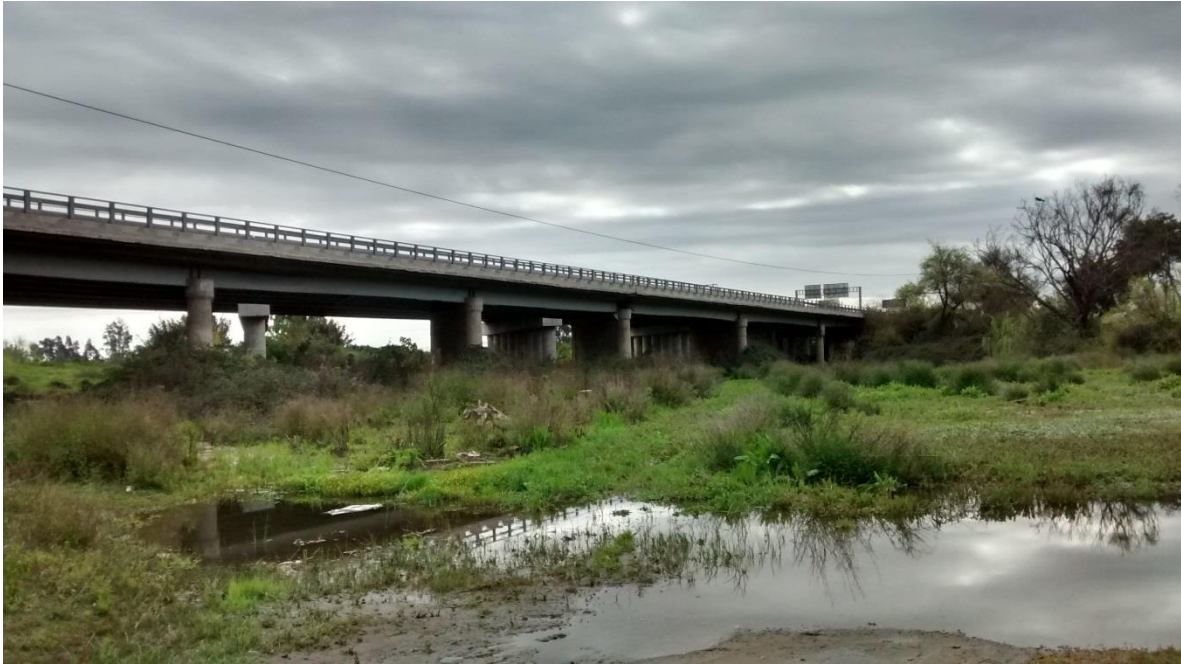
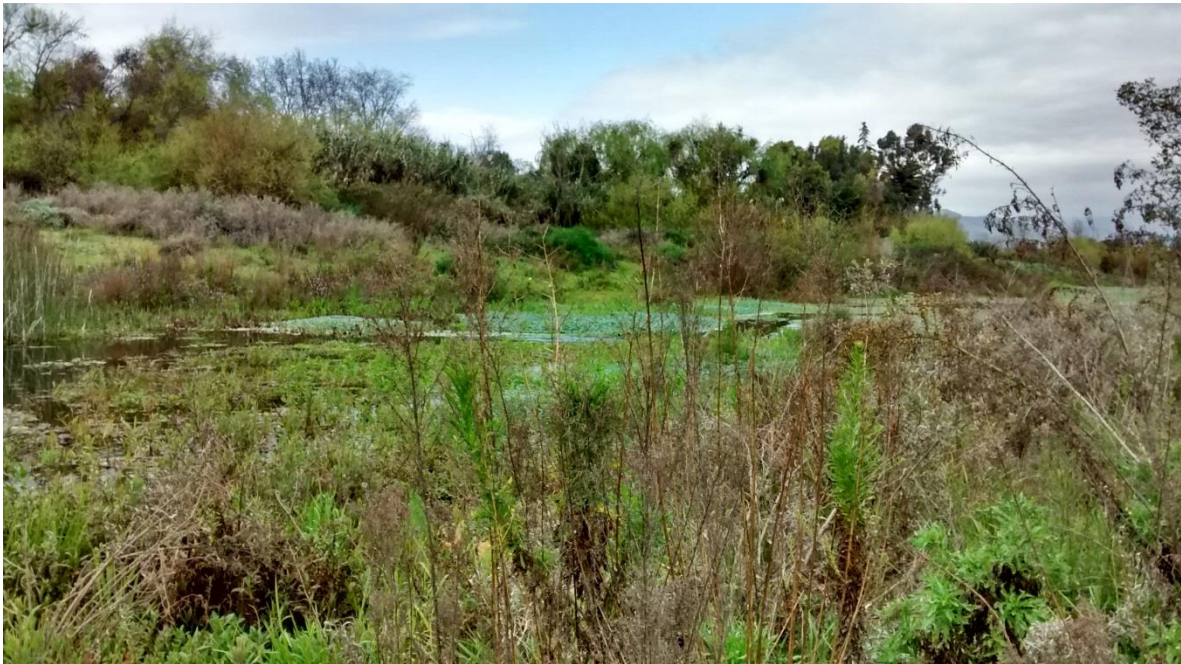
Ilustración 8.5-5: Sector Puente Pullally

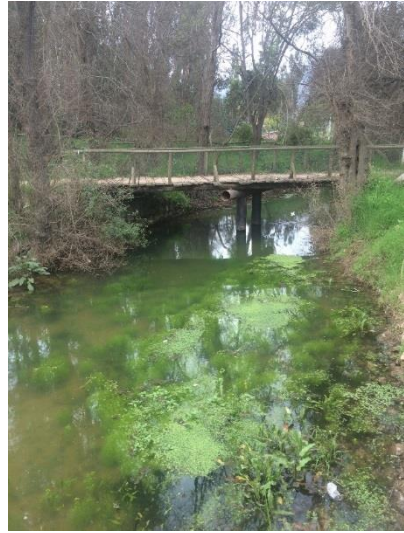
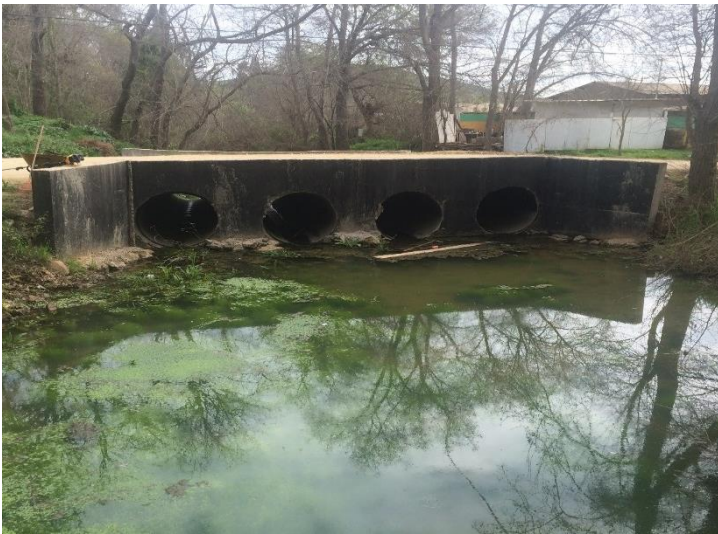
Ilustración 8.5-6: Quebrada Los Bueyes en cruce Av. Las Salinas, Pullally

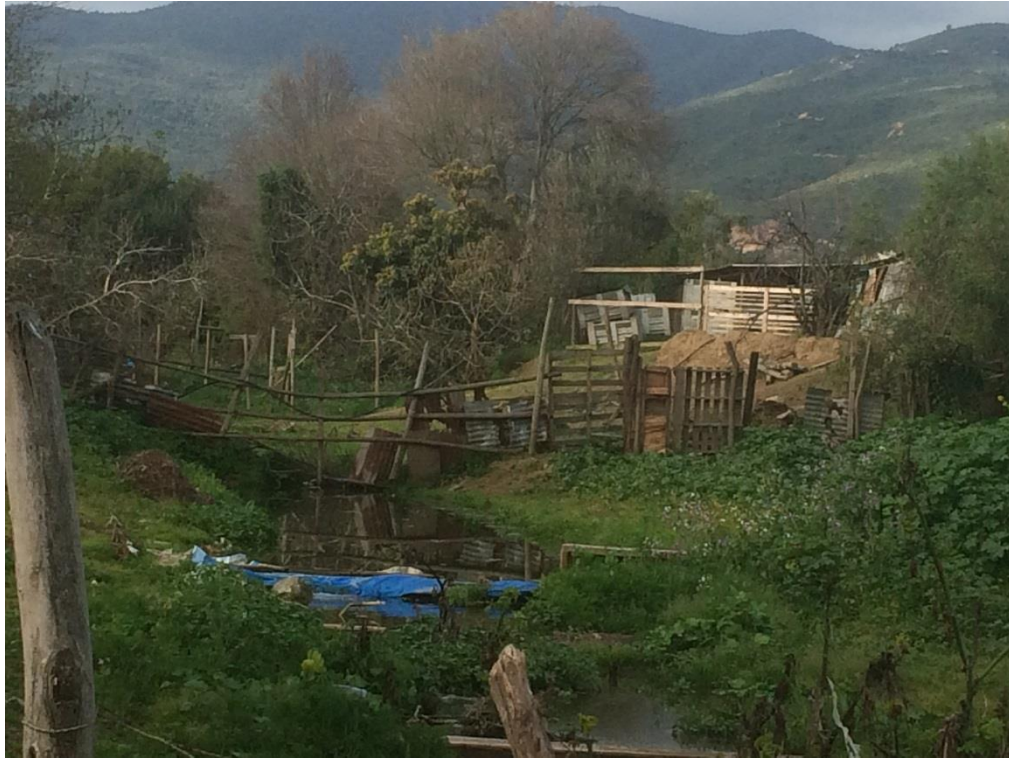
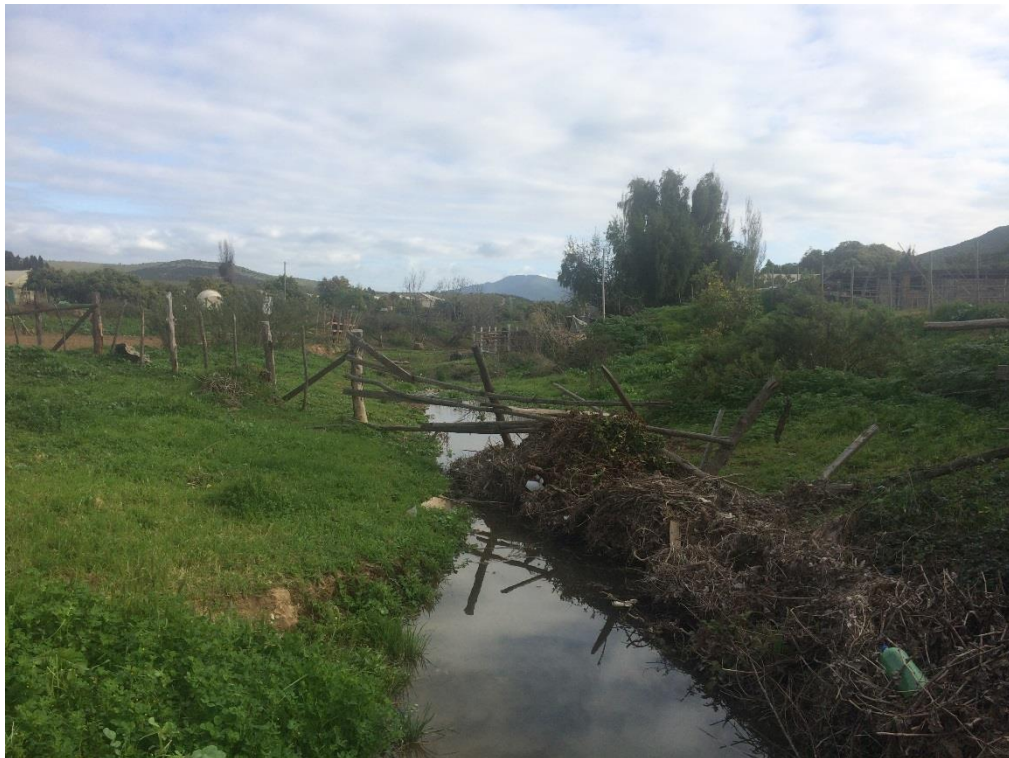
Ilustración 8.5-7: Quebrada Pullally sector medio Pullally

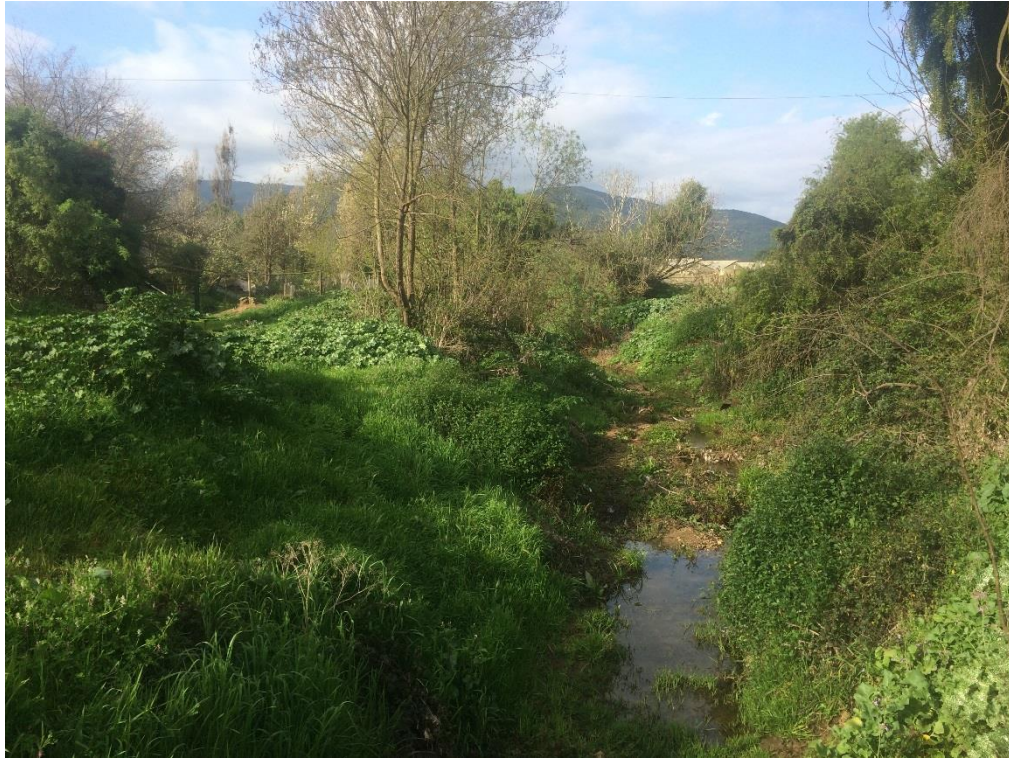
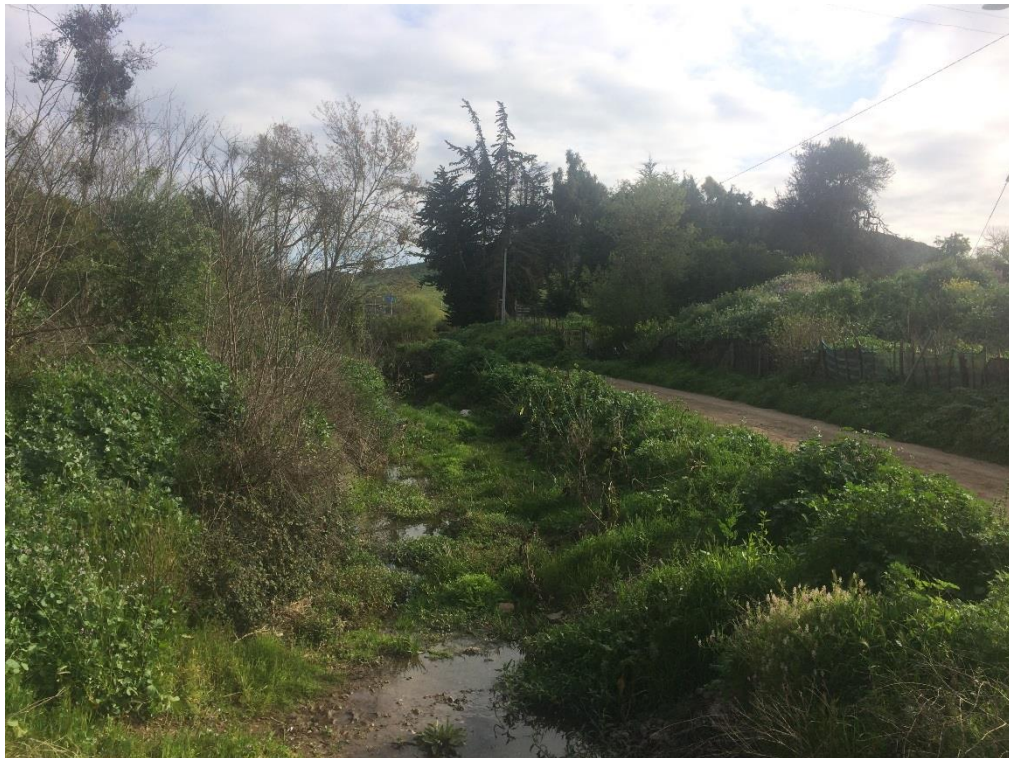
Ilustración 8.5-8: Quebrada Pullally sector bajo Pullally

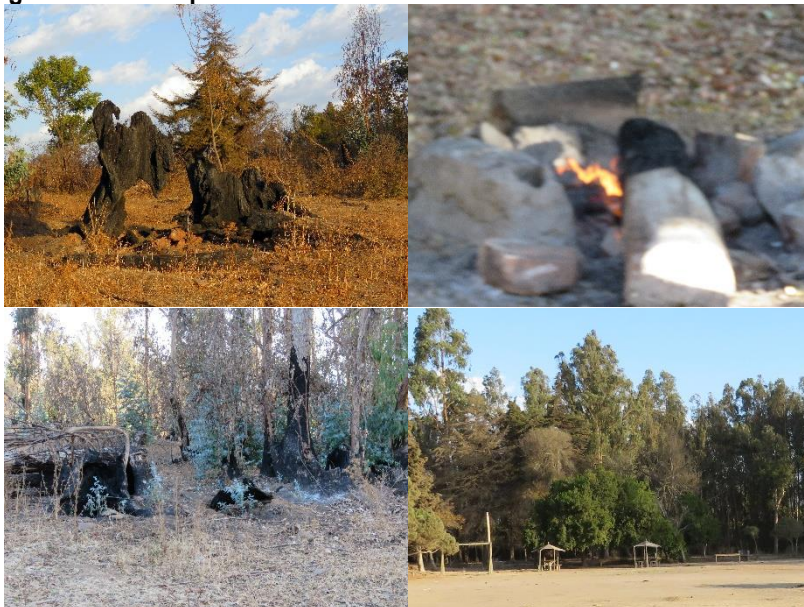
El Parque Pullalli, conforma un elemento relevante en términos recreativos y ambientales de ésta localidad. Sin embargo las actividades que implican el uso de fuego, los vientos dominantes y la presencia de forestaciones de eucaliptos, han dejado huellas de incendios que persisten en el tiempo.

Esto confirma el resultado de los modelos y propuesta de zonificación de restricción propuesta

Ilustración 4.3-2 Concentración de puntos de incendios históricos Locales Pullalli
