ESTUDIO DE ACTUALIZACIÓN PLAN REGULADOR COMUNAL DE VALDIVIA

DIAGNÓSTICO INTEGRADO

ANÁLISIS DE RIESGOS

ANALISIS DE AMENAZAS O SUSCEPTIBILIDAD

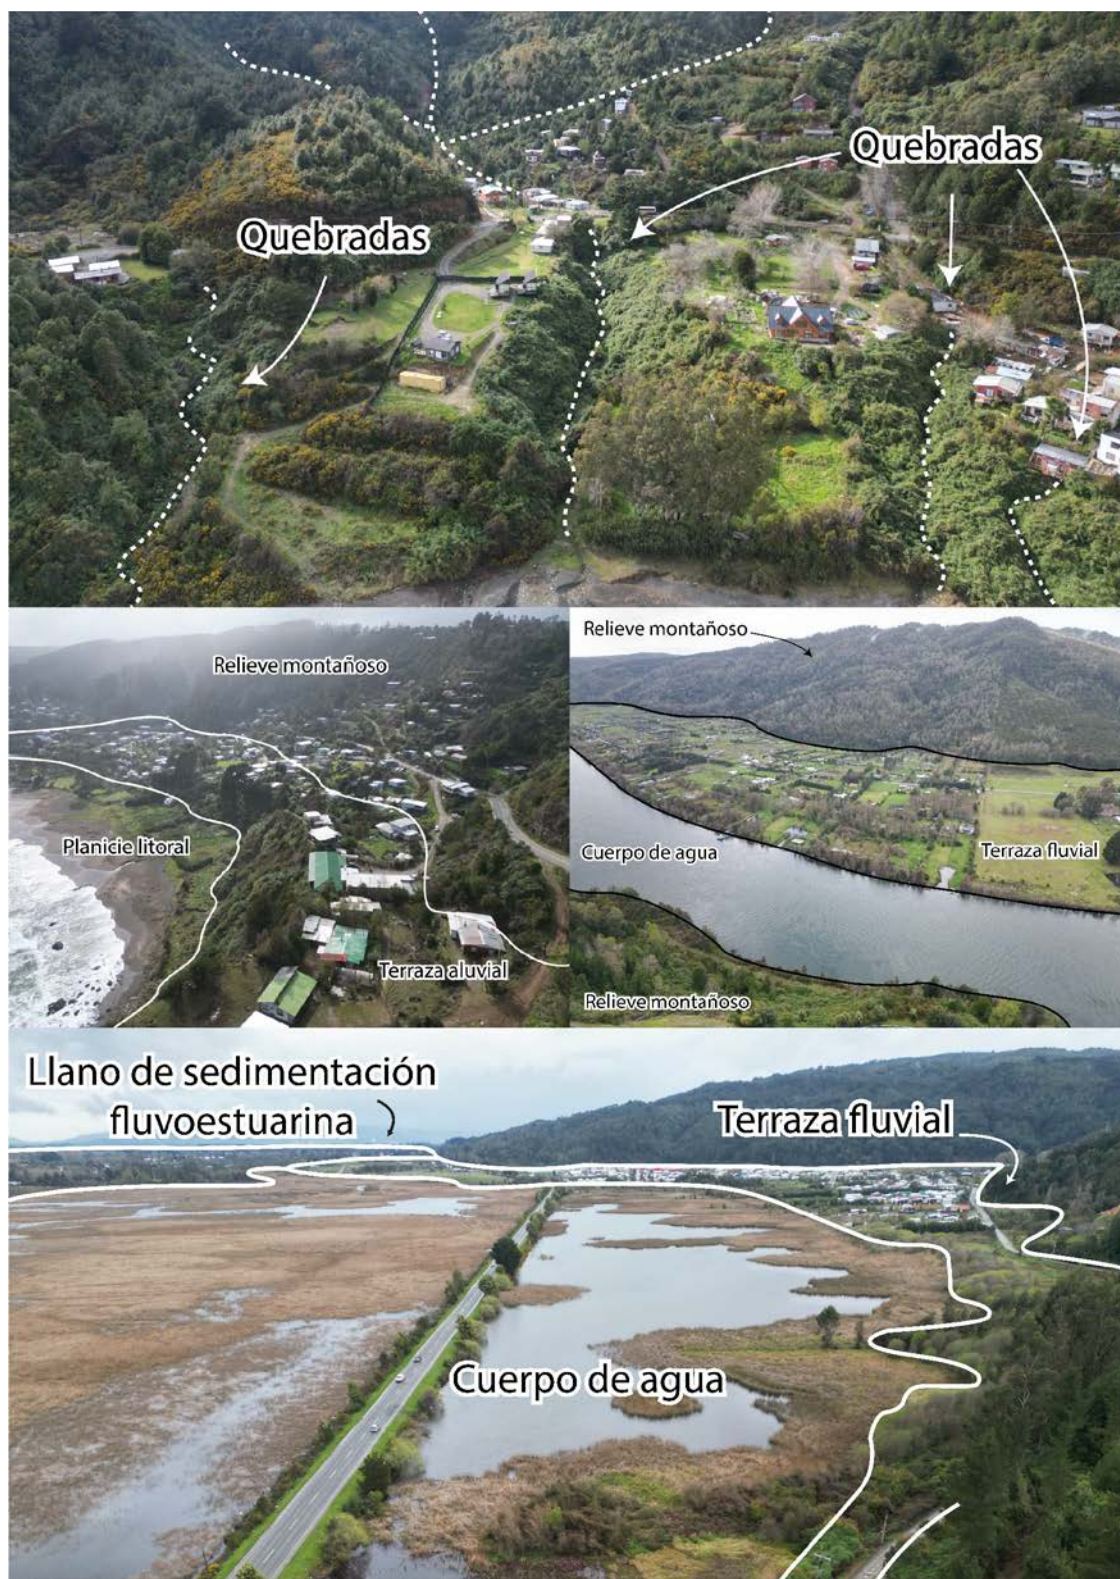
Ilustración 3-7 Unidades geomorfológicas reconocidas en visita a terreno.

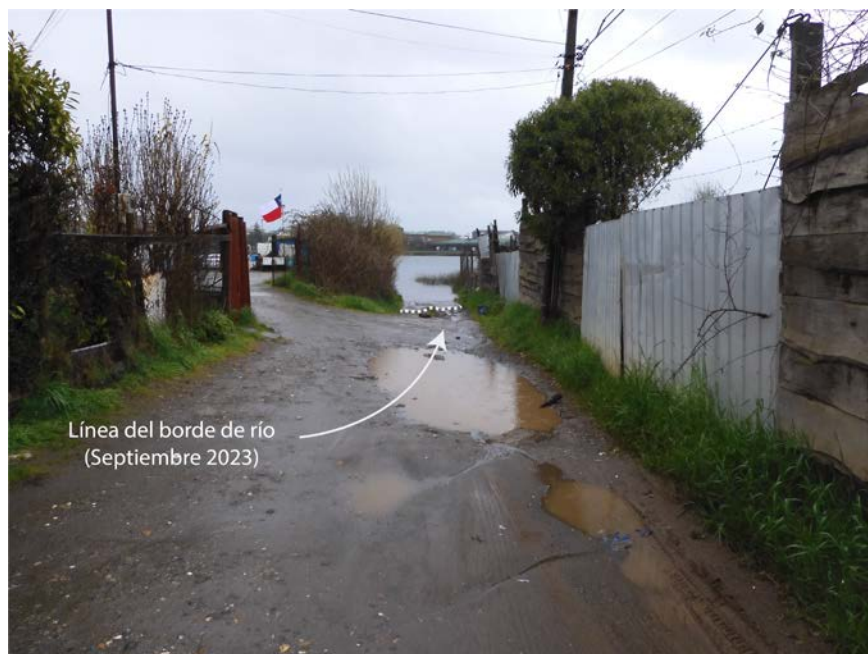
Ilustración 3-14 Ejemplo de inundación por desborde de cauce en la localidad de Las Ánimas.

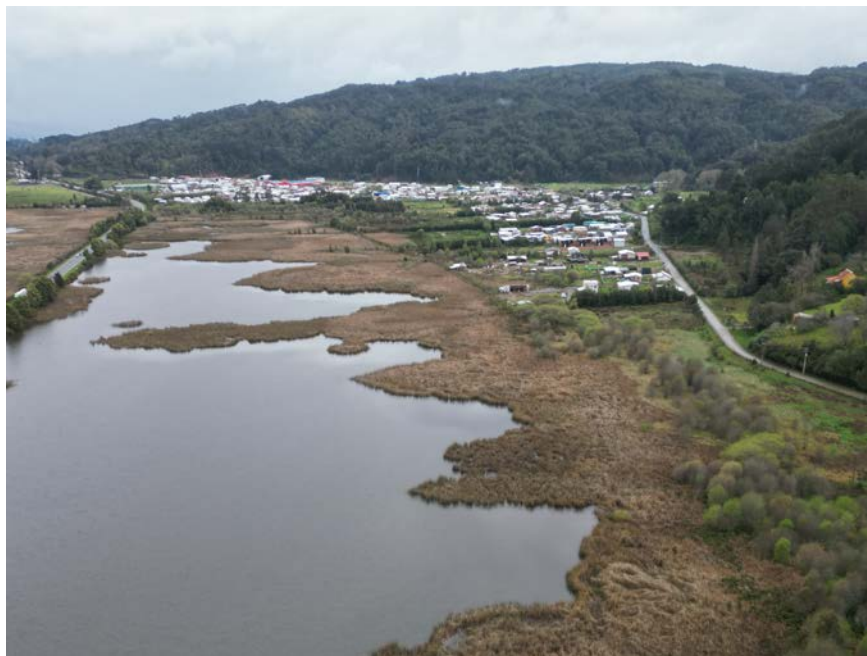
Ilustración 3-15 Ejemplo de humedal interior del sector Las Gaviotas generado por el hundimiento de 1960.

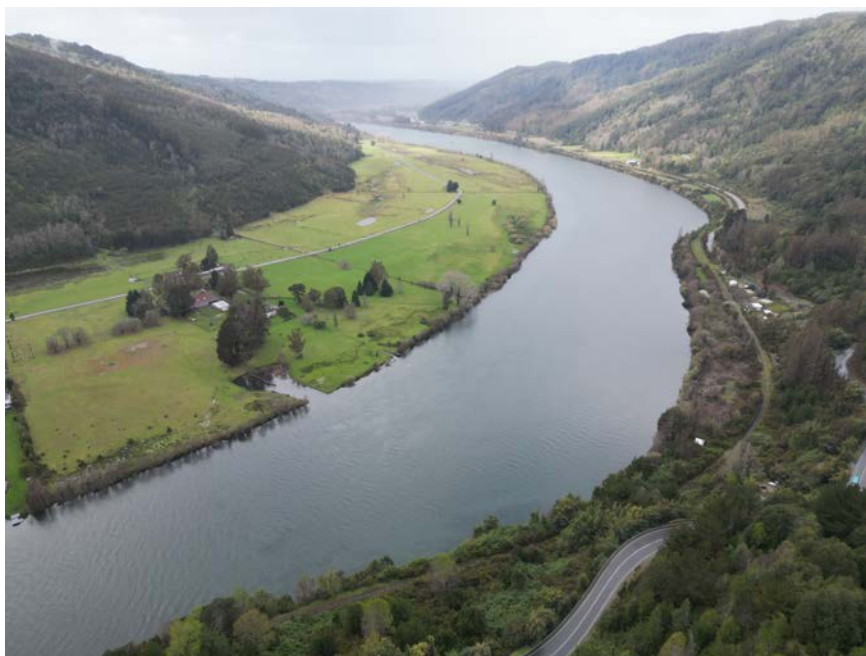
Ilustración 3-16 Ejemplo de terraza fluvial del río Calle Calle en el sector Manantiales.

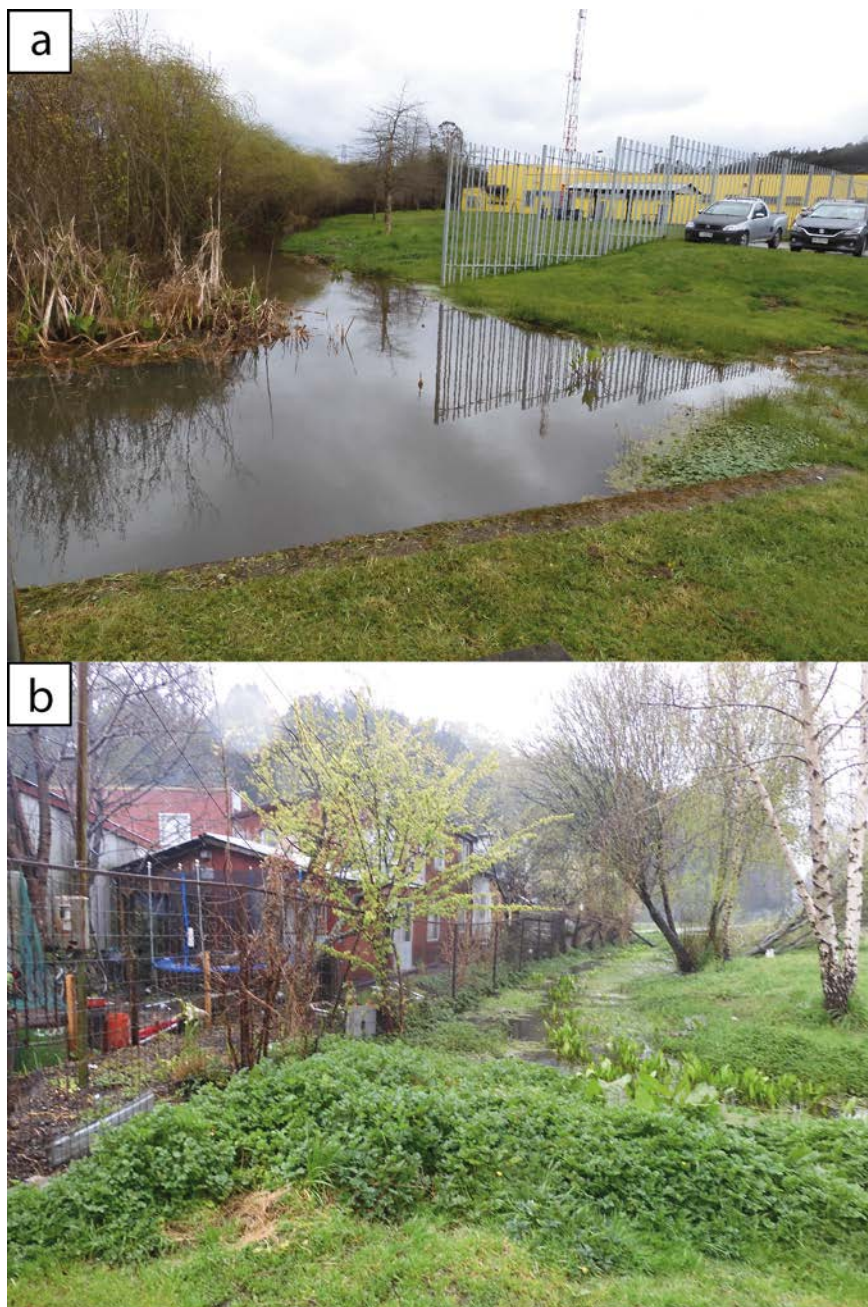
Ilustración 3-17 Ejemplo de llanuras fluviales interiores.

a) Corresponde a las afueras de la Cárcel Valdivia. b) Corresponde al canal Catrico desde la calle Bertolotto. Fuente: Registro de terreno.

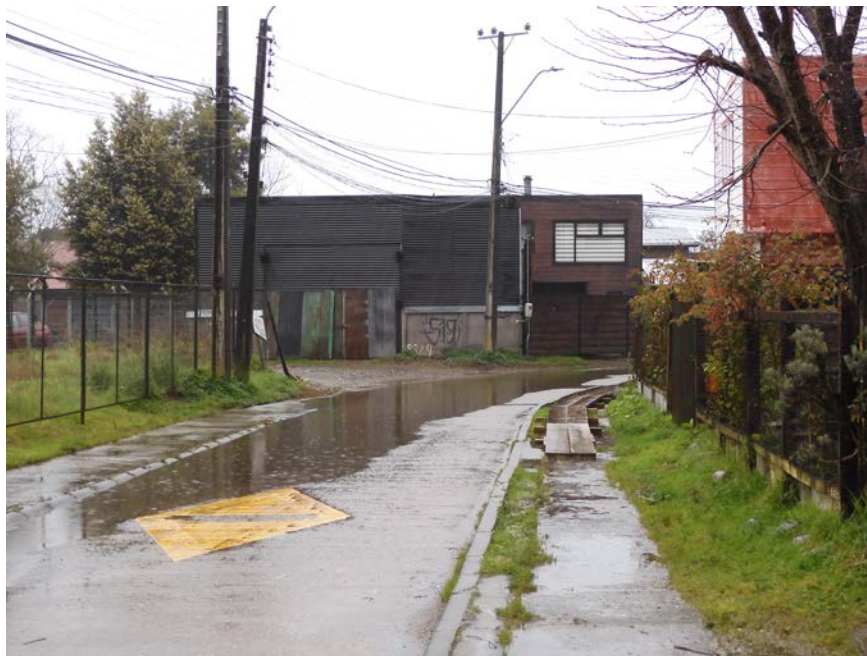
Ilustración 3-18 Ejemplo de anegamiento en calle Bertolotto.

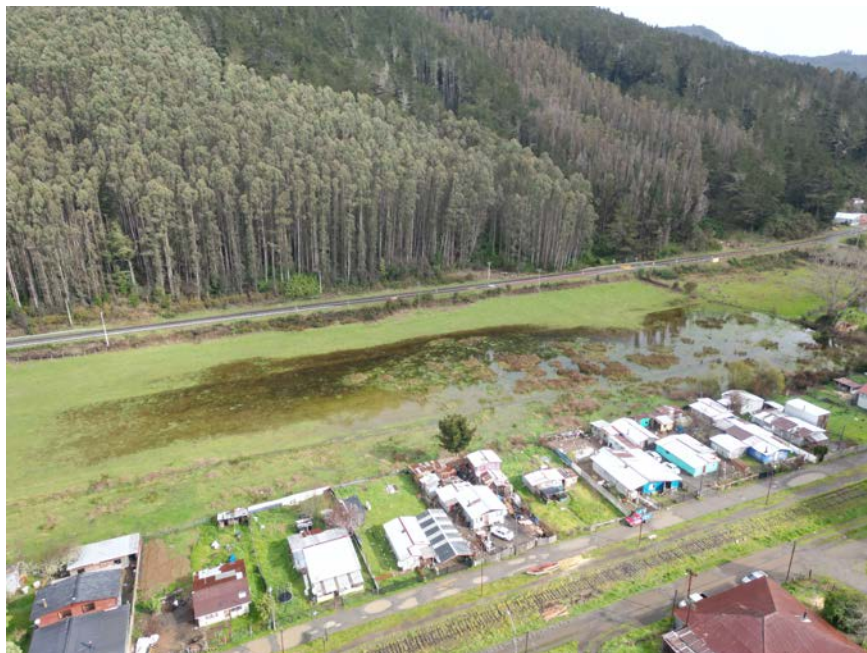
Ilustración 3-19 Ejemplo de anegamiento en bajo topográfico en el sector Huellelhue.

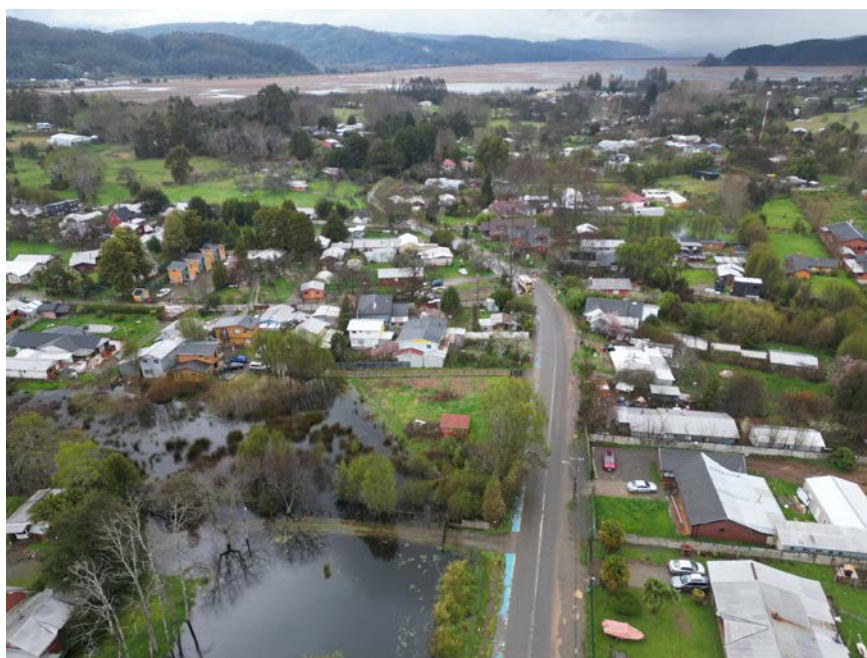
Ilustración 3-20 Ejemplo de anegamiento en el sector Las Gaviotas.

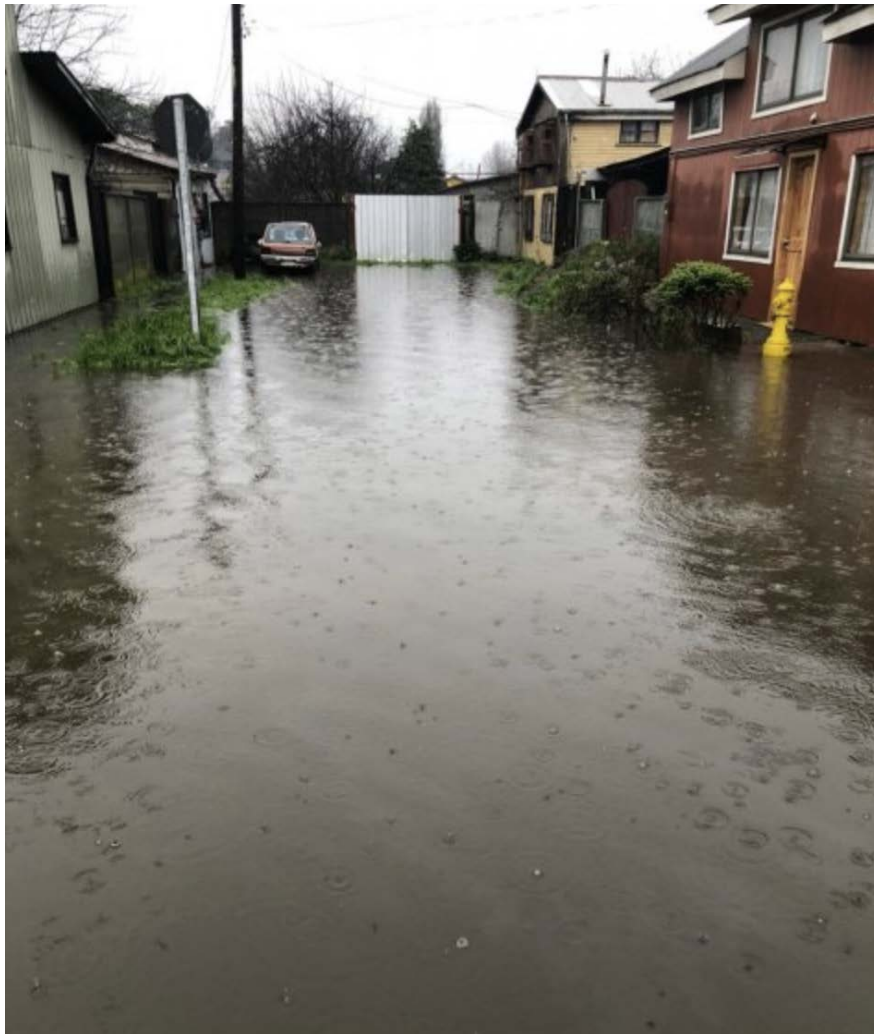
Ilustración 3-21 Anegamiento en sector Collico, en calle Santa Ana con Blanco Encalada.

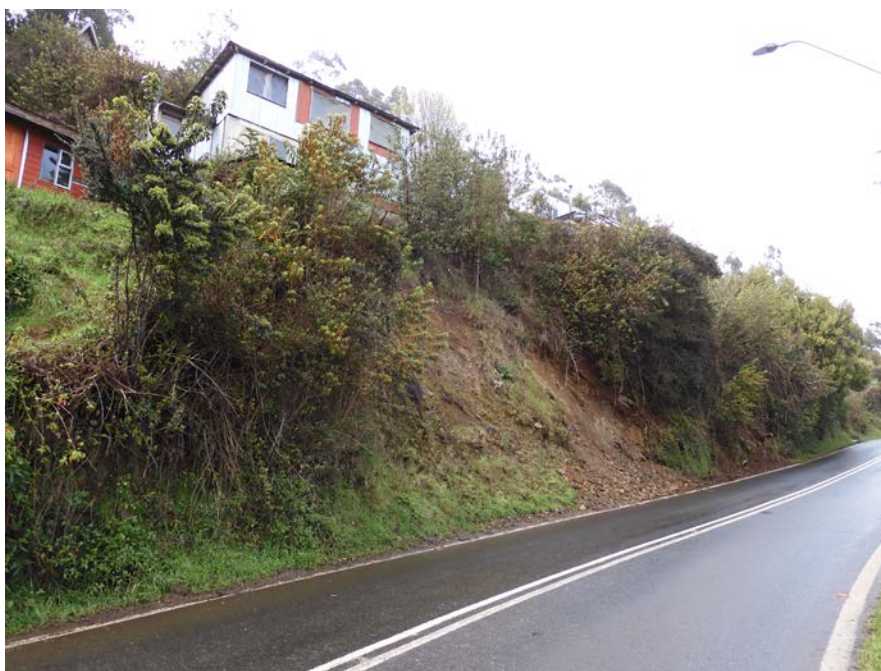
Ilustración 3-22 Ejemplo de deslizamiento de suelo en San Ignacio, ruta T-352.

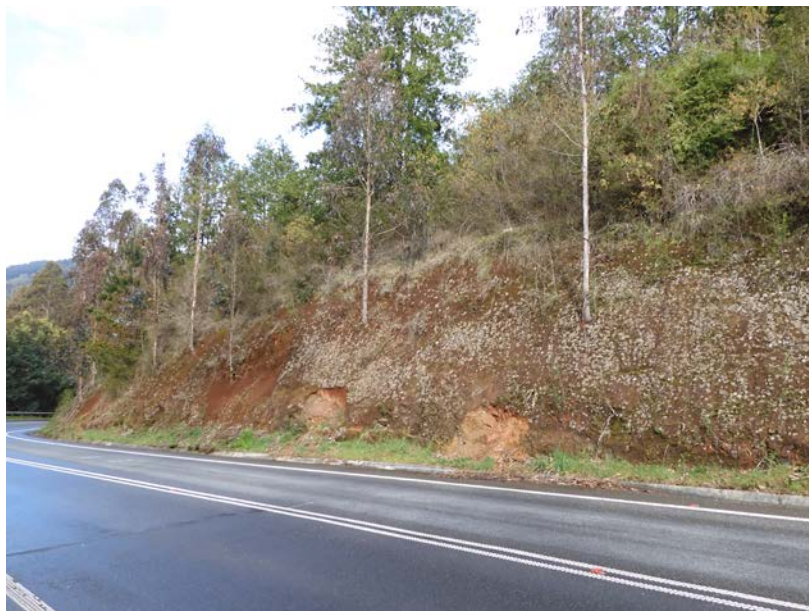
Ilustración 3-23 Ejemplo de deslizamientos menores camino a Huellehue, ruta T-35.

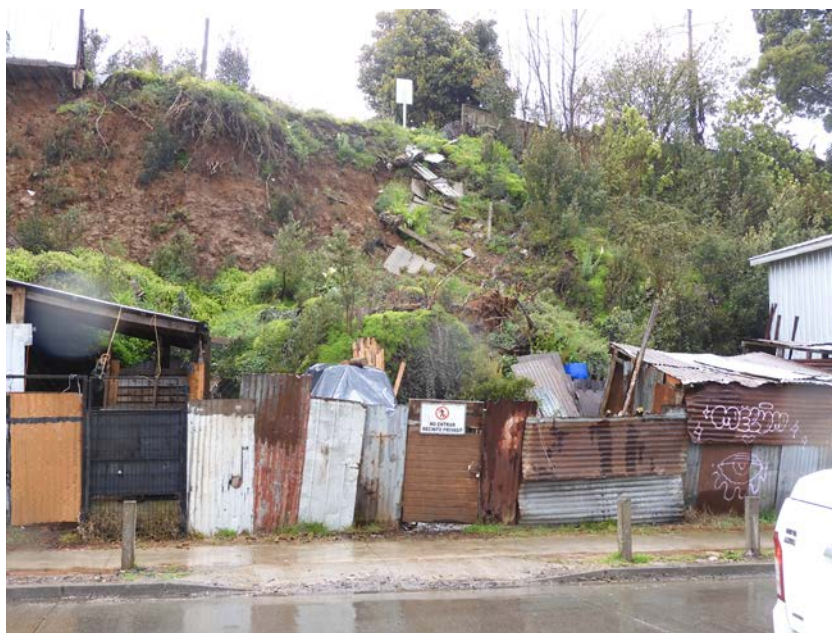
Ilustración 3-24 Ejemplo de deslizamiento de suelo en área urbana de Valdivia, en calle Clemente Escobar.

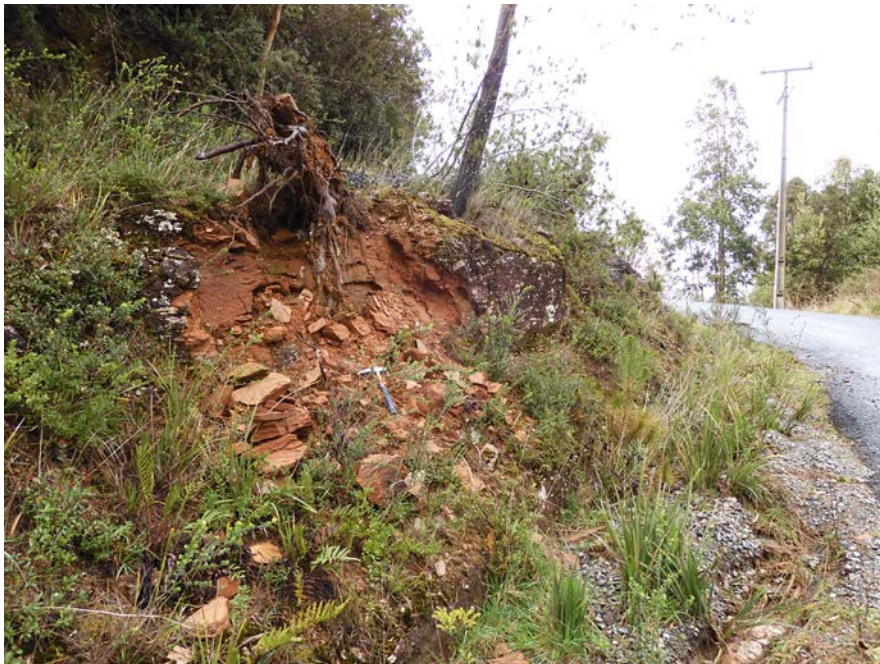
Ilustración 3-25 Ejemplo de afloramiento de rocas metamórficas del complejo metamórfico Bahía Mansa con alto grado de meteorización y formación de suelo residual.

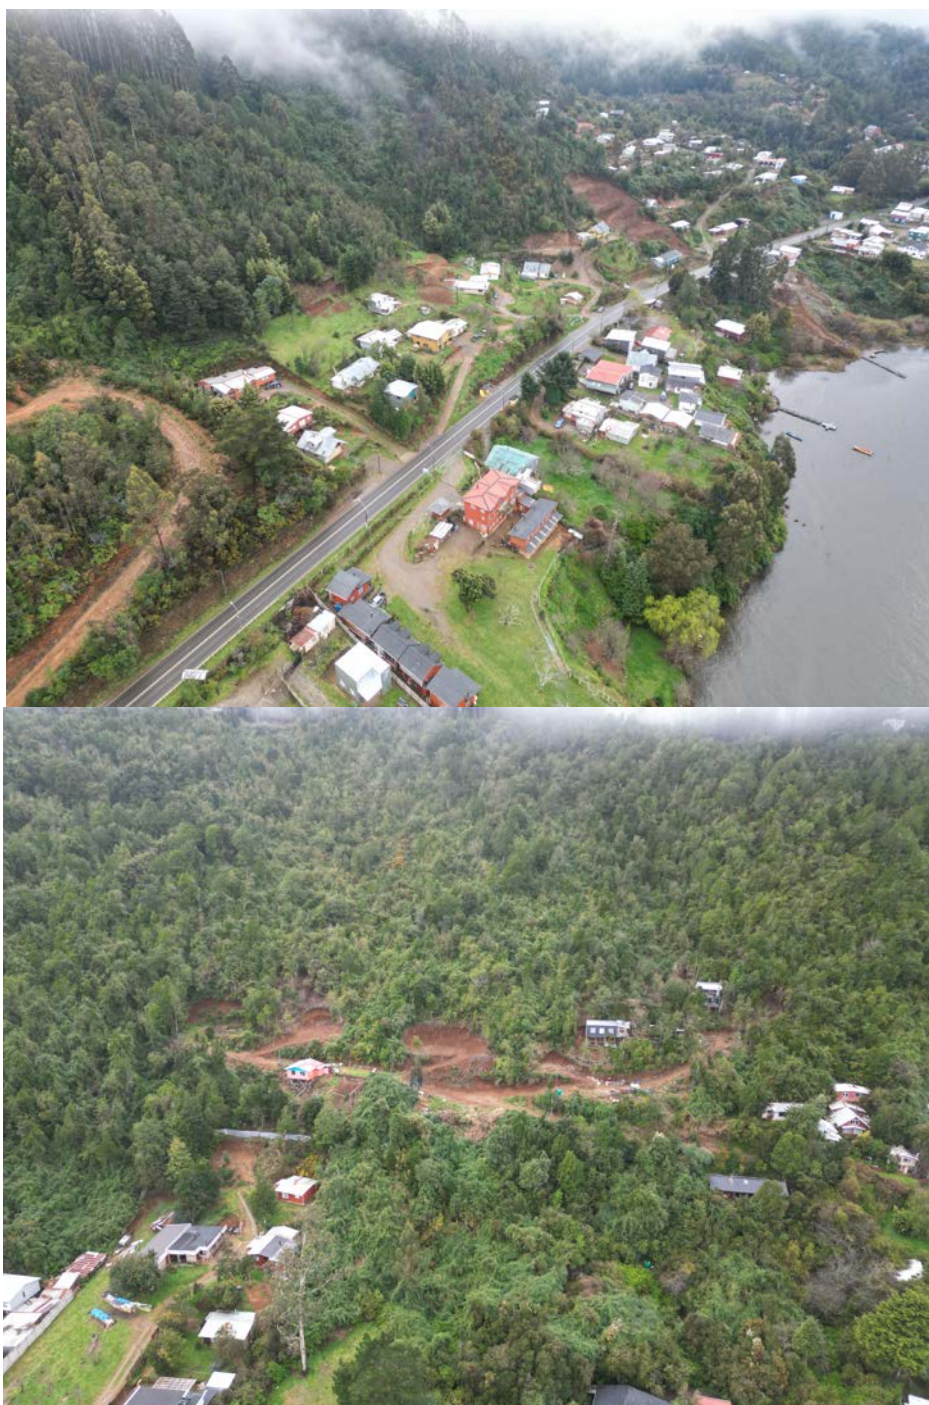
Ilustración 3-26 Intervención antrópica entre Cutipay y San Ignacio.
