**ACTUALIZACIÓN
PLAN REGULADOR COMUNAL DE
VALDIVIA
ETAPA 6 ANTEPROYECTO FINAL
ESTUDIO DE PROTECCIÓN DE RECURSOS DE VALOR
PATRIMONIAL CULTURAL**

**Versión 2
Enero 2026**

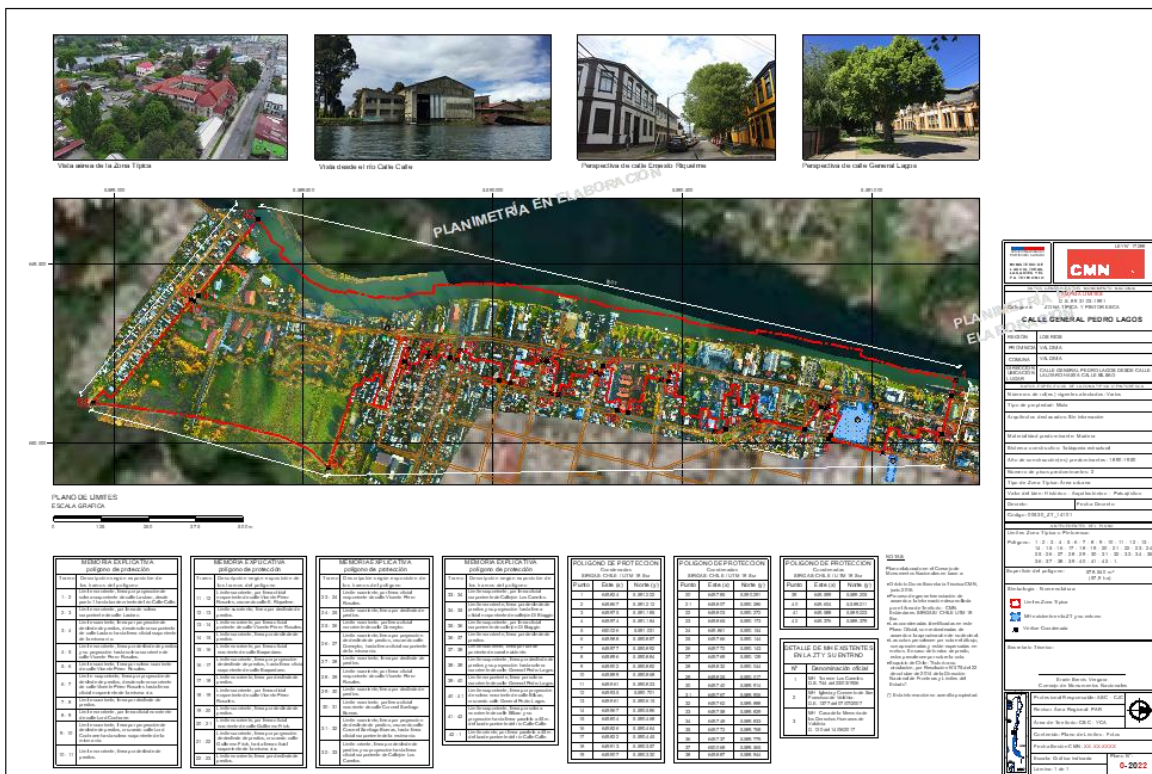
Ilustración 2.1-10 Lamina de delimitación de la Zona Típica

Cabe señalar que CMN se encuentra preparando el decreto de delimitación de esta área de protección. El presente estudio contempla la versión de delimitación propuesta en 2022.

El caso de la zona Típica Gral Lagos es posible observar características urbano-morfológicas que hacen atendible disponer de dos subzonas al interior de la Zona Típica, con el objetivo de diferenciar las vocaciones de uso, considerando que se trata de un área de gran extensión. A continuación, se detallan las distintas zonas que conforman las áreas de protección de Recursos de Valor Patrimonial Cultural:

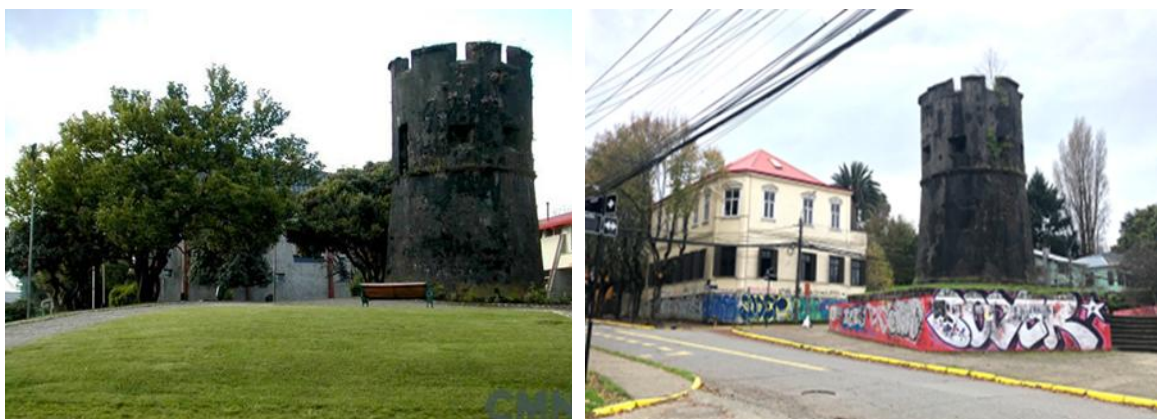
Ilustración 2.1-12 Torreón del Barro y Torreón Yungay - Los Canelos

El torreón del Barro (imagen superior), o también conocido como, torreón de picarte, se localiza en la calle Ramón Picarte N°1244, casi al borde del río Calle Calle.
