ETAPA 7

Actualización Plan Regulador Comunal de Valdivia

ESTUDIO DE PROTECCIÓN DE RECURSOS DE VALOR PATRIMONIAL CULTURAL

Abril 2026

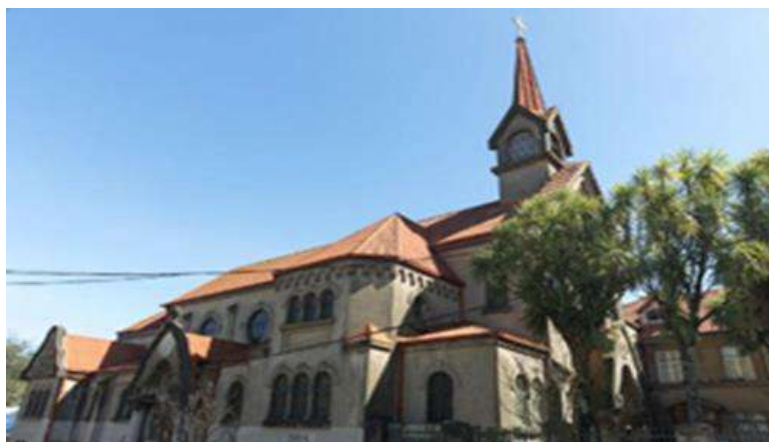
Ilustración 2.1-1 Iglesia y convento San Francisco Valdivia

Se localiza en la calle Yerbas Buenas N°181, se encuentra protegida por el decreto N°1377 (2007), su protección se debe a su relación e importancia durante la época colonial y por ende en la construcción e identidad de la ciudad.

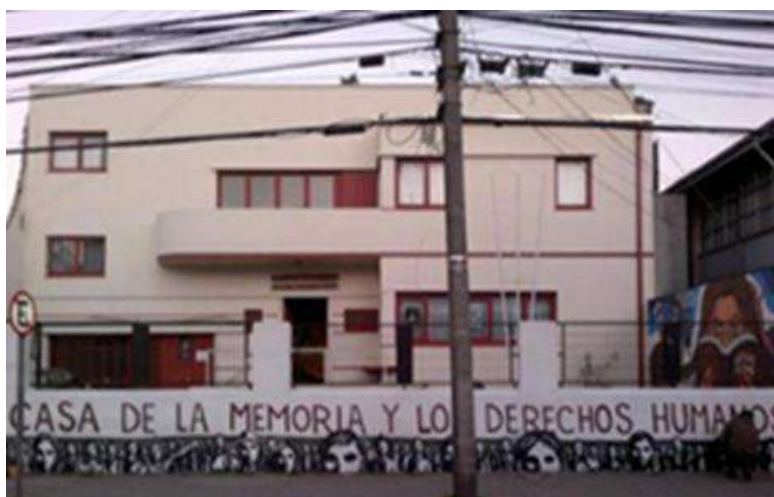
Ilustración 2.1-2 Casa de la memoria y los DDHH Valdivia

Se localiza en la calle Vicente Pérez Rosales N°764, se encuentra protegido por el decreto N°120 (2017), su protección se debe por la relación y uso que posee con respecto a la memoria reciente a partir del golpe de estado y a la relevancia en torno al valor histórico.

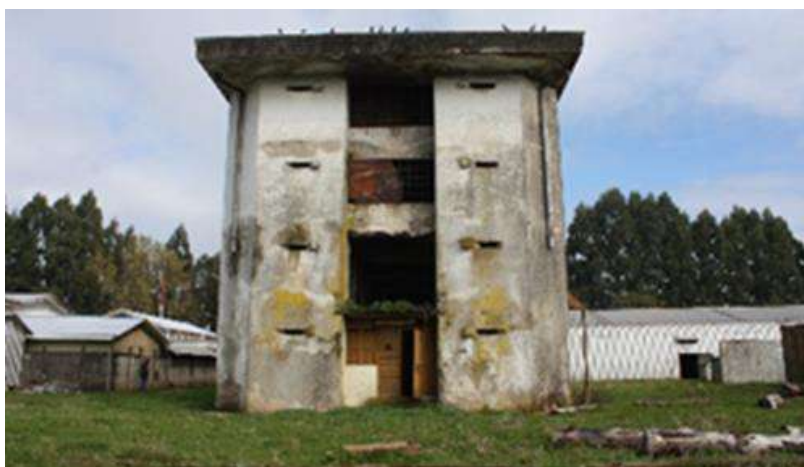
Ilustración 2.1-3 Sitio de Memoria Complejo Penitenciario Ex Cárcel Isla Teja

Se localiza en la calle Los Pelúes S/N, se encuentra protegido por el decreto N°97 (2018), su protección se debe a su importancia se da en torno al valor histórico y arquitectónico, siendo en su época el complejo carcelario más grande y siendo tomado su modelo como ejemplo a lo largo del país, y por su significado histórico al ser parte de un proyecto de dignificación de la situación carcelaria durante su construcción.

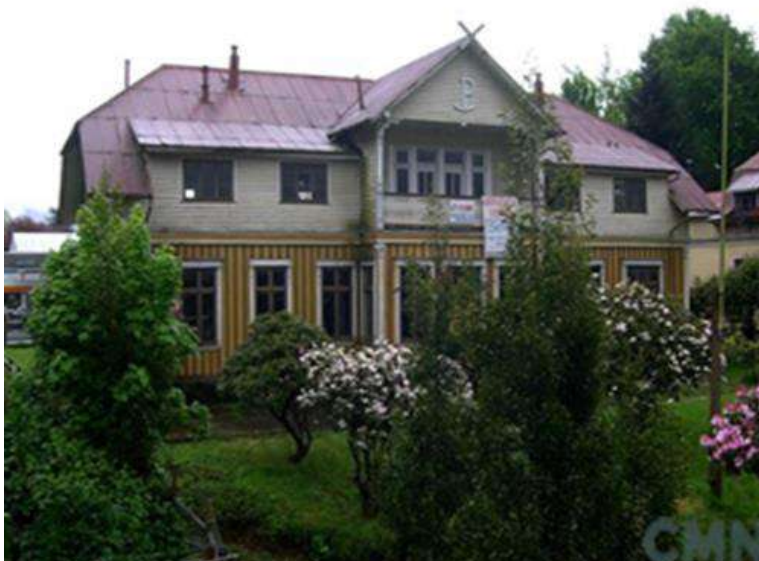
Ilustración 2.1-4 Casas Prochelle I y II y Parque

Se localiza en la Av. Los Robles N°4, se encuentra protegido por los decretos N°918 (1985) y N°806 (1998), su protección se debe a que estos inmuebles llevan su respectivo valor en torno a la construcción de la identidad de la ciudad, siendo su construcción inspirada directamente del proceso de colonización realizado por inmigrantes alemanes a la zona, por lo que posee un valor social al formar parte de la construcción de la identidad valdiviana.

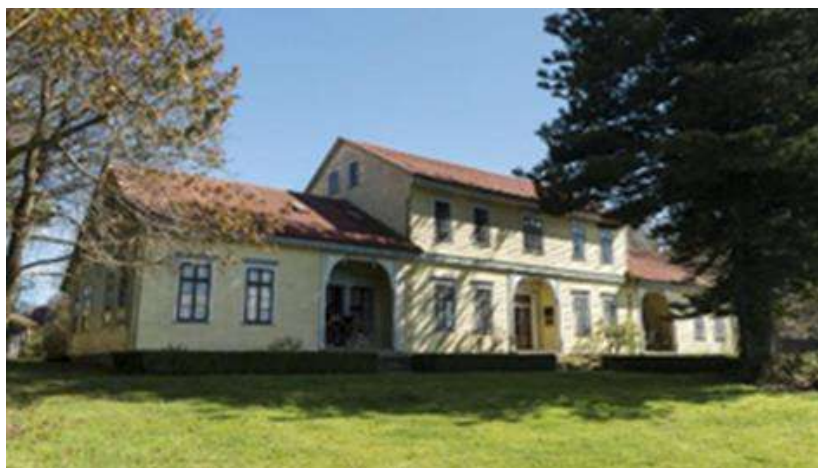
Ilustración 2.1-5 Casa de Carlos Anwandter

Se localiza en la Isla Teja, Valdivia, se encuentra protegido por el decreto N°7829, y su protección se debe a que el inmueble fue declarado MH debido a que es un valioso ejemplo de la arquitectura urbana de la época de la colonización alemana del siglo XIX.

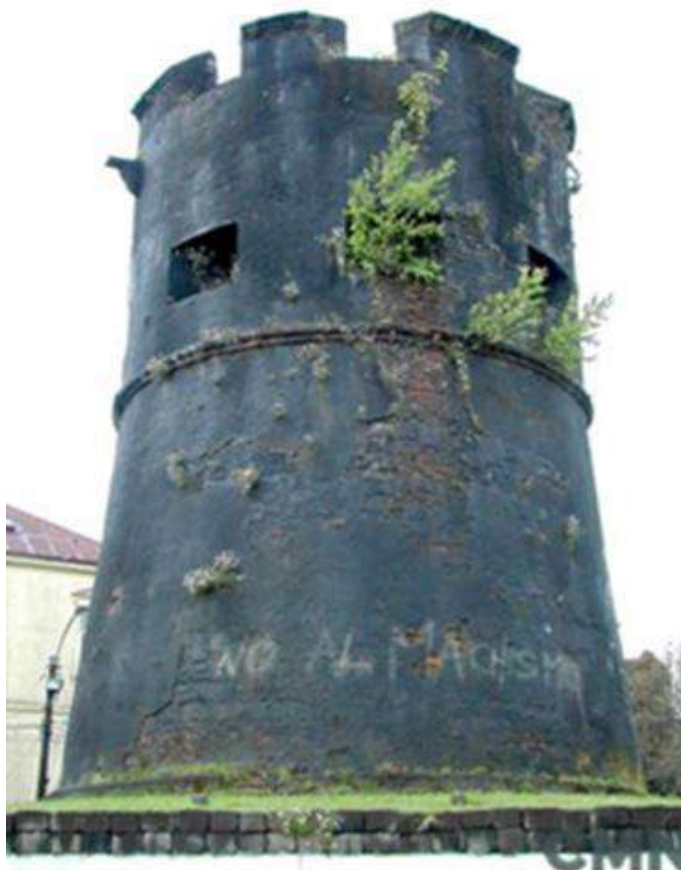
Ilustración 2.1-6 Torreón Los Canelos

parte de una serie de edificaciones defensivas creadas durante la época de la colonia por los españoles, forma parte de la historia y por ende de la identidad de la comuna.

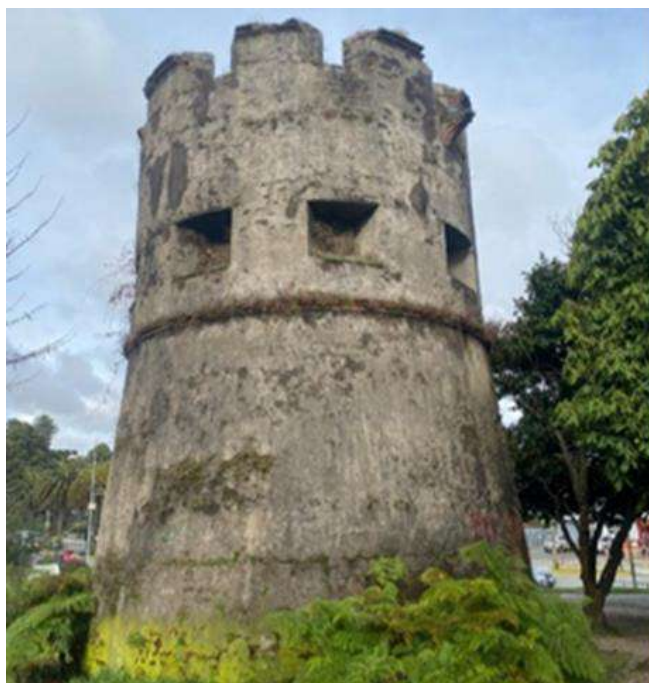
Ilustración 2.1-7 Torreón Los Canelos

Se localiza en la Av. Ramón Picarte con Puente Calle Calle, se encuentra protegido por los decretos N°744 (1926) y N° 3512 (1928), su protección se debe a que pertenece a una serie de edificaciones que se construyeron en el periodo colonial por los españoles, siendo parte de importante de la identidad e historia de la zona.

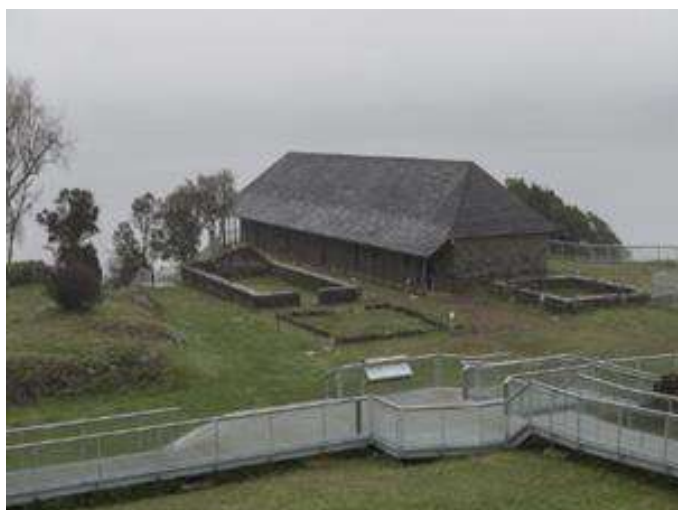
Ilustración 2.1-8 Castillo de Niebla

Se localiza en la Punta de Niebla, se encuentra protegido por los decretos N°3869 (1950) y N°494 (1991), su protección se debe a que perteneció en conjunto con otras edificaciones defensivas de la época de la colonia, a un enclave construido por los españoles durante la guerra de Arauco, por lo que posee un valor histórico y al igual que otras fortificaciones de la zona forma parte de la identidad de Valdivia, junto con ser un punto turístico.

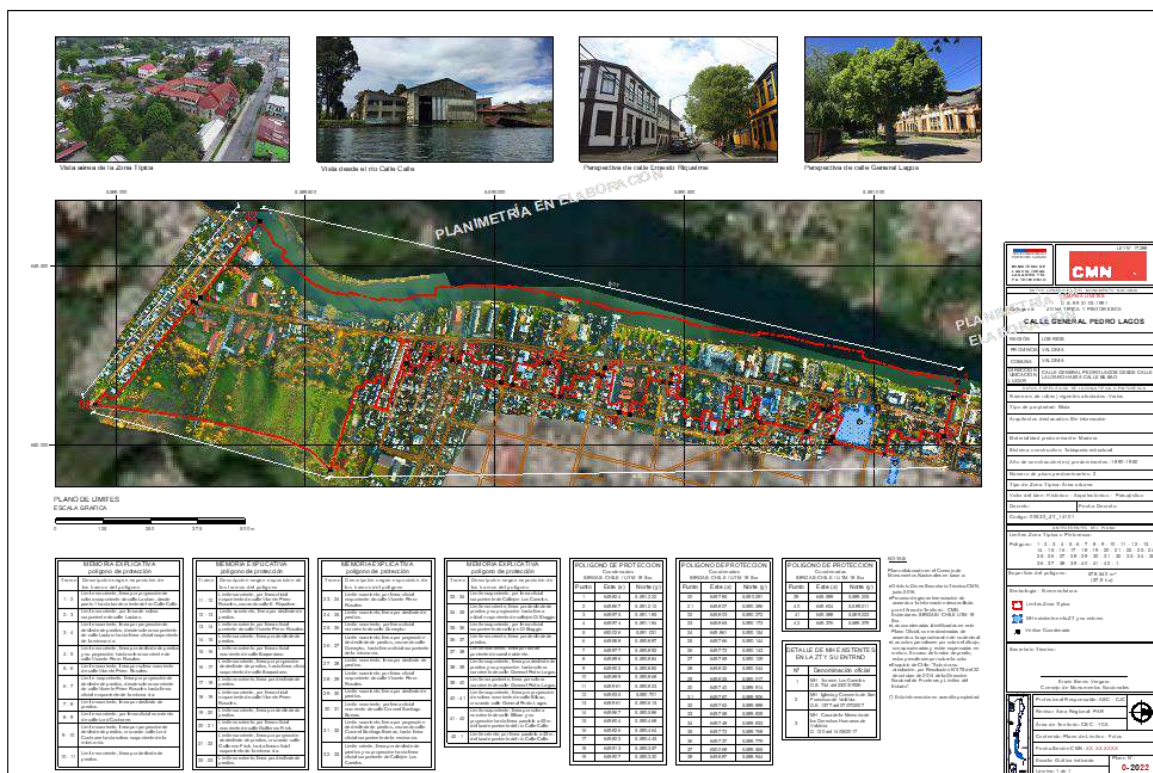
Ilustración 2.1-10 Lamina de delimitación de la Zona Típica

Cabe señalar que CMN se encuentra preparando el decreto de delimitación de esta área de protección. El presente estudio contempla la versión de delimitación propuesta en 2022.

El caso de la zona Típica Gral Lagos es posible observar características urbano-morfológicas que hacen atendible disponer de dos subzonas al interior de la Zona Típica. con el objetivo de diferenciar las vocaciones de uso, considerando que se trata de un área de gran extensión. A continuación, se detallan las distintas zonas que conforman las áreas de protección de Recursos de Valor Patrimonial Cultural:

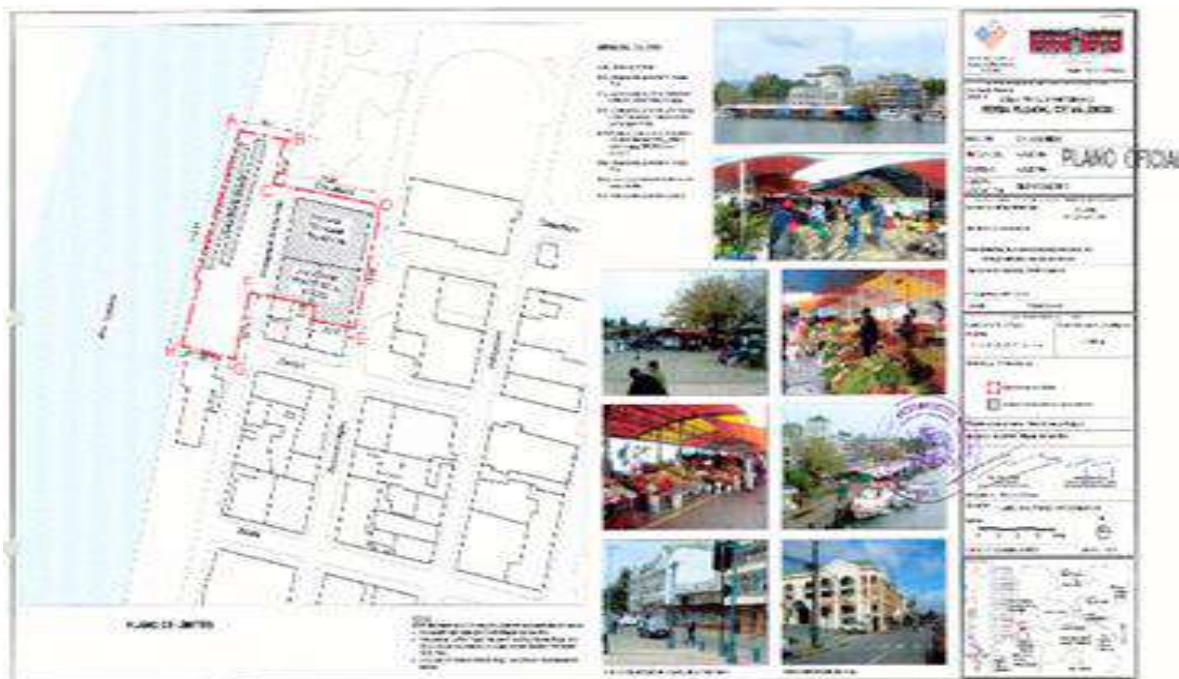
Ilustración 2.1-11 Lamina de delimitación de la Zona Típica

Se localiza en un espacio de aproximadamente ochenta metros de la ribera oriental del Río Valdivia, entre el cauce y la Avenida Arturo Prat, en el sector comprendido entre las bocacalles de Chacabuco y Paseo Peatonal Libertad. se encuentra protegida por el decreto N°417 (2009), y su protección se debe a que posee el reconocimiento por parte de los habitantes, los cuales consideran que la Feria Fluvial corresponde a un parte fundamental de la conformación de la identidad de valdivia, sumado al valor económico que aporta a la comuna.

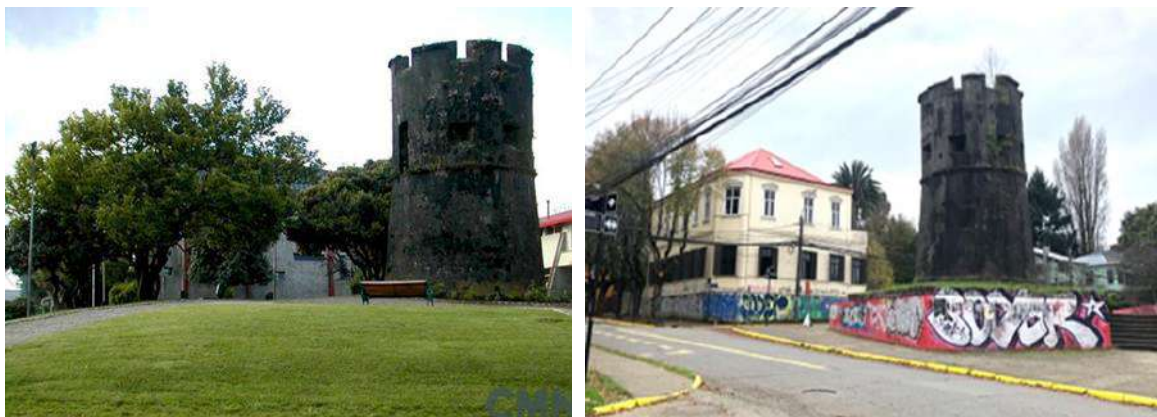
Ilustración 2.1-12 Torreón del Barro y Torreón Yungay - Los Canelos

- El torreón del Barro (imagen superior), o también conocido como, torreón de picarte, se localiza en la calle Ramón Picarte N°1244, casi al borde del río Calle Calle.
- El torreón de Los Canelos (imagen inferior), ubicado en la esquina de la calle General Lagos con la calle Yerbas Buenas, casi al borde del río Valdivia.

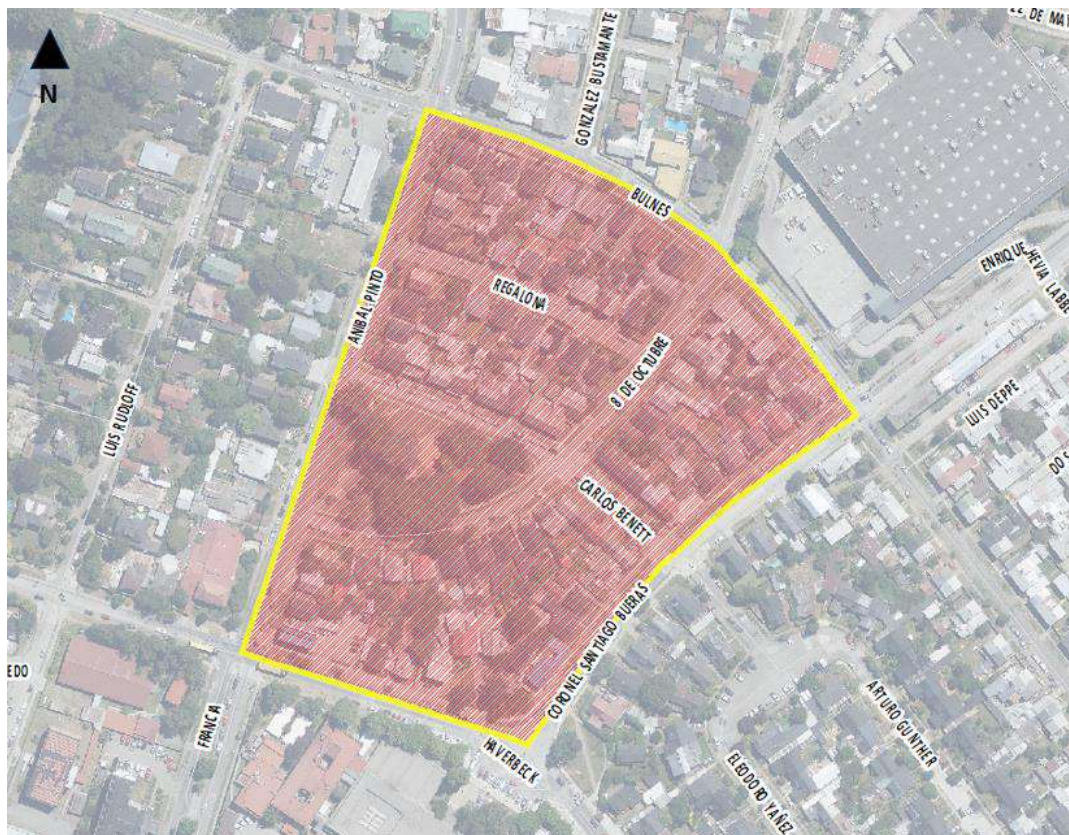
Ilustración 4.2-1 ZCH01 Zona Conservación Histórica Empart Casas Cucú

Se destaca la coherencia arquitectónica y tipológica del conjunto, con viviendas de dos pisos construidas en hormigón y madera nativa, techumbres a dos aguas, miradores salientes y elementos ornamentales como balcones y celosías. Estas características conforman una imagen armónica compartida en el sector en general y reconocible, especialmente en la tipología conocida como "Casas Pajareras", destacada por su singular volumetría y valor identitario.

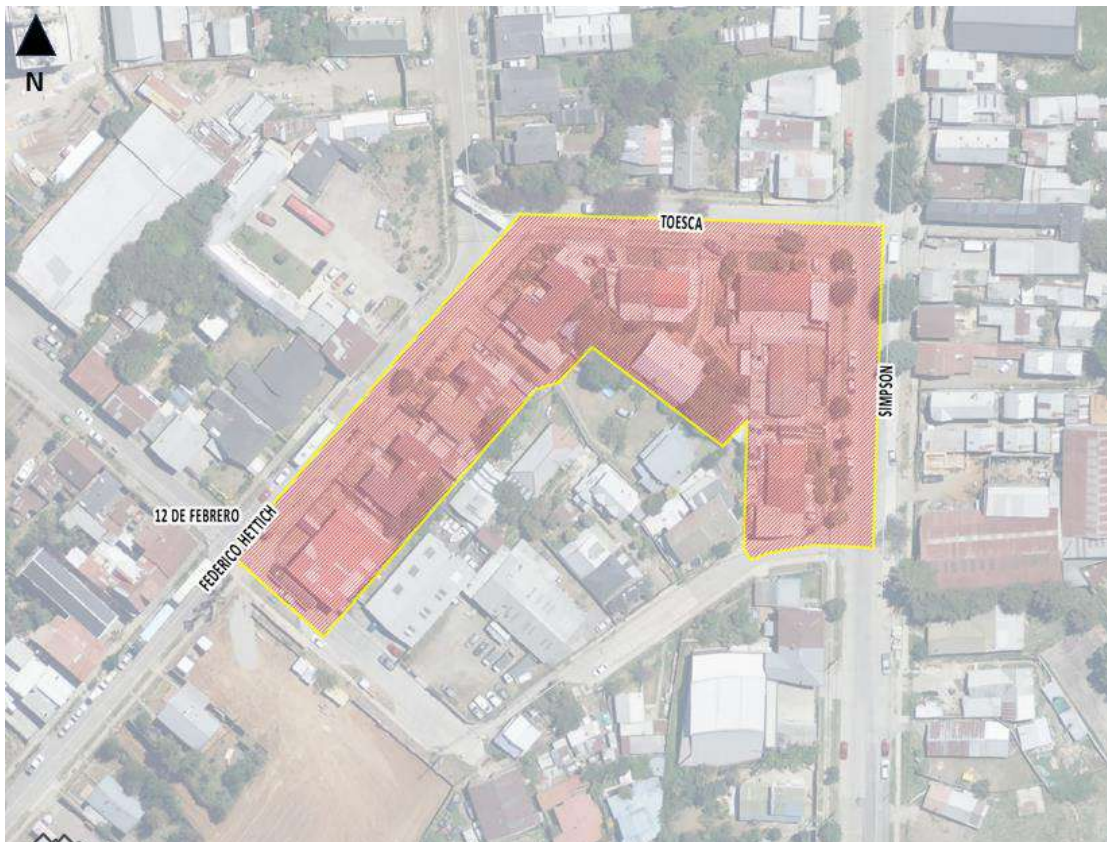
Ilustración 4.2-2 ZCH02 Zona de conservación histórica Empleados EFE

El conjunto habitacional de la Población Empleados EFE posee un valor arquitectónico singular en el contexto valdiviano por el uso temprano del hormigón armado en viviendas de dos pisos, destacando por su morfología compacta, balcones bien integrados y una adecuada relación con el espacio público. Si bien su trama urbana no presenta una jerarquía ambiental elevada ni remates formales destacados, configura una unidad definida con cercanía a hitos ferroviarios que refuerzan su identidad histórica. Su expresión arquitectónica sobria y funcional se enriquece por soluciones volumétricas que aportan fluidez entre niveles y una estética propia de conjuntos obreros del siglo XX.

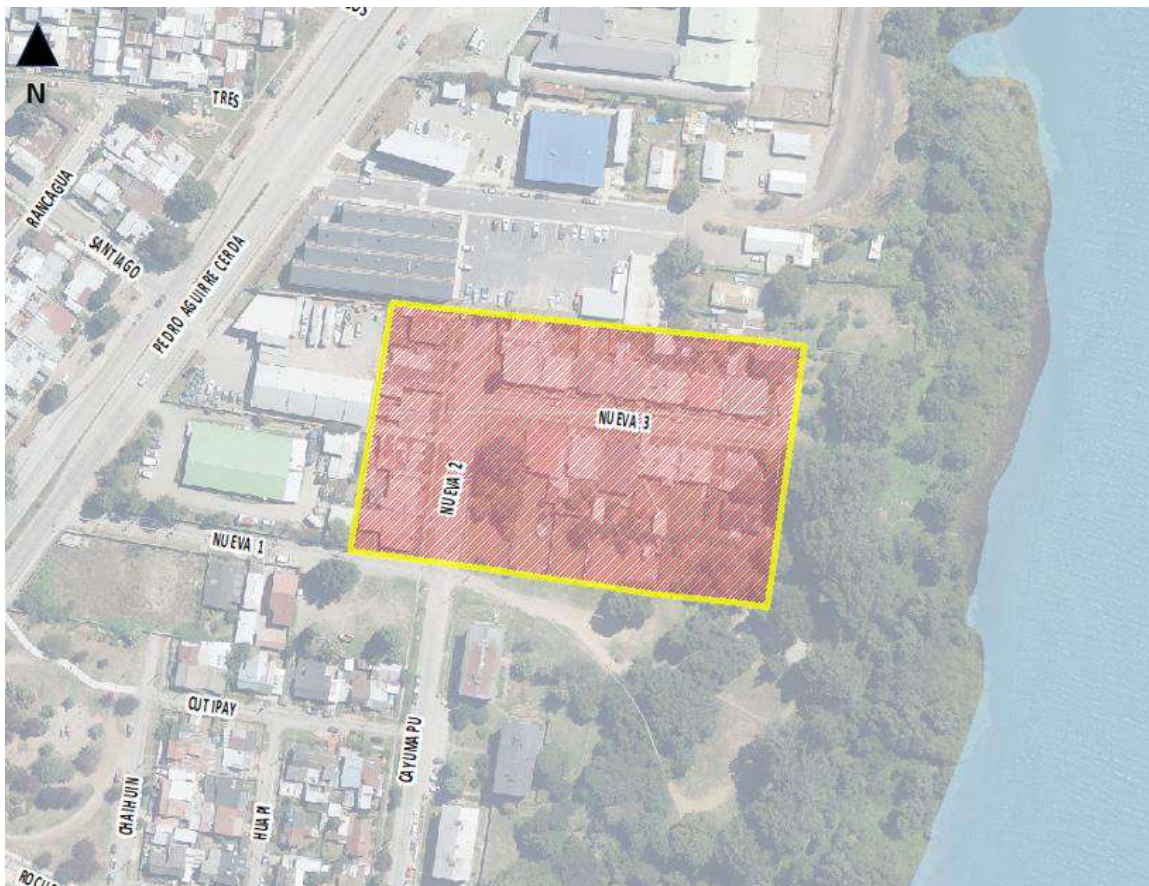
Ilustración 4.2-3 ZCH03 Zona Conservación Histórica Villa Masisa

La Villa Masisa conforma un conjunto de viviendas de un piso que conserva en alto grado su morfología original, destacando por su construcción en madera nativa, techumbres de baja pendiente y elementos identitarios como chimeneas visibles. Esta homogeneidad volumétrica y material refuerza una imagen barrial coherente, de escala doméstica y relación estrecha con el espacio público inmediato. La introducción de una edificación de dos niveles, aunque aislada, evidencia el potencial riesgo de desarticulación visual y pérdida de unidad formal si se replican ampliaciones sin control.

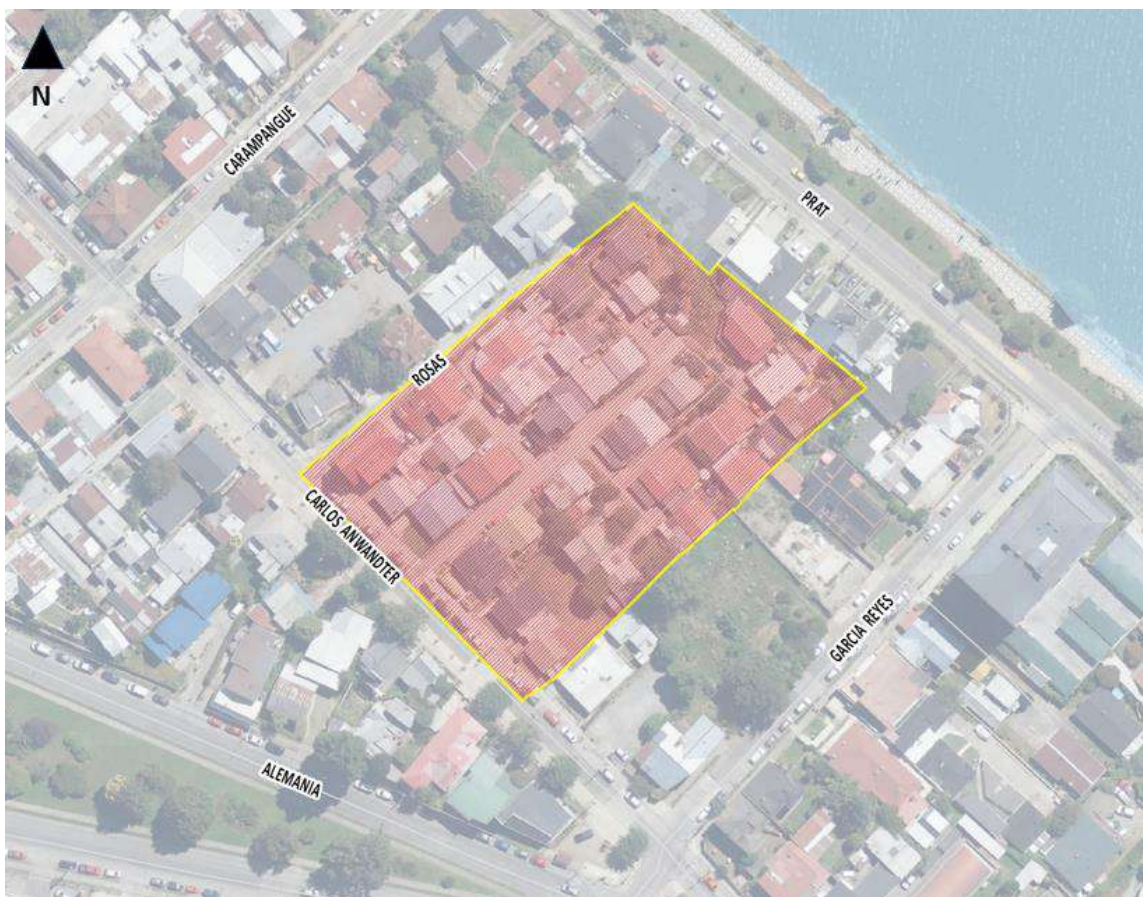
Ilustración 4.2-4 ZCH04 Zona Conservación Histórica Villa Endesa

Villa ENDESA de Valdivia destaca por su coherencia arquitectónica y urbana, sustentada en el uso de materiales tradicionales, una composición volumétrica sobria y una disposición planificada de las viviendas. La arquitectura del conjunto refleja un lenguaje funcional y austero propio de las viviendas industriales del siglo XX, con techumbres inclinadas y detalles discretos que fortalecen su identidad. Las distancias entre edificaciones si bien es estrecha, permiten una singular relación entre espacio edificado y libre, conformando un entorno armónico.
