# **PLAN REGULADOR COMUNAL DE O’HIGGINS: ETAPA II**

Región de Aysén

## **Etapas V: Fase Aprobación: Consulta Pública y Conclusión de Anteproyecto**

Estudio de Patrimonio

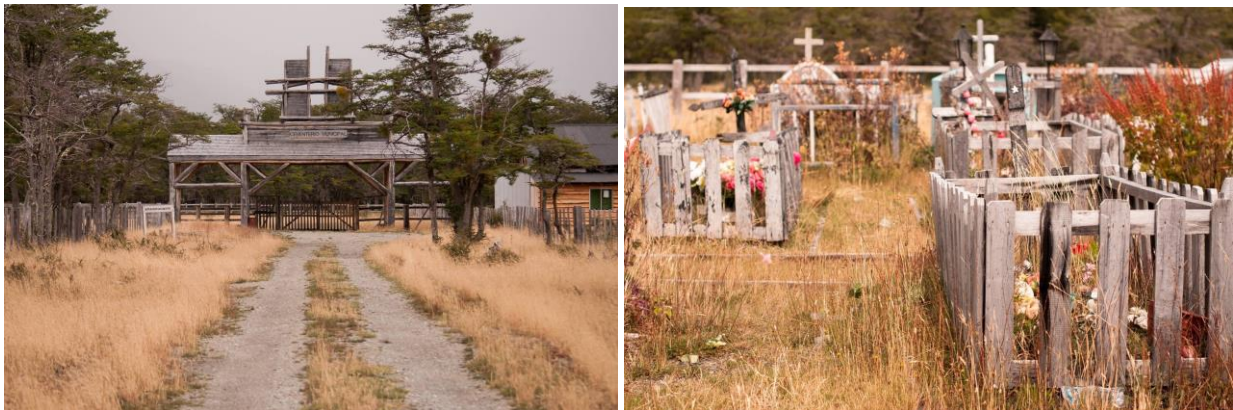
**Figura 1** Imágenes del Cementerio Municipal

Inmueble sin protección ubicado a 530 m al poniente del terminal de pasajeros del aeródromo, en el Callejón Cementerio S/N, contando don una superficie de 10.202 m<sup>2</sup>. Este cementerio reúne un importante número de tumbas y/o mausoleos, muchos de ellos con diseños locales que evocan la historia de los pobladores. Posee formas y un colorido que lo hace atractivo de visitar. También destaca su pórtico de acceso, realizado en madera.

Dentro de sus antecedentes históricos destacan que fue fundado en 1966, albergando desde esa fecha los restos de los pobladores y de algunos pioneros del lago O´Higgins. Con respecto a sus valores patrimoniales, se encuentra el ser un espacio de alta significatividad para la comunidad por ser un lugar de memoria, poseyendo de igual forma un alto valor paisajístico por su gran vista al territorio, además de un alto valor histórico, al ser el primer cementerio oficial de Villa O´Higgins.

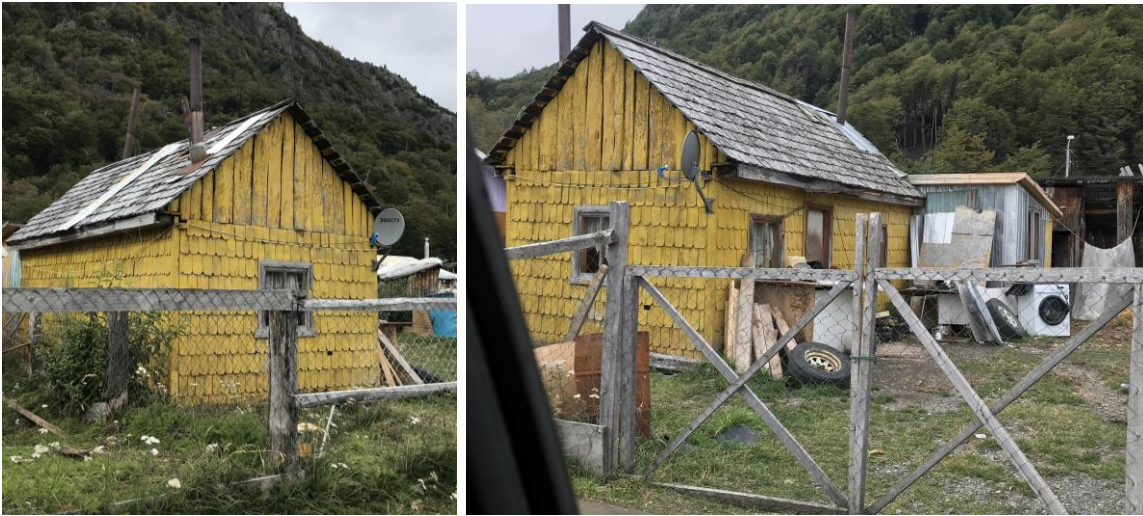
**Figura 5** Imágenes de la casa calle Lago Ciervo

Esta casa ubicada en la calle Lago Ciervo, es una pequeña casa habitación construida de madera y enchape de tejuela, pintada de color amarillo, que da cuenta de las primeras casas construidas en la villa, siguiendo la tradición chilota.

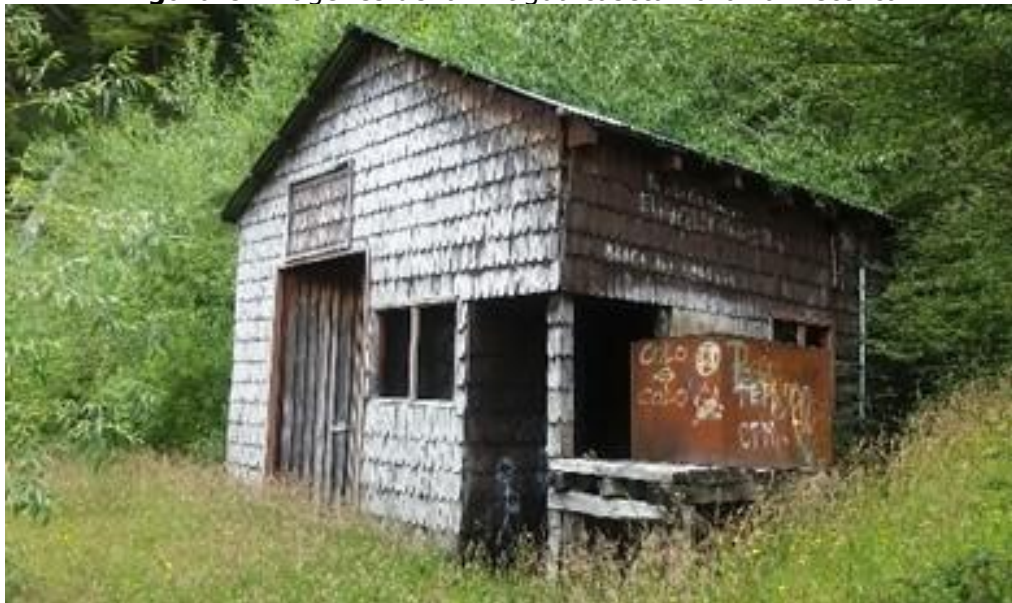
**Figura 6** Imágenes de la Antigua caseta Turbina Eléctrica

Ubicada al oriente de calle Lago Christie, es una construcción muy destacada, de madera y enchape de tejuela que aún posee algunos de los viejos equipos para generar electricidad. La primera hidroeléctrica de Villa O'Higgins comenzó a funcionar en 1983 como parte de un plan de mejoramiento local, entregando energía por doce horas diarias. Su infraestructura incluía bocatoma, tuberías y casa de máquinas, alimentadas por el arroyo Rivera.

La central dejó de operar a inicios de los años 2000 con la llegada de la Carretera Austral y desde entonces permanece abandonada.

Esta obra posee un importante valor histórico y simbólico al ser una de las primeras fuentes de energía eléctrica para la comunidad. Su funcionamiento representó un avance significativo en la calidad de vida de los habitantes. Presenta también un valor arquitectónico por el uso de madera y técnicas constructivas locales. Comparte similitudes formales con la bodega municipal, levantada en la misma época. Entre sus elementos destacados se encuentra un característico pilar esquina en el acceso de la construcción.

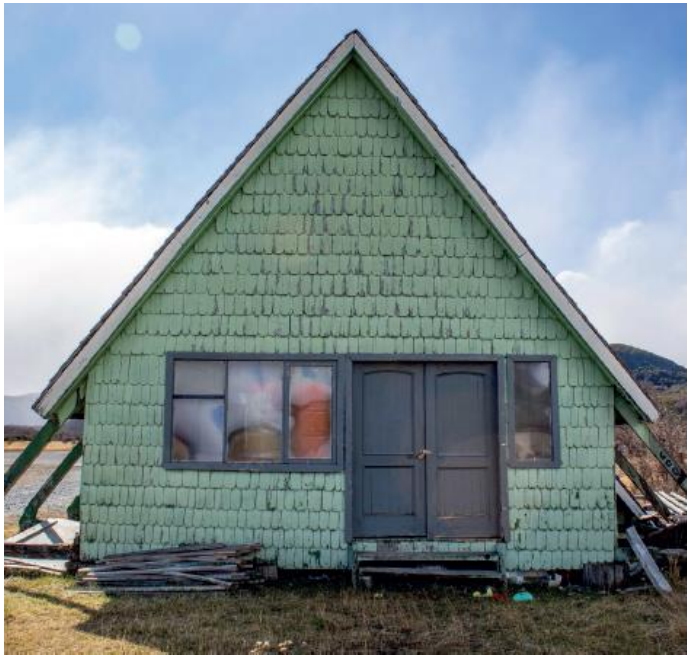
Figura 7 Imágenes del Antiguo terminal aéreo

Construcción ubicada al borde la pista de curiosa forma (tipo A), que albergaba a los pasajeros que debían esperar la llegada o salida de la avioneta. Se encuentra en la calle Hernán Merino. Este terminal nació con la construcción del aeródromo y su pista en 1965, cuando llegó el primer vuelo desde Coyhaique. La obra se realizó en terrenos de Pedro Rivera y contó con el trabajo de veinte pobladores bajo la dirección de Eduardo Forranca. Con el tiempo, el antiguo terminal dejó de utilizarse, por lo que en 2016 se levantó una nueva infraestructura.

Su emplazamiento lo convierte en un hito dentro de la Villa. Además, su integración al paisaje le otorga un notable valor visual en un territorio amplio y dominante.

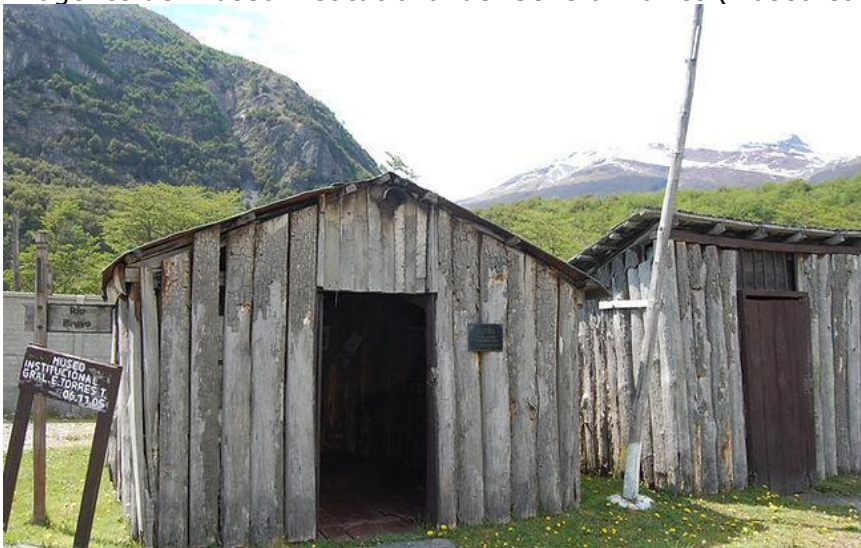
Figura 8 Imágenes del Museo Institucional del General Torres (Museo Carabineros)

Ubicado en la calle Teniente Hernán Merino, esta antigua construcción de madera rústica tipo “Canoga” donde operaba la primera unidad de carabineros y hoy destinada a ser un museo con una muestra que da cuenta de la historia de Carabineros en ese sector, especialmente los acontecimientos de 1965 que terminaron con la muerte del teniente Merino.

El museo fue creado en 2005 a petición de los familiares del General Eduardo Torres. El inmueble posee un importante valor histórico por haber pertenecido a una figura relevante en el desarrollo de la comuna de O’Higgins. También destaca por su valor constructivo, ya que constituye un ejemplo representativo de la arquitectura vernacular en madera propia de la región.

Su materialidad y técnicas tradicionales reflejan el modo de habitar del periodo. Por otro lado, el valor social del museo se expresa en su rol como espacio que preserva la memoria local. A través de su exhibición, releva la presencia y legado de Carabineros en el territorio. La comunidad reconoce en este lugar un punto de referencia patrimonial.

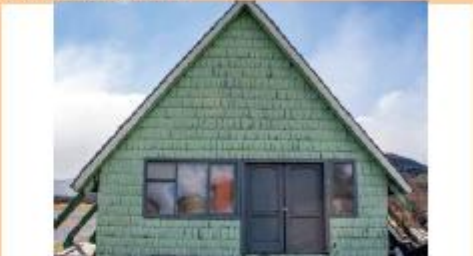
3. FOTO DEL EDIFICIO

En general el edificio se encuentra en regulares condiciones en el interior, presentando daños en el exterior por erosión y lagunas materiales en piezas de cubierta y revestimientos

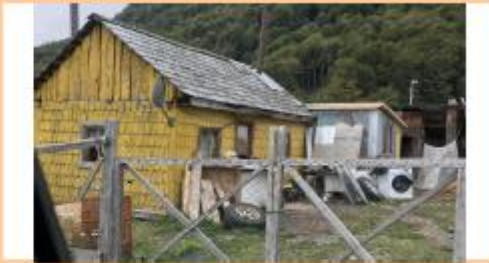
3. FOTO DEL EDIFICIO

La edificación en general presenta una condición de mantención regular, presentando daños en su revestimiento por erosión.
