# **PLAN REGULADOR COMUNAL DE O'HIGGINS: ETAPA II**

**Etapas V: Fase Aprobación: Consulta Pública y Conclusión de Anteproyecto**

Estudio de Riesgos y de Protección Ambiental

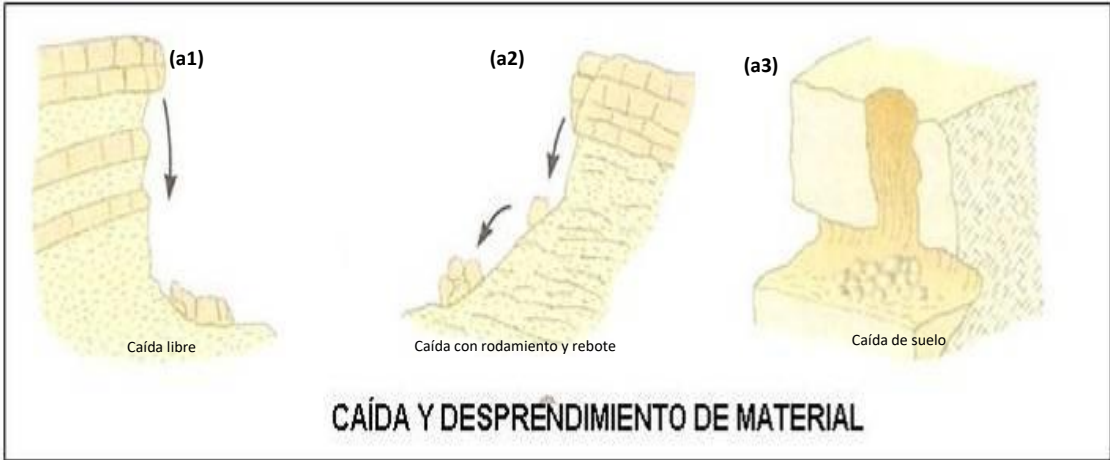
Figura 22 Remociones en Masa de tipo Caídas de Rocas

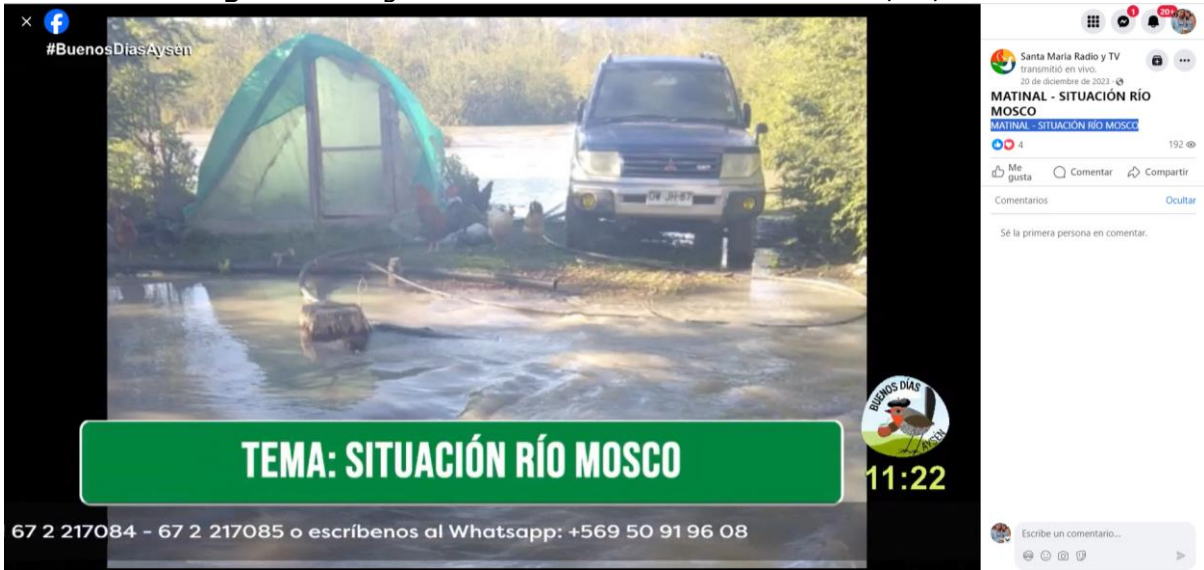
Figura 28 Registro de noticia crecida Río Mosco 20/12/2023

*"los gaviones principales que tiene más de 20 años y han colapsado 2, hace más de 5 años. Río es más alto de lo que era hace 30 o 40 años, el agua está llegando a la altura de la carretera a pesar de que levantaron bastante"*

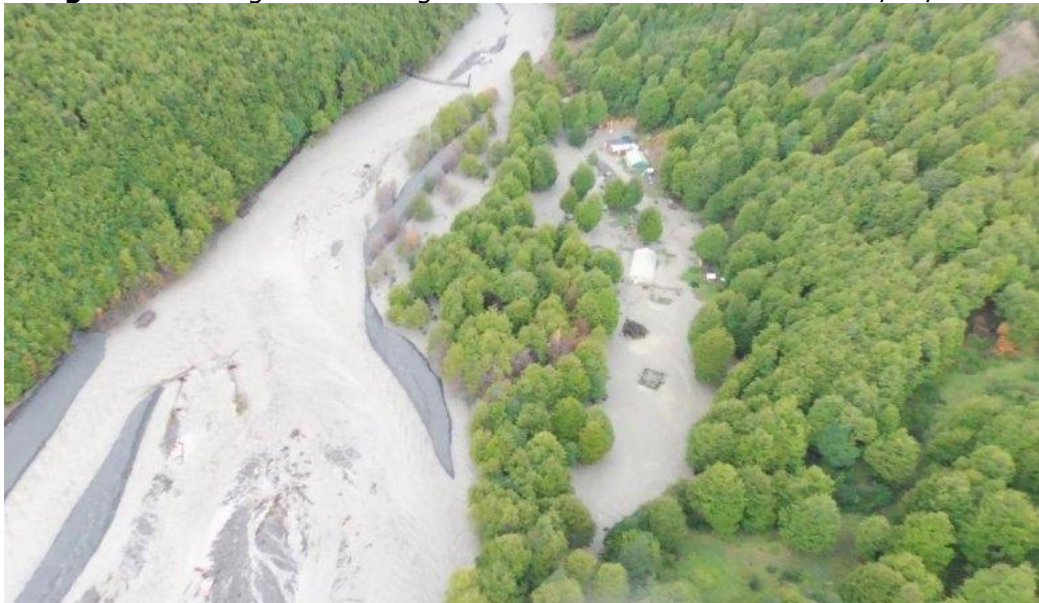
**Figura 30** Fotografías de registro noticia crecida Río Mosco 20/01/2020

*"La tarde de este jueves regresaron las lluvias a Villa O'Higgins y con ellas la preocupación de las cuatro familias que habitan el sector de la ribera sur del río Mosco, quienes desde el pasado 23 de diciembre no pueden regresar a sus hogares por la crecida que inundó la mayoría de los campos del sector."*

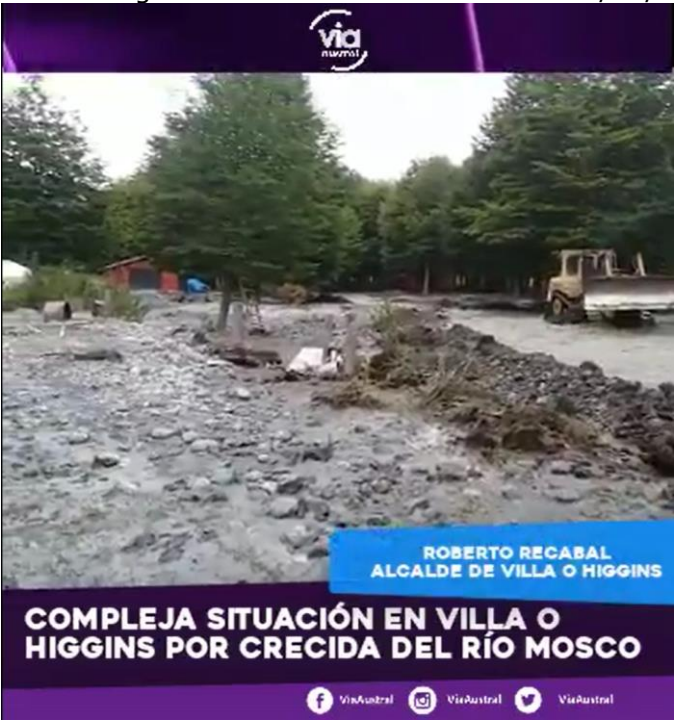
**Figura 31** Registro noticia crecida Río Mosco 05/01/2020

*Han sido días complicados para quienes viven en las cercanías del río Mosco en Villa O'Higgins, ya que nuevamente este fin de semana el aumento del caudal provocó inundaciones y pérdidas totales a diversas familias. <https://buff.ly/2Qp8bHI>*

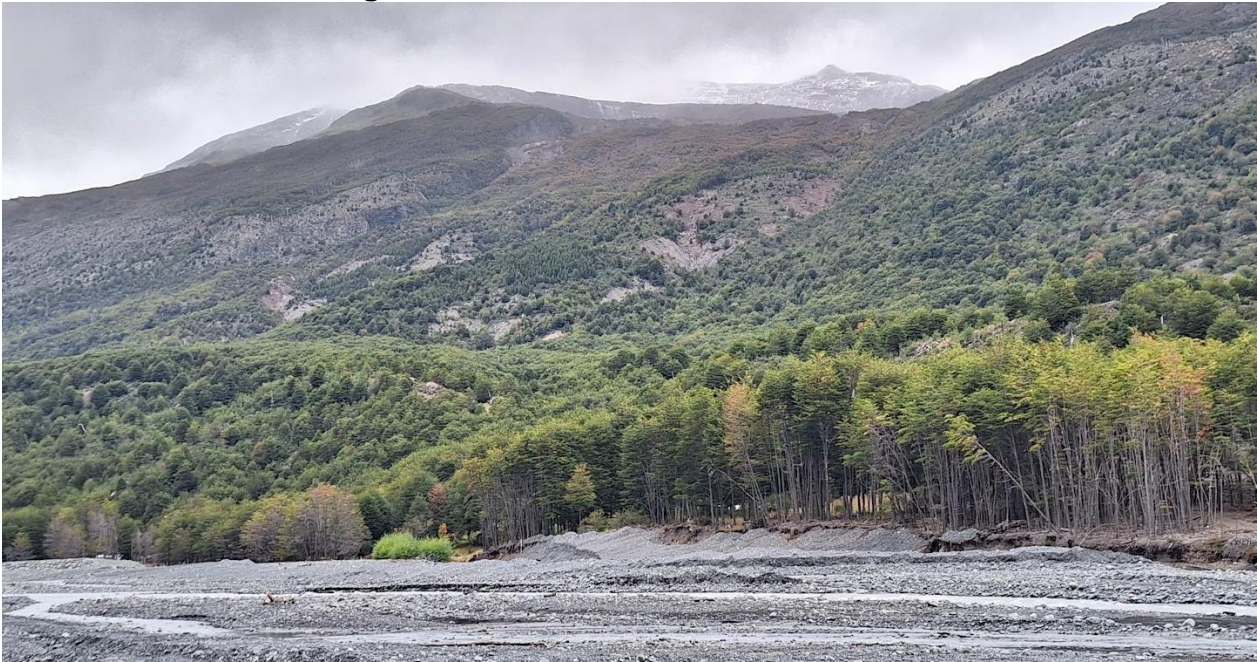
Figura 34 Deslizamiento cuenca Rio Mosco

En la figura, se observa al centro de la fotografía un deslizamiento de gran magnitud, que se encuentra activo en la sección superior. A la izquierda de la figura un deslizamiento activo de menor magnitud de cueros de agua afluentes del Río Mosco.

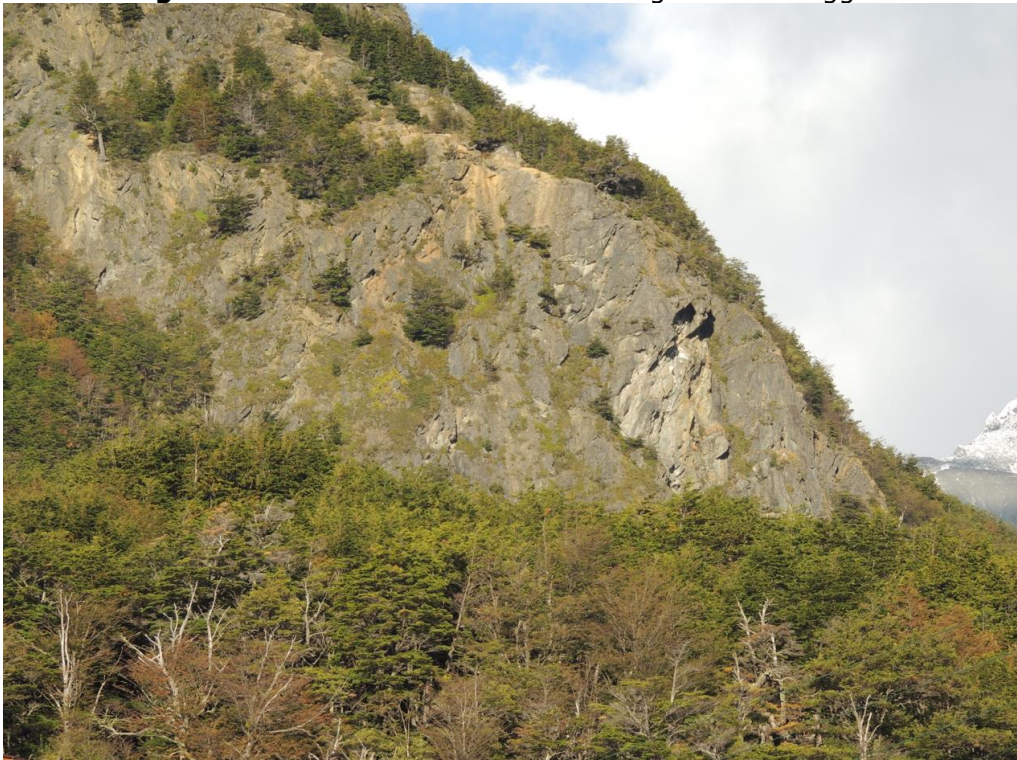
**Figura 35** Caída de rocas cerro Santiago Villa O ´ Higgins

A partir del análisis, se pudo determinar que los factores condicionantes claves en la generación de remociones (considerando caídas de rocas, deslizamientos superficiales de suelo y flujos), son las pendientes de las laderas. Para el análisis, se consideran rangos basados en estudios anteriores y validaciones realizadas en terreno (expuestos anteriormente).

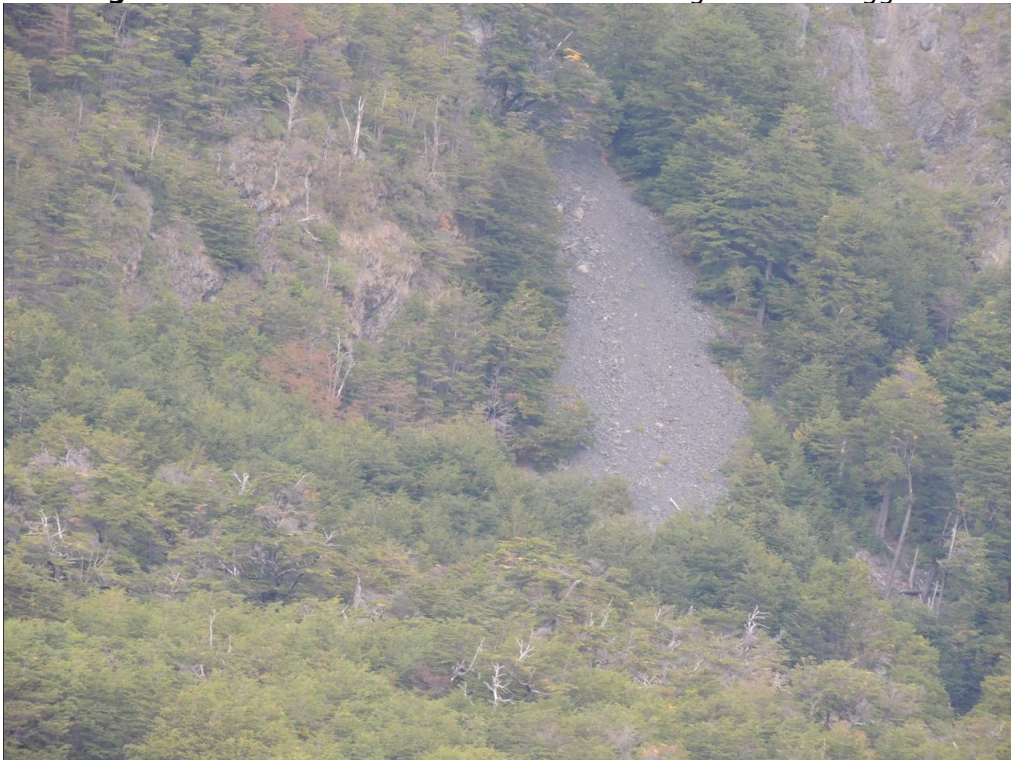
**Figura 36** Remociones en masa cerro Santiago Villa O ´ Higgins

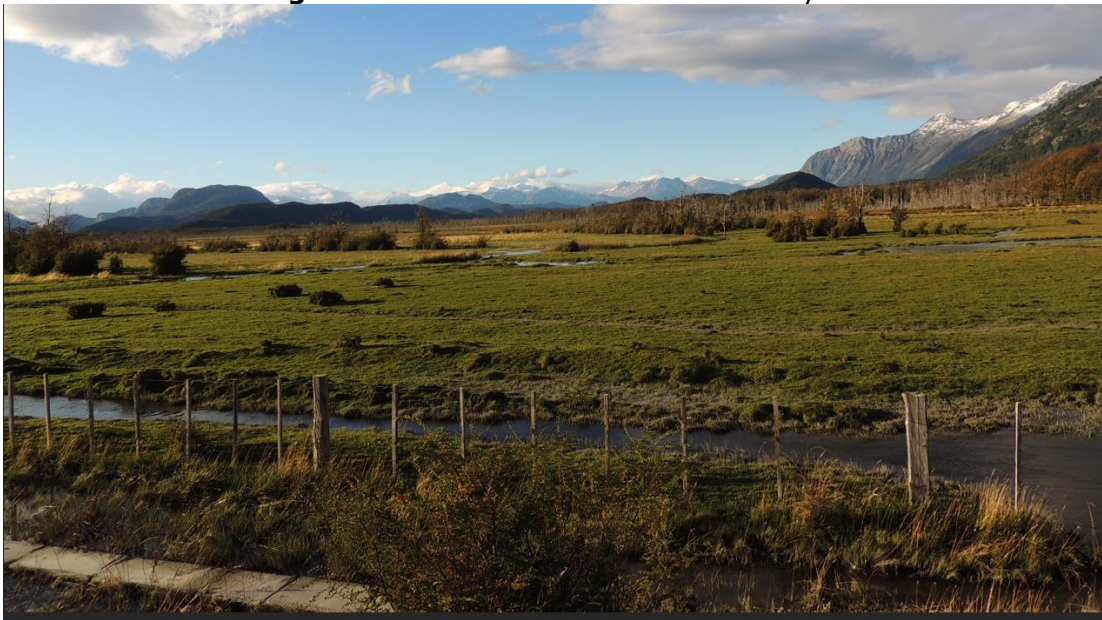
**Figura 39** Terraza de inundación río Mayer

Corresponde a un sector ocupado en épocas de crecida del río Mayer y que permanece gran parte del tiempo afecto de inundación por infiltración desde el río.

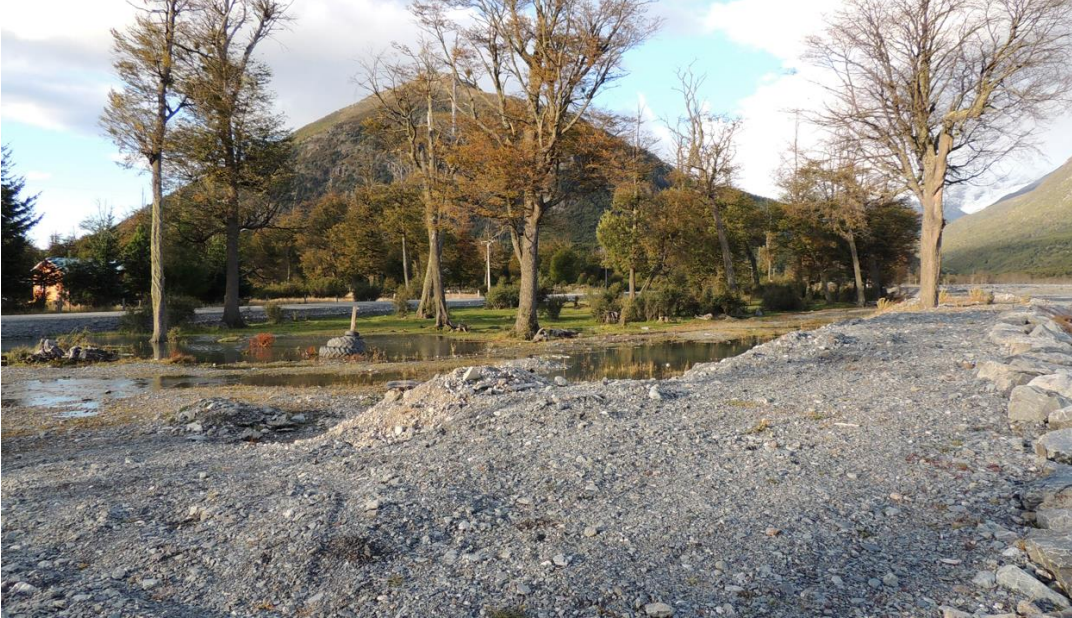
**Figura 40** Terraza de inundación Río Mosco entre Ruta 7 y enrocado Río Mosco

A pesar de la existencia de enrocados dicho sector se encuentra con anegamiento por infiltración del Río Mosco y anteriormente correspondía al área de crecida del río.

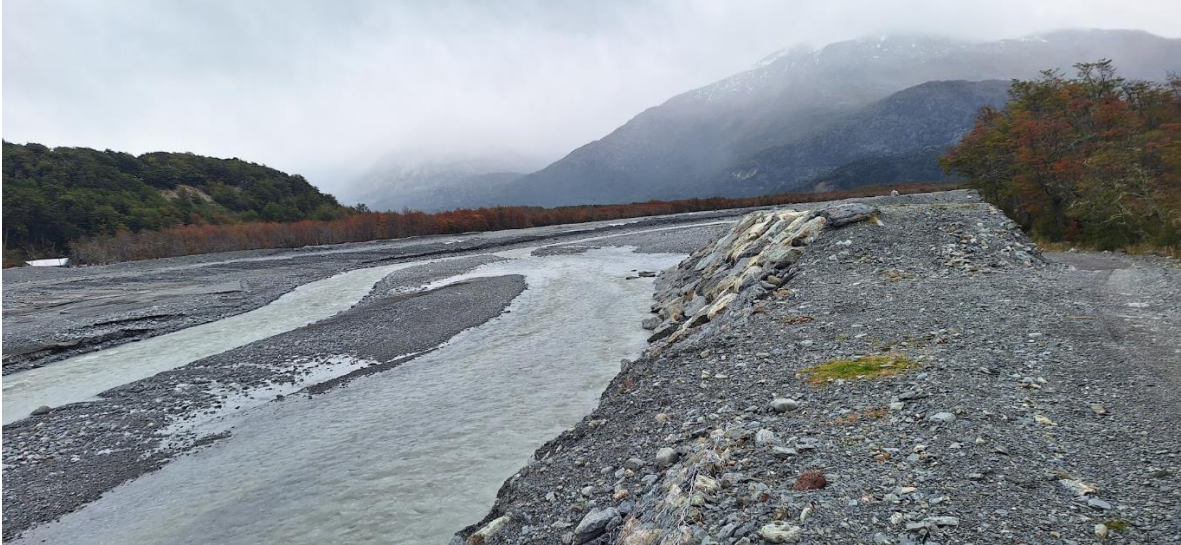
**Figura 41** Enrocado río Mosco

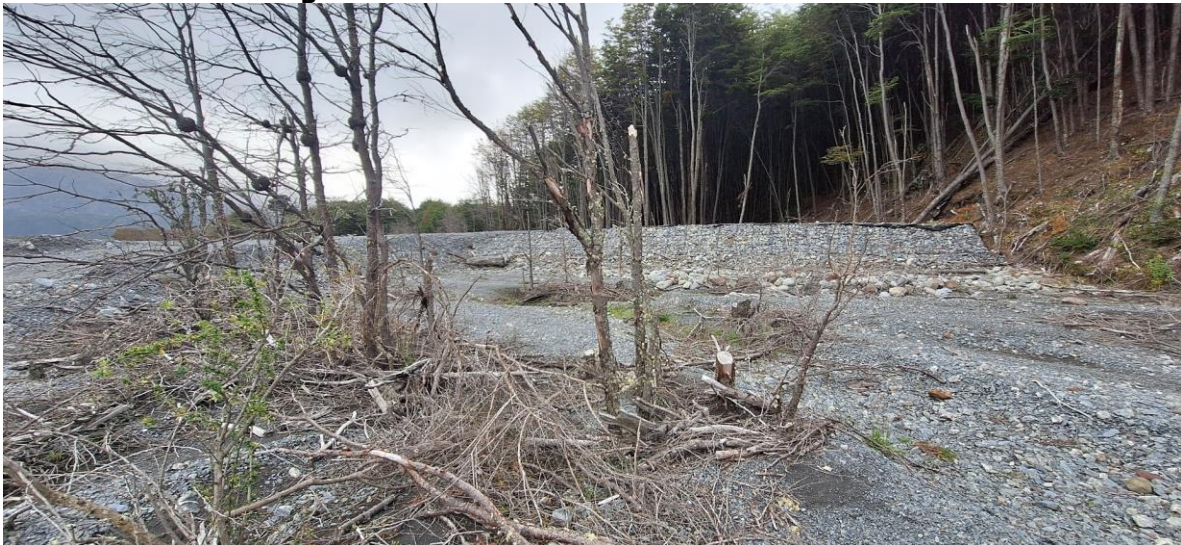
**Figura 42** Inicio obras de contención río Mosco

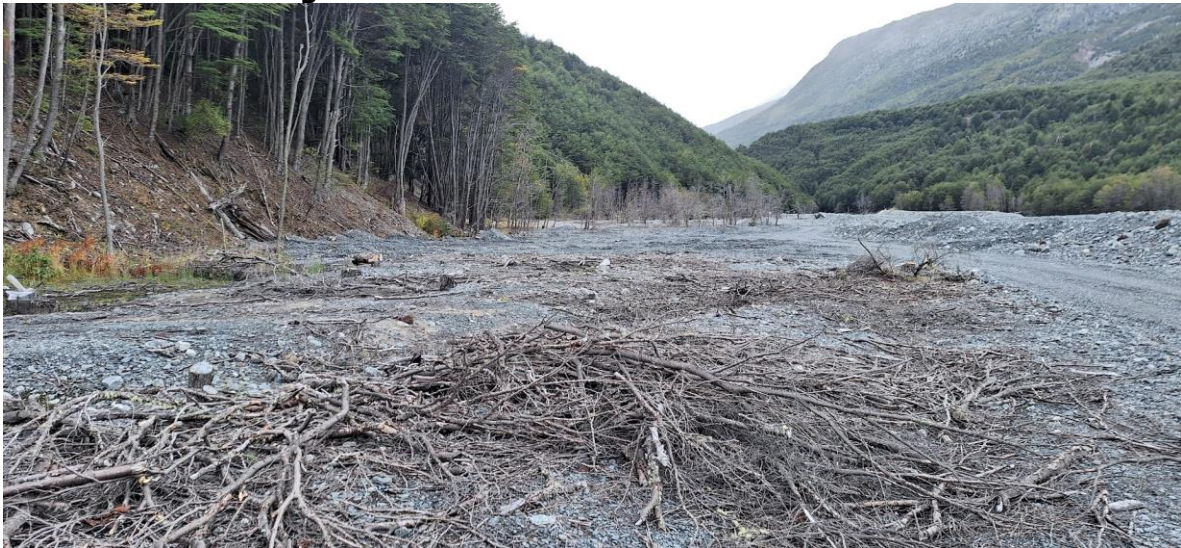
**Figura 43** Inicio obras de contención río Mosco

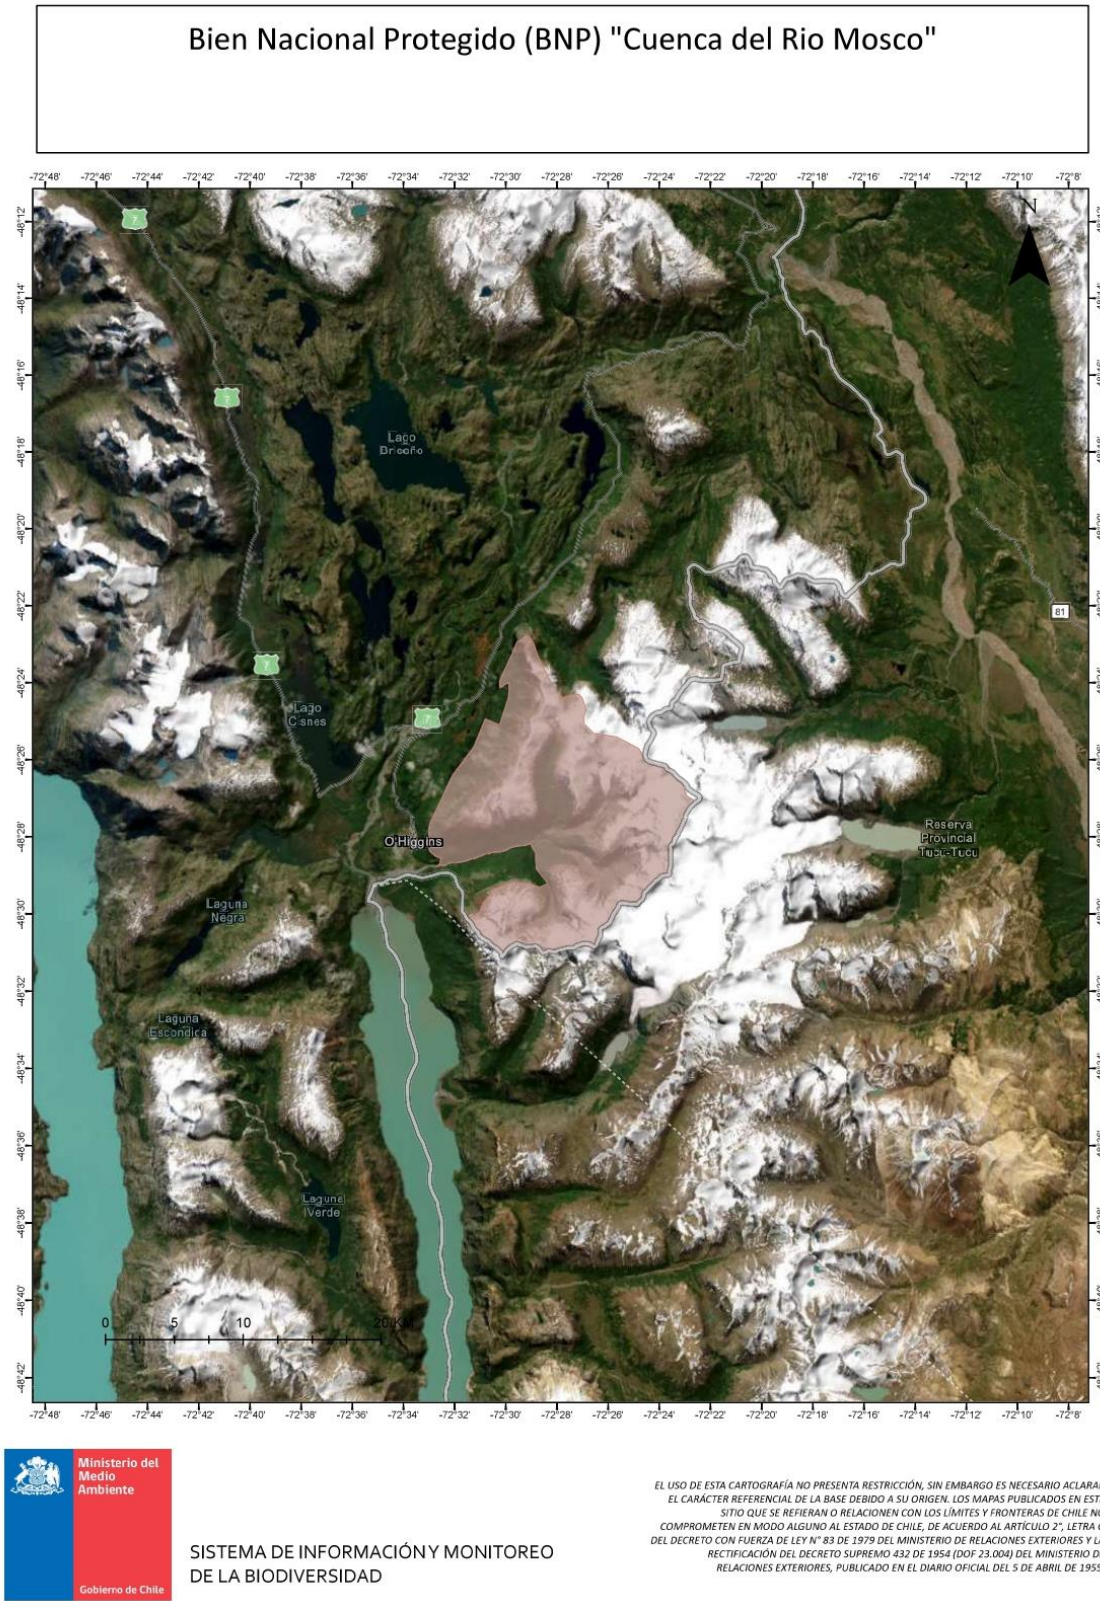
Figura 47 Plano del Bien Nacional Cuenca del Río Mosco:

Además el área se inserta en un polo de desarrollo turístico potencial, que abarca no sólo la provincia de Capitán Prat en Chile, sino también las localidades de Chaltén y Calafate en Argentina. Objeto de Conservación: Conservación y protección del hábitat del Huemul, según consta en el Decreto Exento Nº 285 del Ministerio de Bienes Nacionales, con fecha 16 de agosto de 2006, el cual consagra el área a la conservación ambiental y la protección del patrimonio y/o planificación, gestión y manejo sustentable de sus recursos.
