## **INFORME ETAPA 3**

# **ESTUDIO DE RIESGOS DE DESASTRES**

**ESTUDIO ACTUALIZACIÓN PLAN REGULADOR  
COMUNAL DE EL TABO**

**CAPÍTULO: ANTEPROYECTO**

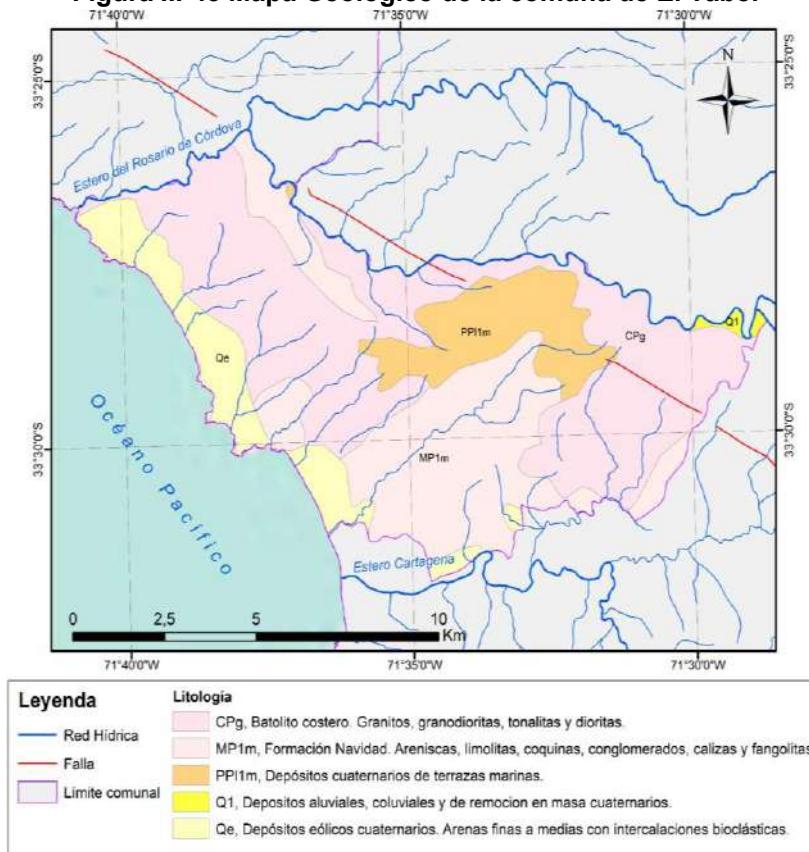
**Figura III-43 Mapa Geológico de la comuna de El Tabo.**

La zona urbana comunal se emplaza principalmente sobre el Batolito costero, el que trata de un espectro de rocas graníticas que usualmente son susceptibles a la erosión, puesto que las

En cuanto a las estructuras geológicas, predomina un sistema en bloques, limitados por fallas noroeste a noreste y norte-sur, de desplazamiento vertical, que en parte coinciden con la dirección de los valles encajonados, como es el caso de la parte superior del estero El Rosario, en el límite oriental de la comuna (Gana & Tosdal, 1996).

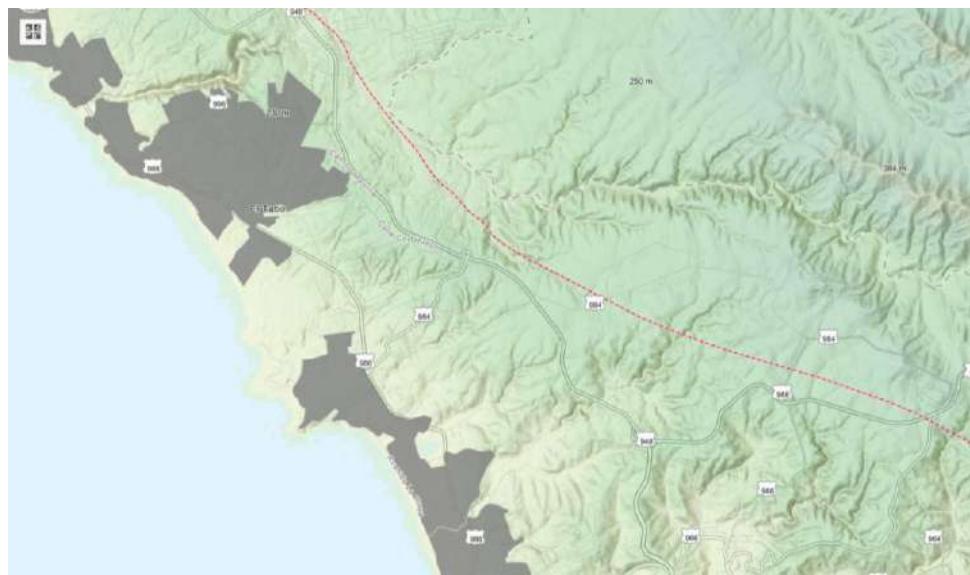
**Figura III-44 Falla El Quisco sobre el territorio comunal de planificación de El Tabo.**

El territorio comunal se inscribe así, en la zona denominada Falla El Quisco de orientación NW que se extiende entre Valparaíso y Santo Domingo y que atraviesa la comuna de forma casi paralela a la línea de costa en dirección NW-SE, extendiéndose sobre el territorio comunal rural, atravesando las quebradas que se originan por detrás de la ruta 948 principalmente en la parte alta del estero El Rosario. Esta falla resulta de interés en cuanto a su función en la activación de procesos de remoción en masa; en efecto, estudios realizados al respecto indicarían que las rocas paleógenas-neógenas metamórficas e intrusivas serían las más susceptibles a este tipo de procesos (Escobar, 2013).

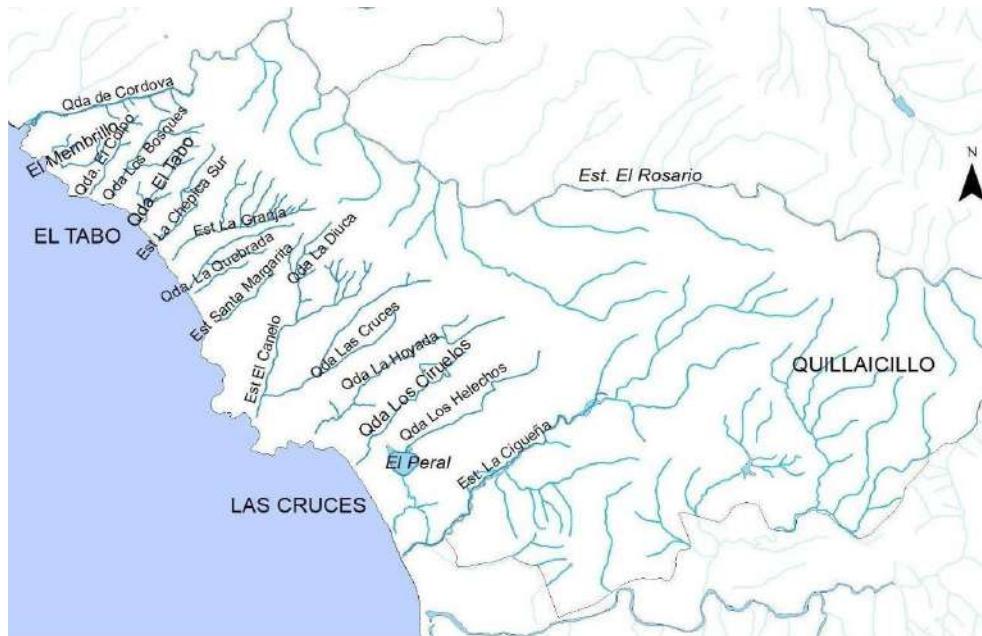
**Figura III-45 Hidrografía del área de planificación para la comuna de El Tabo.**

Tal como se observa en la anterior figura, la mayor parte de los esteros y cursos de agua permanente nacen bajo la Cordillera de la Costa, con excepción del Estero La Cigüeña cuya cabecera nace y se ve abastecida por pequeños afluentes formados en las quebradas de la cuenca, los cuales permiten el crecimiento y conservación de bosque nativo en estas formaciones, tal como se describe en el apartado del Diagnóstico del Sistema Natural. A nivel de riesgo, dicha presencia de vegetación nativa constituye, por una parte, una resistencia a la erosión avanzada que presenta gran parte de la comuna, toda vez que las especies arbóreas y arbustivas propias del bosque esclerófilo favorecen la estabilidad de las laderas disminuyendo con ello la erosión potencial. Sin embargo, dado que la ocupación residencial actual, ha avanzado precisamente hacia los sectores de quebradas y cursos de agua principales, éstos se ven amenazados no sólo por la contaminación superficial de los mismos, sino también porque en temporada estival dicha vegetación se encuentra seca, volviéndose un gran potencial de material combustible propendiendo a la ocurrencia de incendios forestales de tipo interfaz.

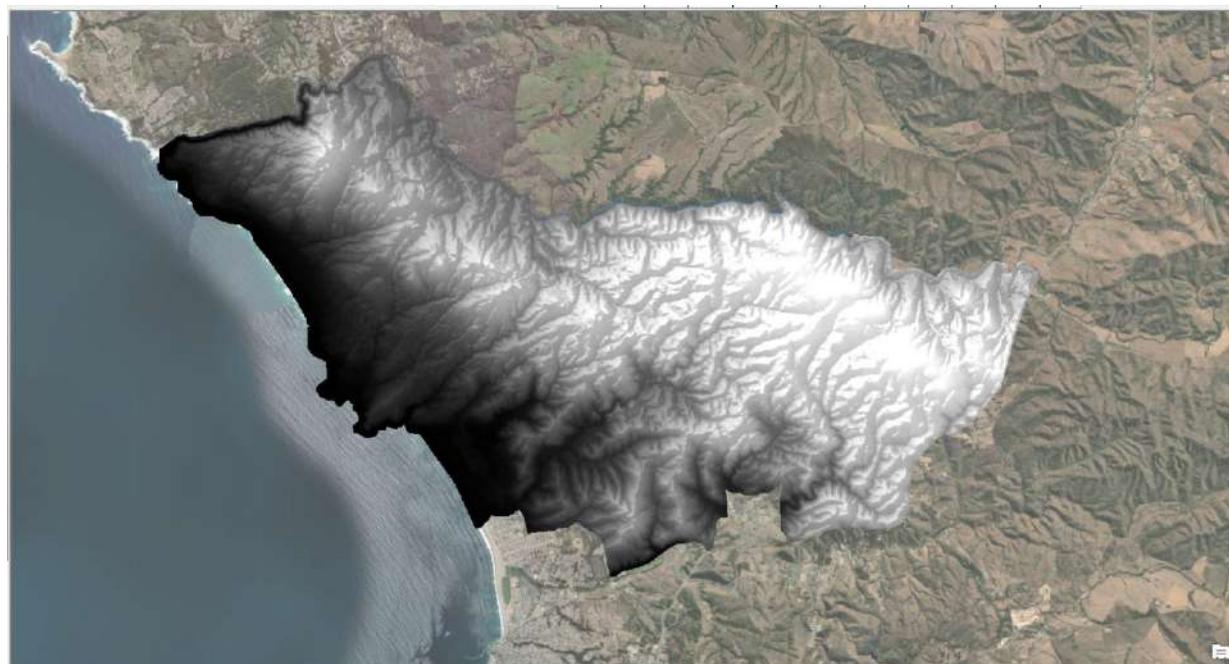
#### Modelo Digital de Elevación de Terreno comuna El Tabo

Por su parte, la exposición de laderas actúa como un factor de expansión del proceso de erosión por pendientes, ya que, si las quebradas o laderas por localización reciben una mayor exposición solar (norte, este o noreste) la vegetación tenderá a ser menos abundante, dejando al descubierto el sustrato suelo que se irá meteorizando a mayor velocidad que las laderas de umbría o baja exposición (sur, oeste, suroeste). Es por ello que, tomando como base la restitución, se generó un modelo de elevación digital o DEM tipo ráster, el que se procesó en el software ArcGis versión 10.5 a través de un geoproceso de superficie que generó los mapas de pendientes y de exposición solar de laderas que se incluyen a continuación.

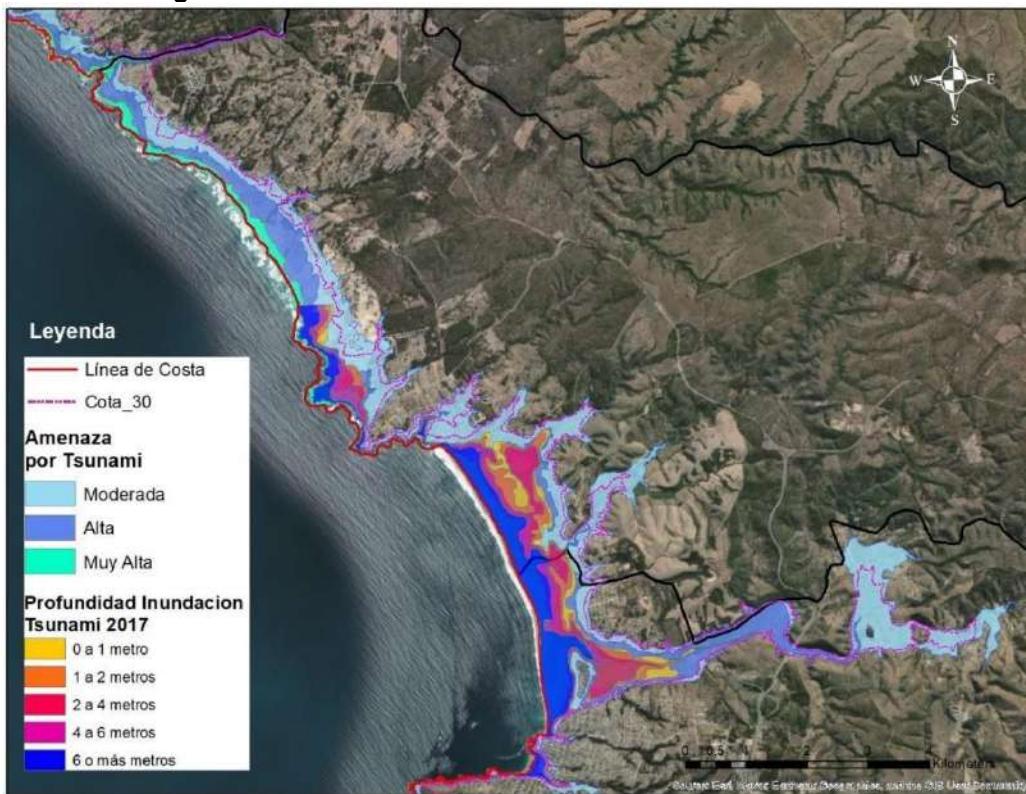
**Figura III-50 Profundidad de Inundación Tsunami del 2017.**

La amenaza de inundación por tsunami es una amenaza de tipo constante en la comuna, dado su emplazamiento junto al borde costero. Si bien, no se han suscitado eventos recientes de gran magnitud (el tsunami del 2010 no generó mayores daños que los propios de una marejada), lo cierto es que su morfología, que incluye las planicies litorales y la desembocadura de quebradas y esteros con pendientes nulas y bajas, vuelven susceptible a este territorio de ser afectado por dicho evento.

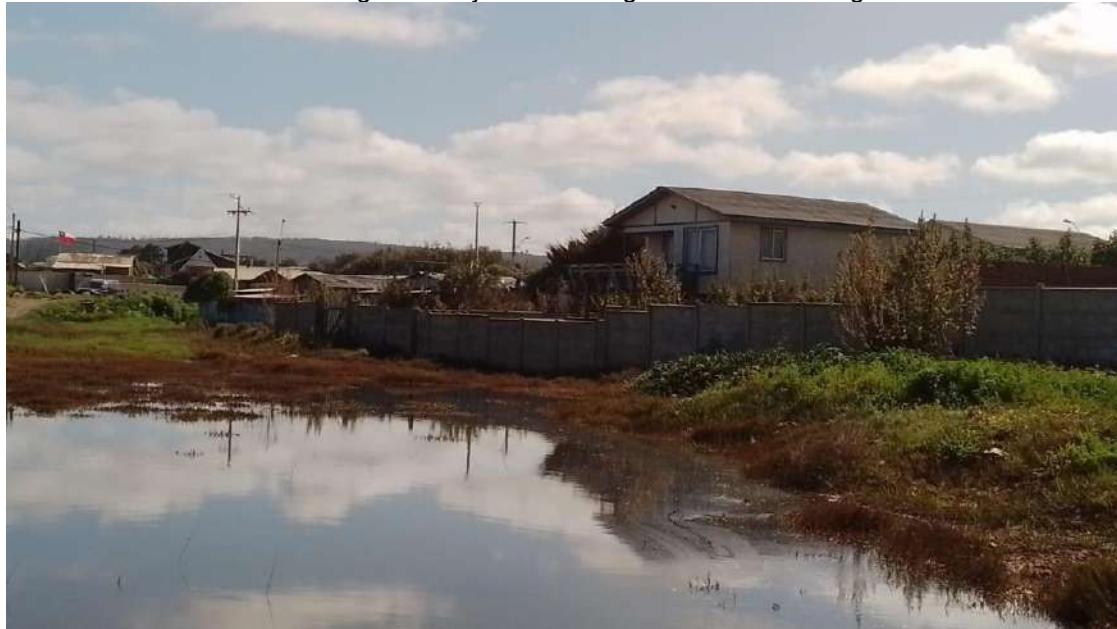
**Foto 1:** Zona de anegamiento junto al desagüe del humedal Laguna El Peral.

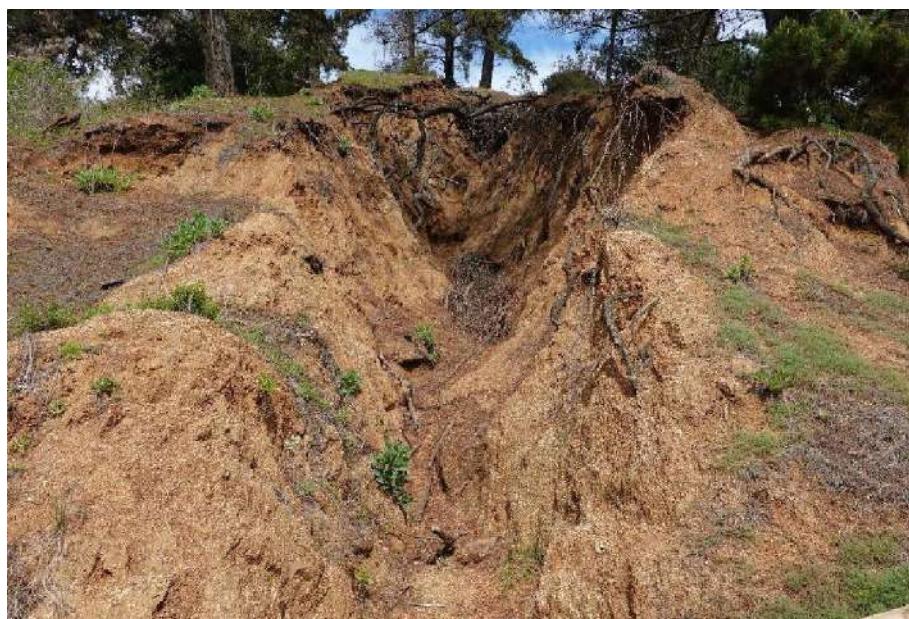
**Foto 3.** Cárcavas profundas en la Quebrada de Córdoba con amenaza de remoción en masa.

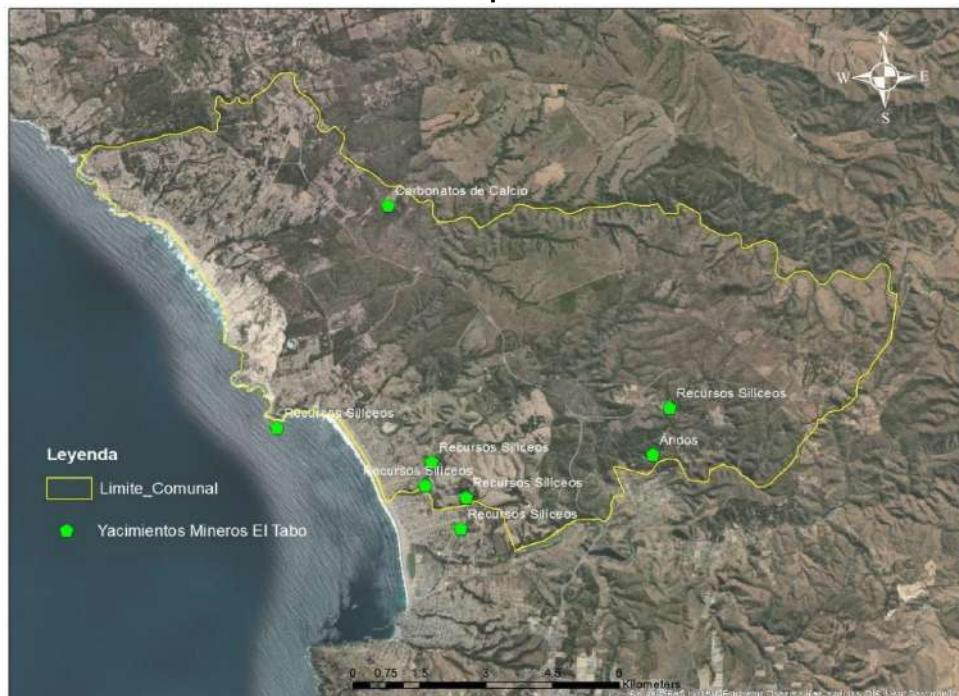
**Figura III-55. Localización Yacimientos de tipo minero en la comuna de El Tabo.**

considera excavaciones y acopio en áreas abiertas. Por otro lado, tanto la excavación como el acopio en forma de tranques, podría provocar eventuales remociones en masa del tipo deslizamiento de laderas.

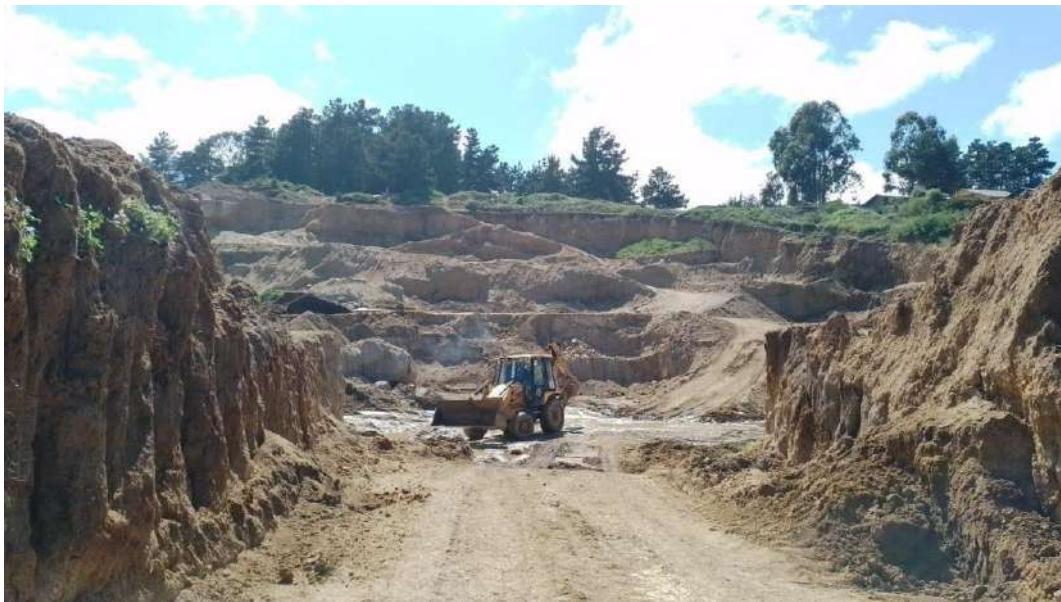
**Foto 8:** Extracción de áridos municipal, amenaza de remoción en masa por intervención antrópica.

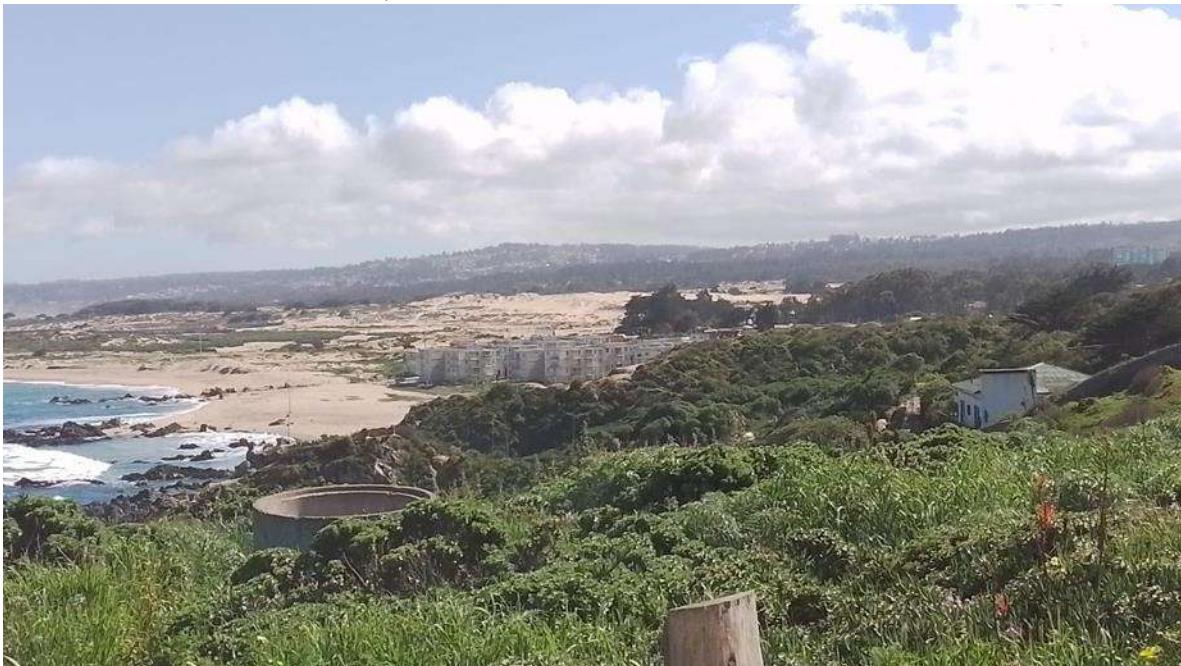
**Foto 9:** Condominio emplazado sobre zona de inundación por tsunami y zona de inundación por desborde de cauces en desembocadura Quebrada El Canelo. Foto tomada desde Punta del Lacho.

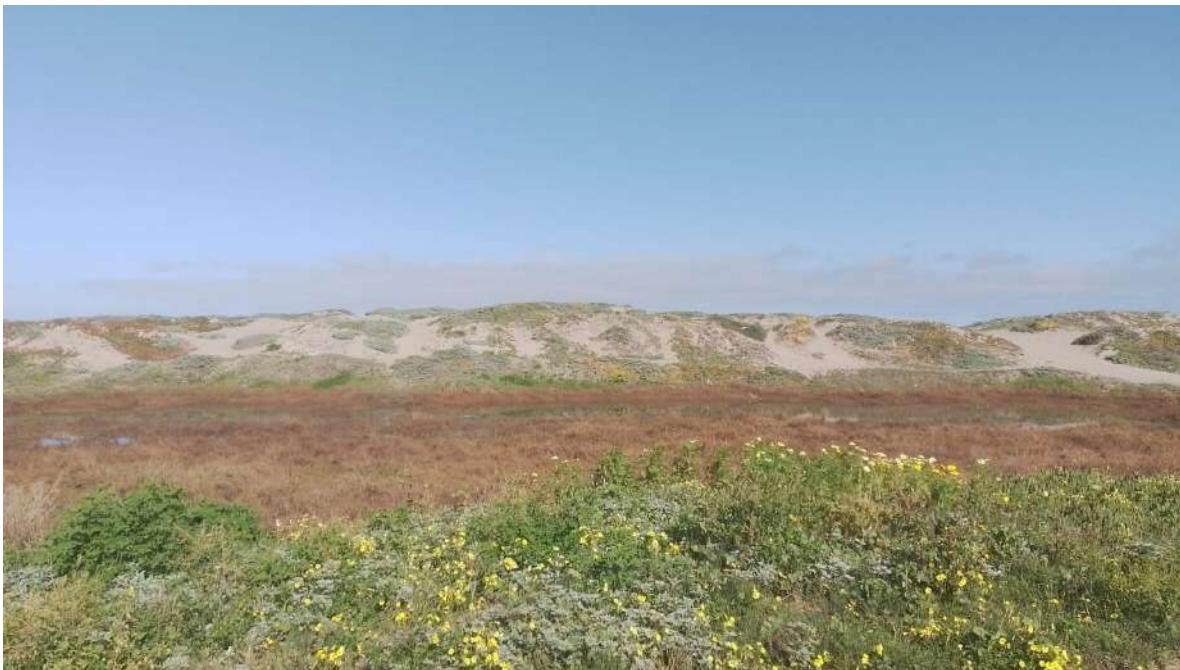
**Foto 10:** Humedal junto a dunas activas Playa San Carlos correspondiente a una zona de amenaza de inundación por anegamiento y amenaza de inundación por tsunami.

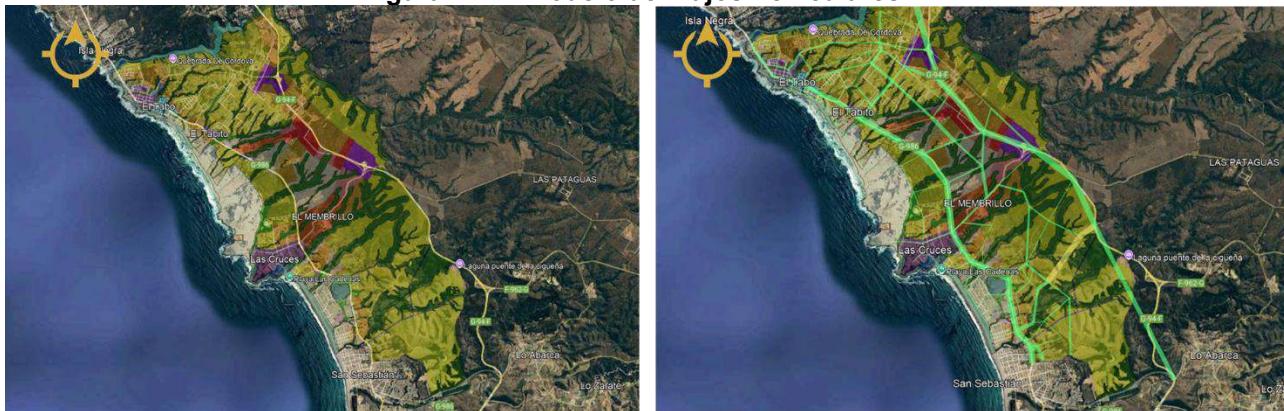
**Figura N°II-2 Modelo de Flujos Vehiculares**

El detalle completo de la red se presenta en modelo en formato KMZ.

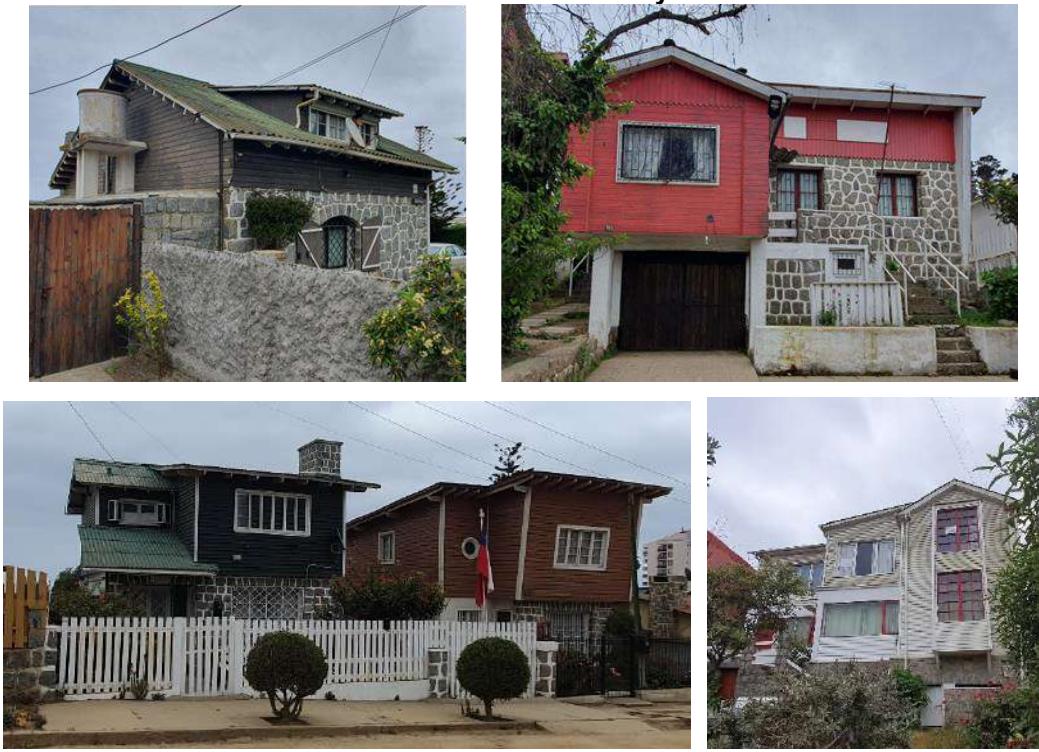
**Figura-19 Viviendas construidas en el sector de Las Salinas primera ampliación del balneario, entre las décadas del 40 y 60**

Entre las décadas de 1940 y 1960 como parte de la consolidación urbana del sector de ampliación del balneario, se edificaron viviendas con una tipología de casa veraniega en piedra y madera, que ayudaron a configurar un típico lenguaje arquitectónico del sector.

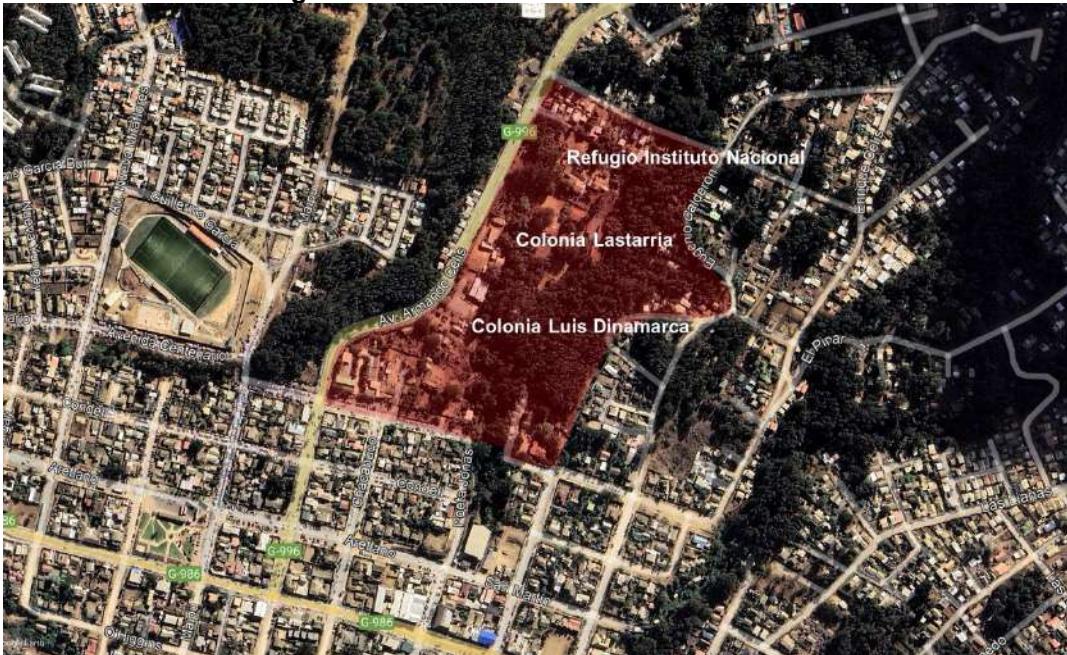
## **Figura-20 Ubicación de colonias escolares**

En 1938, Instituto Nacional General José Miguel Carrera logró que el Ministerio de Tierras entregara en comodato un paño de terreno ubicado en la parte alta del balneario de El Tabo, para que se construyera un refugio veraniego para los estudiantes del plantel. Junto a la donación hecha al Instituto, se entregaron terrenos al Liceo José Victorino Lastarria, al Liceo Manuel de Salas y a las Colonias Escolares Dinamarca, para que hicieran sus refugios<sup>22</sup>.

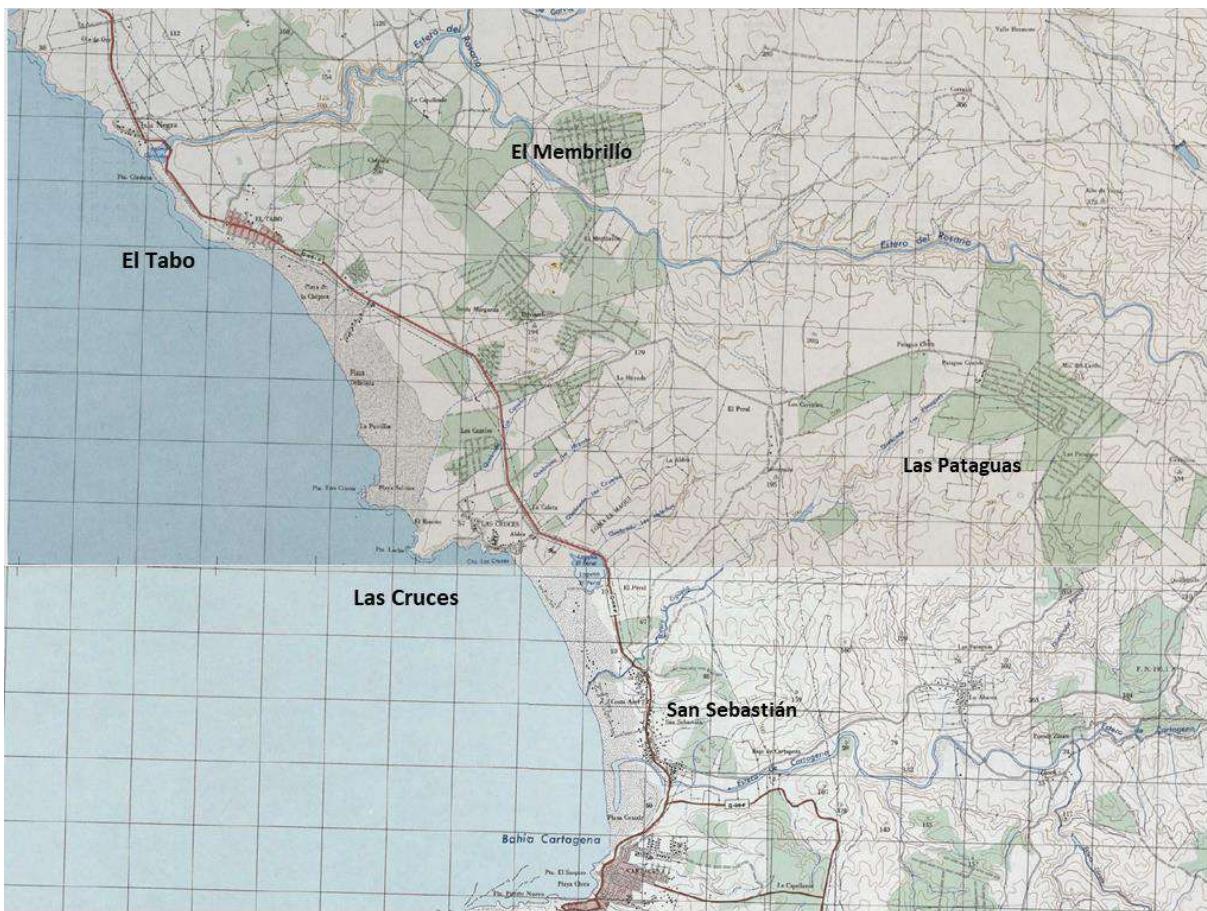
#### **Figura-24 Ocupación del territorio comunal en 1969**

Como se ilustra en los siguientes planos, hasta la década de los 60 todavía no se generaban grandes desarrollos urbanos a nivel comunal. El Tabo y Las Cruces continuaban consolidando el área fundacional, y existían algunos loteos incipientes en los sectores nororientales de la comuna, así como en Las Pataguas (sector oriental) y en el sector San Sebastián al sur de Las Cruces sobre la ruta costera.

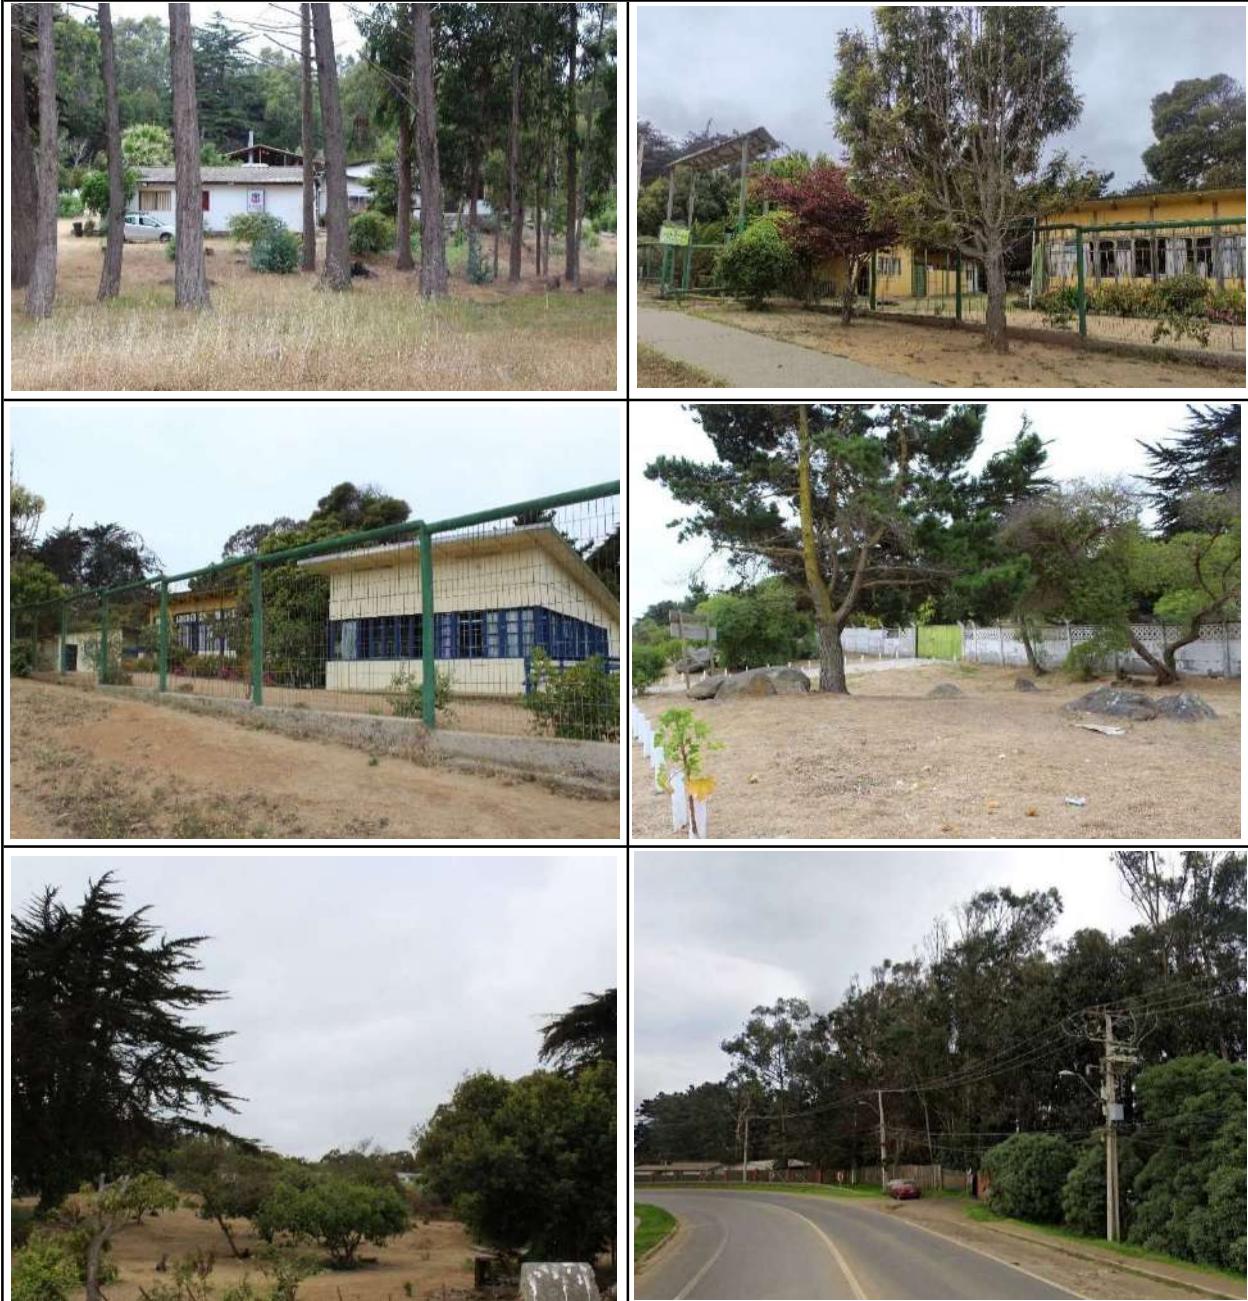
## 11.- FOTOGRAFIAS GENERALES DE LA ZONA

Área de las colonias escolares de El Tabo, levantadas en la década de 1940 como espacios vacacionales para niños de escasos recursos. Presenta valor histórico y social al reflejar políticas de bienestar infantil, y valor paisajístico por su frondosa vegetación y ubicación contigua a la quebrada El Coipo. La baja ocupación de grandes predios con edificaciones aisladas define la tipología del sector, recomendándose preservar su baja densidad edificatoria.

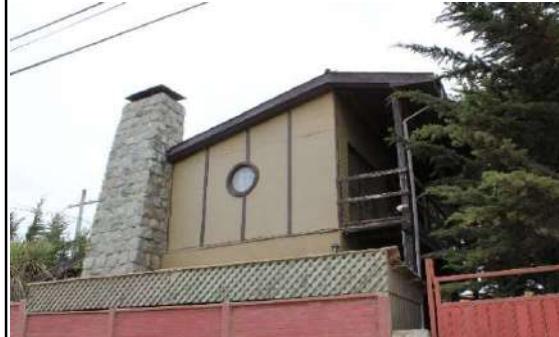
#### DETALLES CONSTRUCTIVOS

Vivienda estimada de la primera mitad del siglo XX, construida como segunda residencia. Presenta primer nivel y chimenea en piedra, segundo piso en madera con revestimiento mixto de tablas horizontales y paños lisos con listones aparentes. Tiene cubierta a dos aguas, ventanas circulares tipo ojo de buey y un corredor posterior en estructura de madera, que refuerza su carácter balneario pintoresquista.

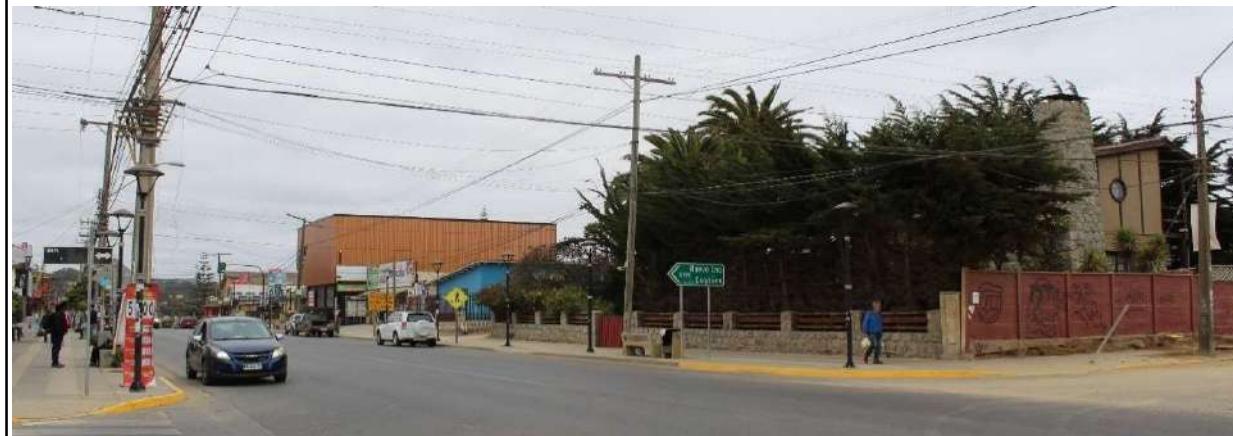
#### FOTOGRAFÍAS INMUEBLES /ESPACIO PÚBLICO EN EL ENTORNO

Se emplaza en esquina, en el sector central de El Tabo, sobre la avenida San Marcos, principal eje urbano de alto tráfico y ruido, al suroriente de la Plaza El Tabo. El entorno corresponde a un área de uso mixto con edificaciones de uno y dos pisos de arquitectura heterogénea. El tramo de calle Maipú frente al inmueble carece de pavimentación y concentra vehículos estacionados, lo que deteriora la percepción del inmueble y afecta su adecuada integración al paisaje urbano.

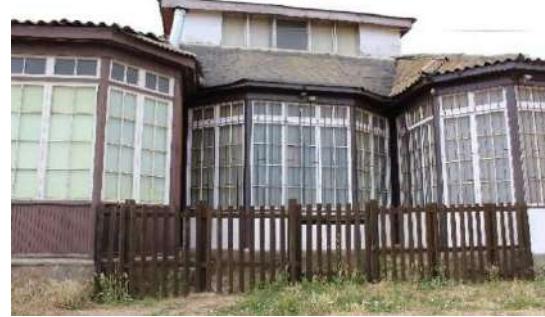
#### DETALLES CONSTRUCTIVOS

Vivienda levantada en la década de 1910 por encargo de Mercedes Prado Marín de Quezada, quien compró el sitio en 1909 a Rosario Augeraud de Arellano. Ubicada en esquina y en cota elevada respecto a la calle, presenta volumetría horizontal con buhardilla y cubierta a dos aguas. Su fachada principal es simétrica, con galerías laterales, bay window central y zócalo visible. Los muros de tabiquería de madera con relleno de tierra, con vanos verticales enmarcados y cubierta de teja asfáltica y fibrocemento.

Se recomienda la reparación de las carpinterías de madera de la fachada así como de la cubierta. Es recomendable mantener la baja altura de las edificaciones circundantes para evitar el impacto en las visuales del inmueble hacia el paisaje costero.

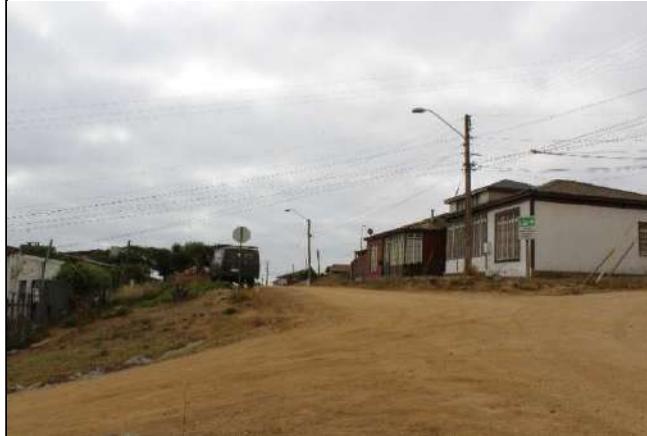
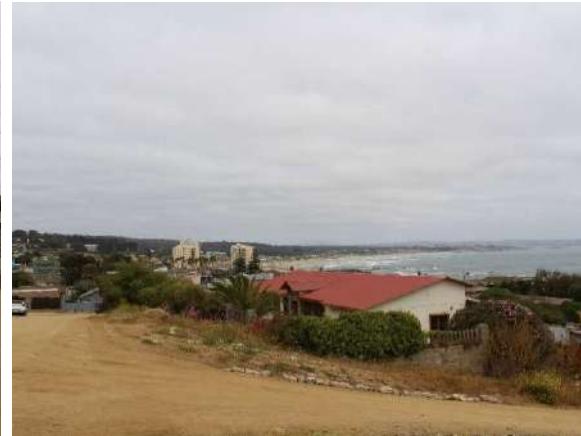
#### FOTOGRAFÍAS INMUEBLES /ESPACIO PÚBLICO EN EL ENTORNO

El inmueble se ubica en el sector fundacional de El Tabo, en una esquina y en cota elevada, lo que le otorga vistas privilegiadas hacia el mar. Se observa un sector con calles de tierra y tendido eléctrico aéreo, manteniendo un carácter semi-rural dentro del área urbana. El entorno inmediato está conformado por edificaciones de baja altura y uso residencial, lo que permite resaltar su volumetría y mantener una estrecha relación con el paisaje costero y el carácter residencial tradicional del sector.

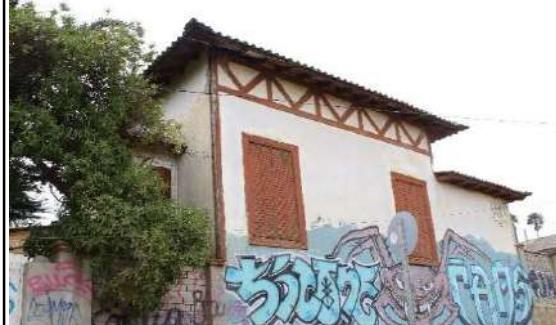
#### DESCRIPCION DEL INMUEBLE

Construido en la década de 1910 para el comerciante Germán Prado Marín, luego de su muerte en 1916, la propiedad pasó a manos de la sucesión, siendo finalmente adjudicada en 1919 a su hijo, el conocido doctor Ernesto Prado Tagle. La volimetría del inmueble se dispone en forma de C conformando un patio ajardinado hacia el exterior, está compuesta por un cuerpo central de un piso y volúmenes laterales de mayor altura.

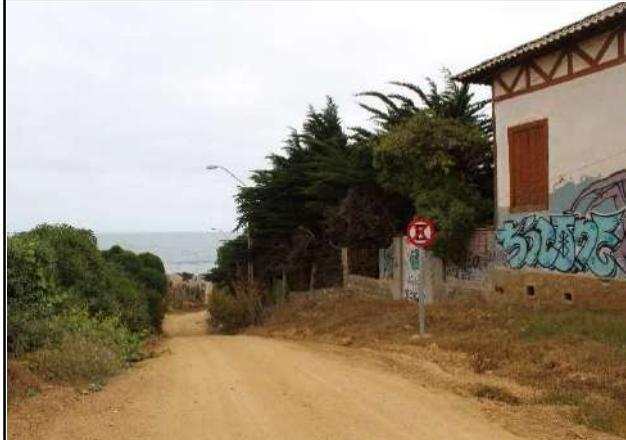
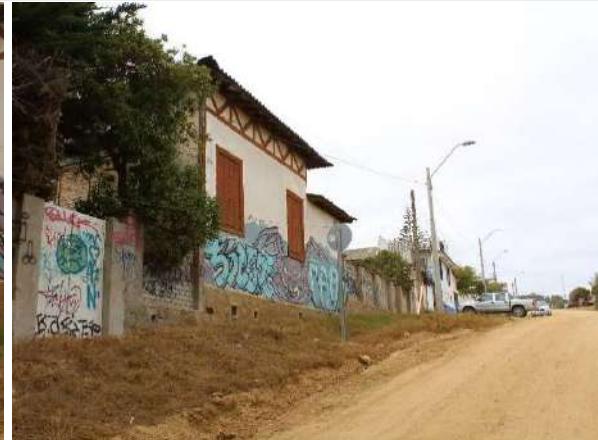
## FOTOGRAFÍAS INMUEBLES /ESPACIO PÚBLICO EN EL ENTORNO

El inmueble se emplaza sobre una calle empinada cercana a la costa, en un entorno de construcciones de baja altura y carácter predominantemente residencial, combinado con edificaciones de uso mixto. Su posición elevada le otorga una apertura visual hacia el mar, consolidando un vínculo paisajístico significativo entre la arquitectura tradicional y el entorno natural.

El inmueble, por su ubicación y valor arquitectónico, podría albergar un uso cultural o comunitario.

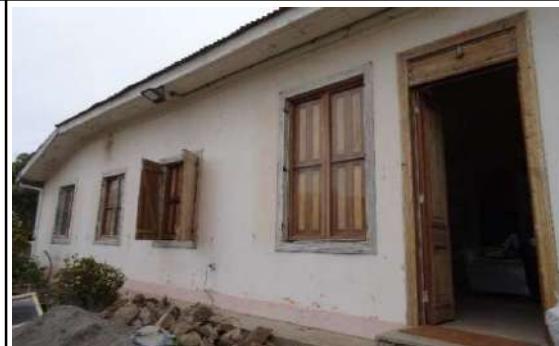
#### DESCRIPCION DEL INMUEBLE

El inmueble se emplaza en una calle elevada cercana a la costa y se estima fue construido en la década de 1910 como parte de las primeras edificaciones del balneario. Corresponde a un volumen rectangular y ancho de un piso, con cubierta a tres aguas originalmente de arcilla. La fachada hacia la calle presenta zócalo de mampostería de piedra y un muro de tabiquería con relleno de tierra, mientras que el resto combina muros de adobe y carpinterías en madera.

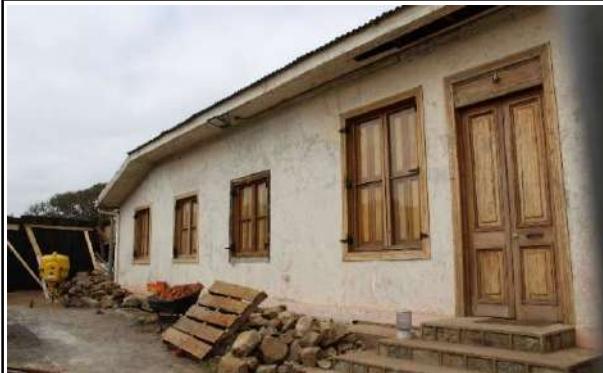
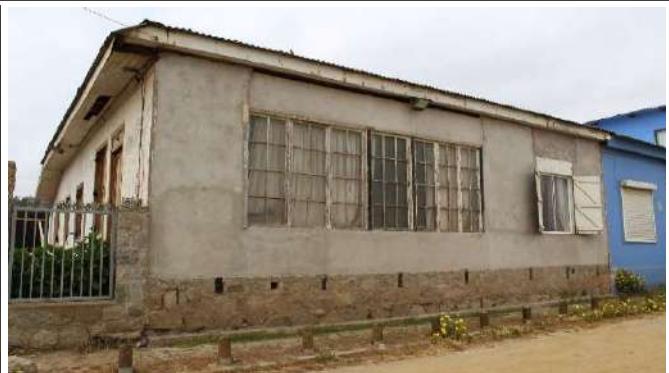
**13. FOTOGRAFIAS****FACHADAS**

Es uno de los pocos inmuebles en adobe que se mantiene en el poblado, debido a los sucesivos terremotos que han afectado la región, por lo que constituye un ejemplo valioso del uso de esta técnica constructiva tradicional, por lo que se recomienda mantener su materialidad evitando intervenciones que alteren sus atributos tipológicos y constructivos.

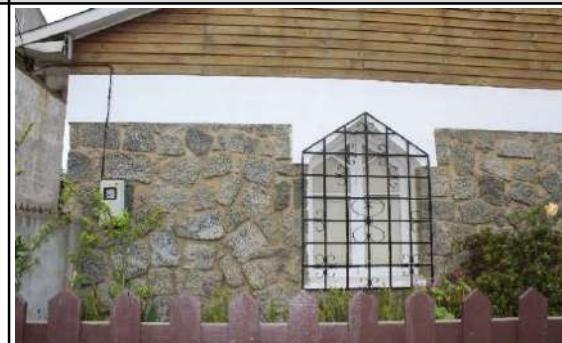
#### DESCRIPCION DEL INMUEBLE

El inmueble se emplaza en esquina sobre la Avenida San Marcos, con antejardín hacia la vía principal. Presenta volumetría compacta de dos niveles con cubierta a dos aguas de fuerte pendiente, destacando una buhardilla con ventana que sobresale de la techumbre. Los muros del primer nivel son de piedra y el segundo en tabiquería de madera. La fachada se organiza con vanos simétricos y acceso en retroceso flanqueado por un pilar.

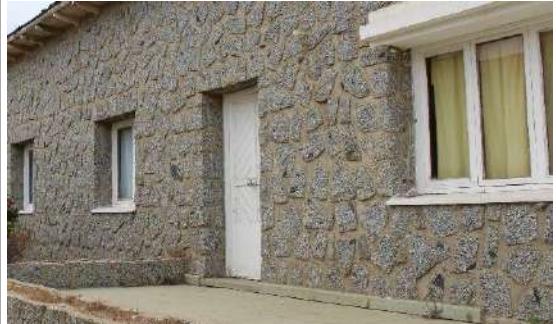
#### DESCRIPCION DEL INMUEBLE

DETALLES CONSTRUCTIVOS
Conjunto conformado por tres volúmenes rectangulares de un piso que configuran un pasaje cerrado con muro de piedra y reja de madera permeable a la vista. Los muros son de piedra no labrada, carpinterías de madera y techumbre de madera con cubierta de zinc. Destaca una ventana corrida en esquina, resuelta con un pilar de madera en el vértice.

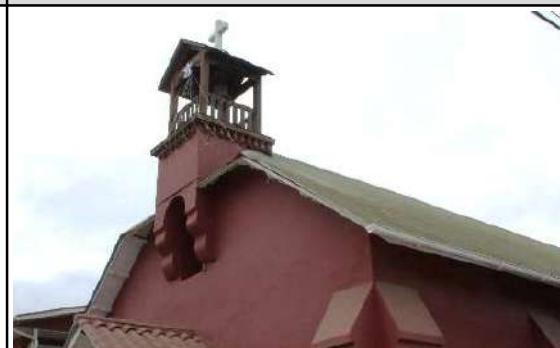
#### DETALLES CONSTRUCTIVOS

La iglesia fue construida en terrenos donados por Armando Celis, propietario de gran parte de los terrenos del balneario. Su construcción contó con la colaboración de Virginia Tagle Arrate, su hijo Ernesto Prado Tagle y Corina Lopehandía. Es un volumen rectangular de un piso, con muros de albañilería de ladrillo simple reforzados por contrafuertes laterales. Presenta cubierta a dos aguas de estructura de madera y planchas de zinc.

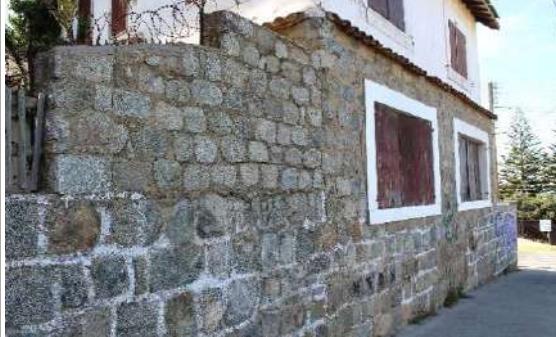
El ICH está compuesto por dos edificaciones con valores patrimoniales que se ubican en el predio con rol 101-01. El ICH8-A, ubicado al costado poniente, es una vivienda de dos pisos en esquina, de planta rectangular, con primer nivel en muros de mampostería de piedra y segundo nivel en tabiquería de madera con relleno de tierra, revestido. Presenta cubierta a dos aguas con techumbre de entablado de madera cubierto por teja de fibrocemento, chimenea en piedra, carpinterías en madera y cerramiento perimetral de piedra.

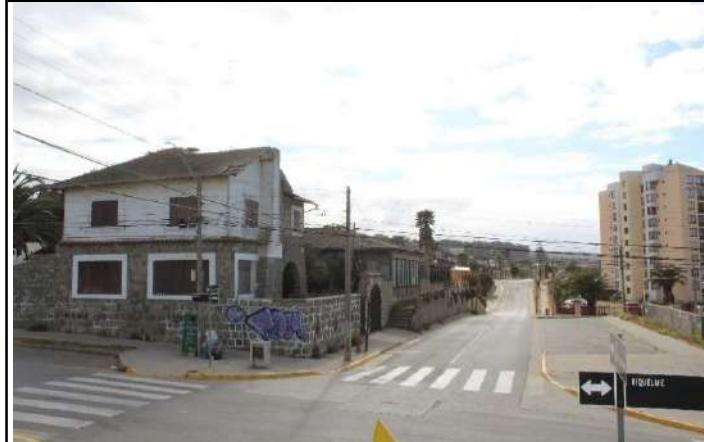
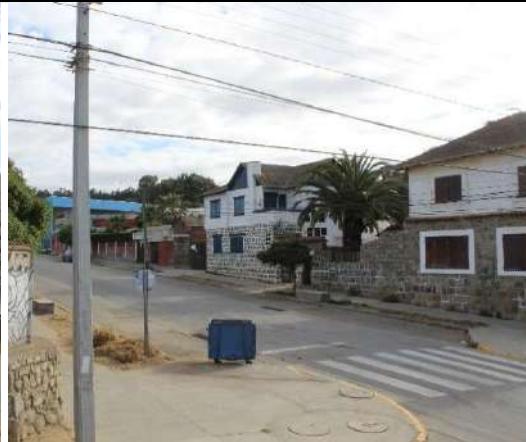
#### FOTOGRAFÍAS INMUEBLES /ESPACIO PÚBLICO EN EL ENTORNO

El inmueble se emplaza en esquina, frente a la terraza pública que permite amplias visuales hacia el paisaje costero, reforzando su condición de hito urbano. El entorno inmediato presenta edificaciones de uno y dos pisos en regular estado, con usos residenciales y mixtos.

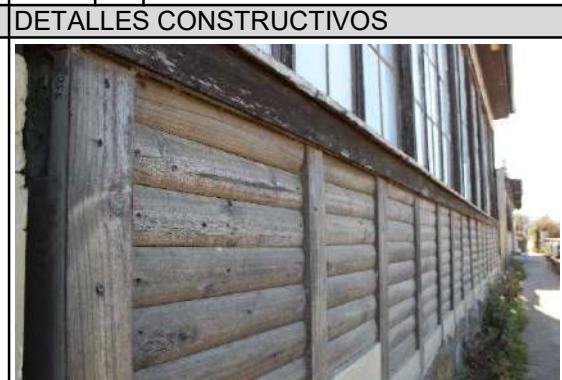
El ICH está compuesto por dos edificaciones con valores patrimoniales que se ubican en el predio con rol 101-01. El ICH8-B ubicado al costado oriente, es un volumen de planta rectangular desarrollado en un solo nivel, cuyo lado más corto corresponde a la fachada hacia la calle. La volumetría es compacta y de líneas simples, cubierta por una techumbre de cuatro aguas. Destaca la la galería corrida acristalada que recorre toda la fachada principal y se prolonga hacia los costados, conformada por carpinterías de madera moduladas en paños verticales de vidrio.

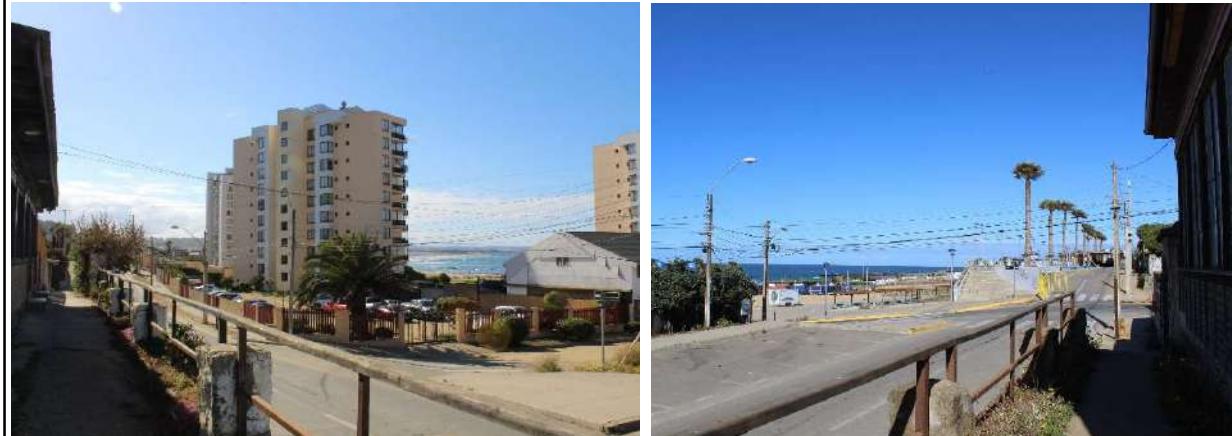
### FOTOGRAFÍAS INMUEBLES /ESPACIO PÚBLICO EN EL ENTORNO

El inmueble se emplaza sobre una vereda elevada que otorga visuales privilegiadas hacia el paisaje costero, generando un borde urbano de interés tanto para residentes como transeúntes. Sin embargo, en la manzana suroriental la construcción de tres torres de 10 pisos ha alterado negativamente la armonía del entorno, imponiendo escala disonante e interrumpiendo la continuidad visual hacia el paisaje en esa dirección.

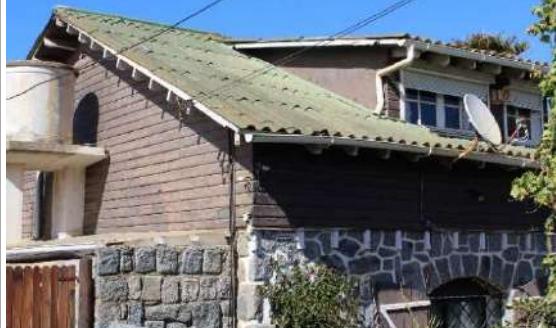
DETALLES CONSTRUCTIVOS
Vivienda de gran tamaño levantada en la década de 1940 como parte de la expansión urbana del balneario hacia el sector del ex fundo La Chépica. De planta cuadrada y dos pisos, combina primer nivel en piedra y altillo en madera, cubierta de fibrocemento a dos aguas con buhardillas, chimeneas de piedra, vanos en arco rebajado, ojo de buey y terrazas.

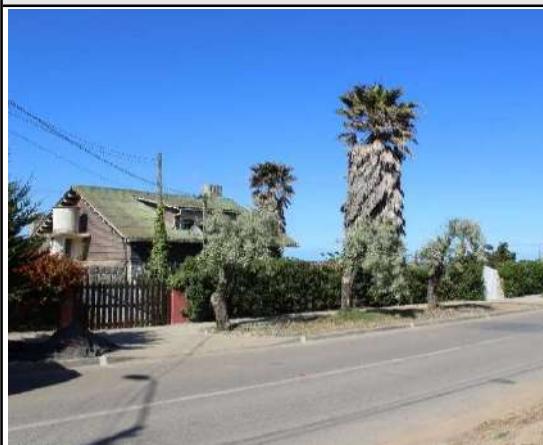
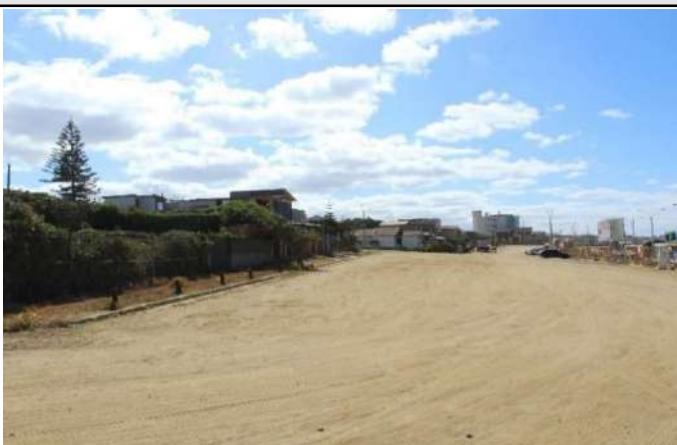
## FOTOGRAFÍAS INMUEBLES /ESPACIO PÚBLICO EN EL ENTORNO

El inmueble se emplaza en un gran predio con pendiente cercano a la costa, lo que condiciona su volumetría y le otorga visuales privilegiadas hacia el mar. Desde la calle Doctor Carlos Monckeberg no se aprecia en su totalidad, siendo perceptible principalmente desde la vía inferior. Su entorno es residencial y de hosterías en buen estado.

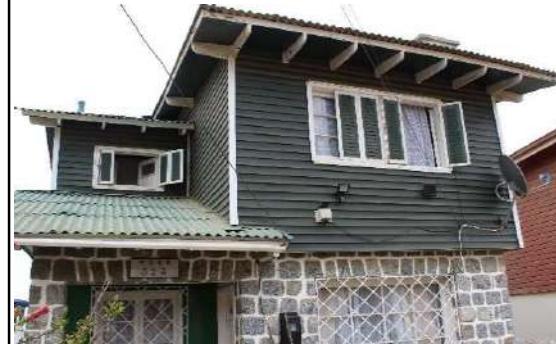
#### DETALLES CONSTRUCTIVOS

Se trata de una vivienda aislada en un predio de tamaño pequeño, lo que genera un antejardín hacia la calle. El inmueble es de dos pisos, con muros revestidos de piedra en el primer nivel y niveles superiores en madera. Presenta cubierta levemente inclinada de una y dos aguas, aleros anchos con vigas a la vista, chimeneas en piedra y juegos volumétricos en las fachadas.
