## **INFORME ETAPA 3**

# **ESTUDIO DE RIESGOS DE DESASTRES**

**ESTUDIO ACTUALIZACIÓN PLAN REGULADOR  
COMUNAL DE EL TABO**

**CAPÍTULO: ANTEPROYECTO**

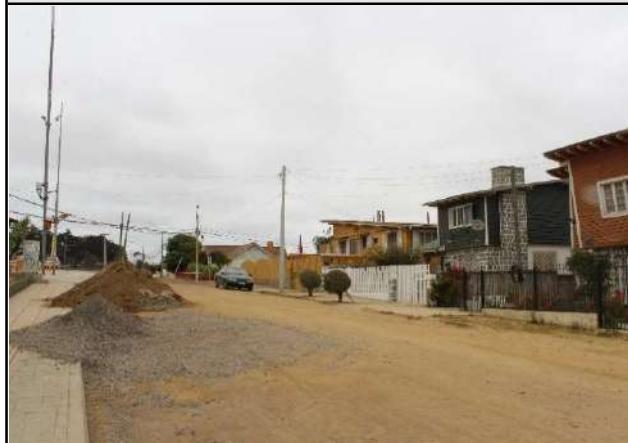
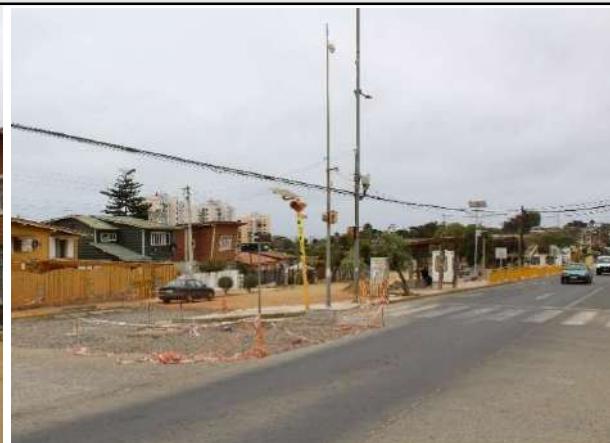
#### FOTOGRAFÍAS INMUEBLES /ESPACIO PÚBLICO EN EL ENTORNO

El inmueble se emplaza en un entorno residencial conformado por edificaciones de uno y dos pisos en buen estado de conservación. La vivienda se ubica sobre la calle Sara, vía que permanece sin pavimentar.

El inmueble constituye un referente del crecimiento urbano del balneario en la década de 1940 y del lenguaje arquitectónico en piedra y madera característico del sector. Se recomienda proteger su materialidad original y fomentar su mantención continua. Asimismo, se sugiere mejorar el espacio público circundante, particularmente la pavimentación de la calle Sara, para fortalecer su integración urbana.

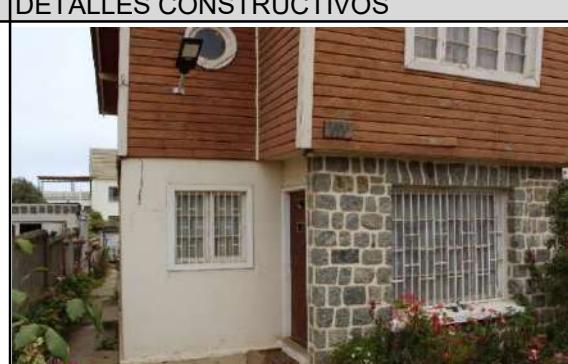
Hace parte de un conjunto de 3 viviendas construidas para las hermanas Fischer en la década de 1950, en el sector del ex fundo La Chépica. El inmueble se emplaza aislado en un predio de tamaño reducido, generando un antejardín hacia la calle. Consta de dos pisos y presenta una volumetría compacta. Su primer nivel está construido en muros de piedra, mientras que el segundo en tabiquería de madera. En la fachada destaca un ojo de buey que recuerda las ventanas náuticas, además de aleros anchos con canes a la vista y chimenea de piedra.

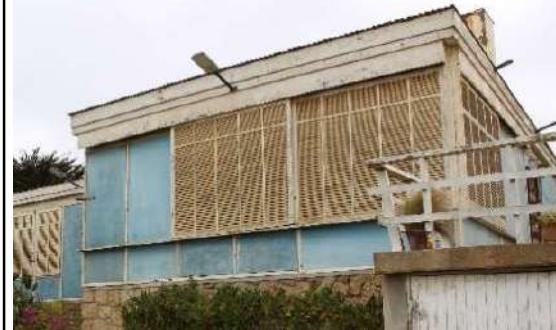
Vivienda de veraneo de la década de 1960, conformada por dos volúmenes rectangulares y horizontales de un piso, con cubierta plana de zinc. Presenta ventanales amplios protegidos por póstigos con persianas de madera y muros de tabiquería revestidos en láminas de madera pintadas. El inmueble se levanta sobre un basamento de piedra que resuelve la pendiente y se acompaña de un muro de cerramiento también en piedra.

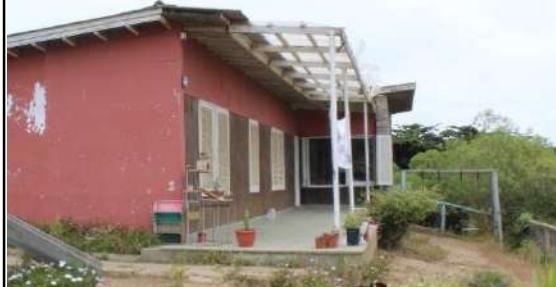
DESCRIPCION DEL INMUEBLE	DETALLES CONSTRUCTIVOS
Volumen rectangular y horizontal de un piso, adaptado a predio inclinado mediante basamento; posee muros de tabiquería de madera revestida en cemento y paños en madera en fachada principal. Esta fachada presenta cinco grandes ventanales cubiertos con póstigos de persianas de madera, que permiten la visual hacia el paisaje y le imprimen ritmo y textura a la misma.

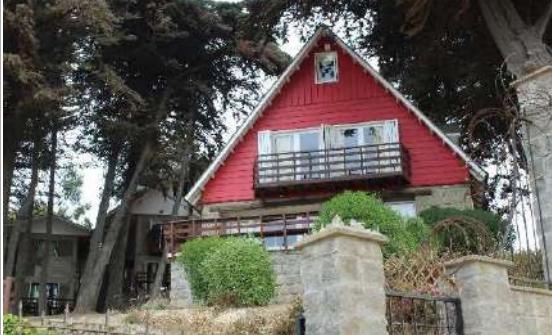
DETALLES CONSTRUCTIVOS	
Se emplaza en un gran predio que incluye otras dos edificaciones similares de dos pisos y el Condominio Vista Mar El Tabo, edificaciones que no cuentan con valores patrimoniales. El inmueble tiene dos pisos, el primero en piedra y el segundo en madera, con cubierta a dos aguas de gran inclinación con buhardillas que sobresalen de la misma.

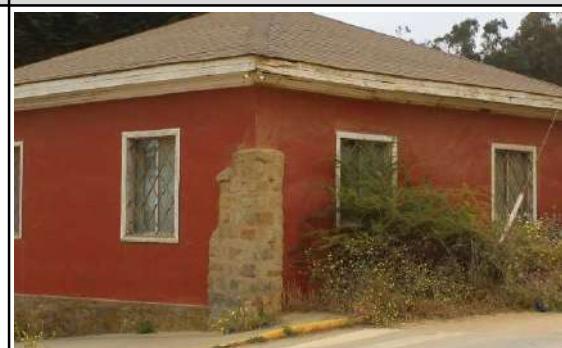
#### DETALLES CONSTRUCTIVOS

Se trata de una vivienda construida a inicios del siglo XX como casa de inquilinos del fundo El Tabo, posteriormente en la década de 1960 fue propiedad de Eugenio Celedón, Ministro de Obras Públicas en el gobierno de Eduardo Frei Montalva. El predio incluye otras edificaciones posteriores que no cuentan con valores patrimoniales. Presenta planta rectangular, muros de adobe, cubierta a cuatro aguas y corredor lateral. Destacan el basamento y esquina en piedra.

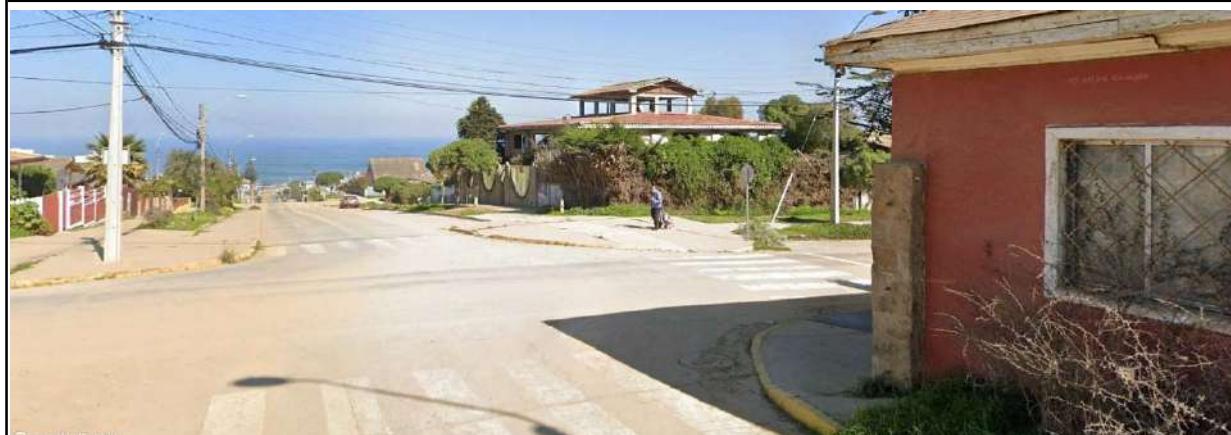
### FOTOGRAFÍAS INMUEBLES /ESPACIO PÚBLICO EN EL ENTORNO

El inmueble se emplaza en un sector alto con baja densidad, lo que le otorga un carácter aislado y visuales privilegiadas hacia el paisaje costero. Sin embargo, frente a la vivienda se levantó una gran edificación de dos pisos inconclusa que altera la armonía del entorno, interrumpe visuales y genera un impacto negativo en la apreciación patrimonial del inmueble.

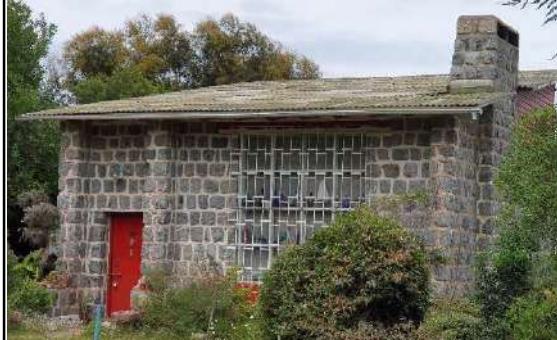
Corresponde a una construcción de dos pisos con volumetría cuadrada y cubierta a un agua, cuya inclinación desde la calle hacia el interior del predio genera una apertura visual hacia el paisaje costero. Sus muros en piedra le otorgan solidez y carácter, destacando una chimenea también en piedra como remate vertical. La fachada principal presenta un gran ventanal vertical que abre la visual hacia la calle, contrastando con puertas y ventanas en color rojo que acentúan su expresividad cromática. En la fachada posterior, un revestimiento de madera roja complementa la composición.

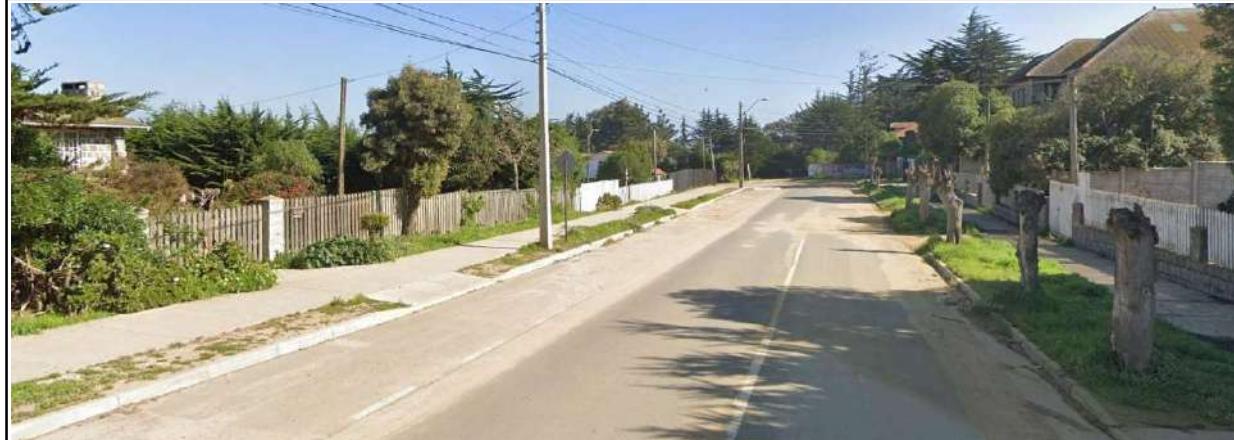
### FOTOGRAFÍAS INMUEBLES /ESPACIO PÚBLICO EN EL ENTORNO

El inmueble se emplaza en un sector de baja densidad, caracterizado por viviendas aisladas en amplios predios, lo que le otorga un carácter semi-rural o suburbano. Su localización en la parte alta de la ciudad potencia las vistas hacia el paisaje costero, constituyendo un atributo paisajístico relevante. Sin embargo, esta condición de apertura también expone la vivienda a posibles alteraciones visuales por nuevas construcciones en el entorno.

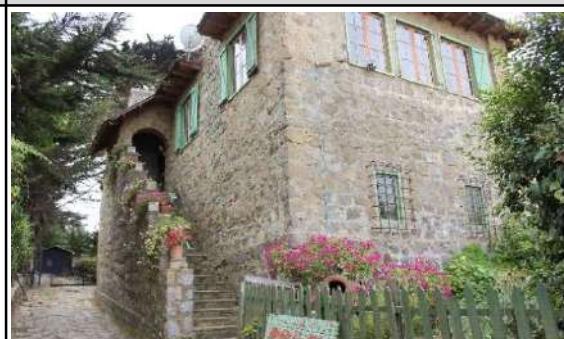
#### DETALLES CONSTRUCTIVOS

Casona construida hacia 1930 por encargo del periodista y escritor Carlos Silva Vildósola, quien adquirió el terreno a Armando Celis Maturana en 1929. De dos pisos, con muros de piedra y cubierta a 4 aguas, destaca un retroceso en parte de la fachada del segundo piso para conformar un balcón con antepecho redondeado en piedra. Así como el acceso a la vivienda en segundo piso, con escalera en piedra y un arco de medio punto que enmarca el acceso.

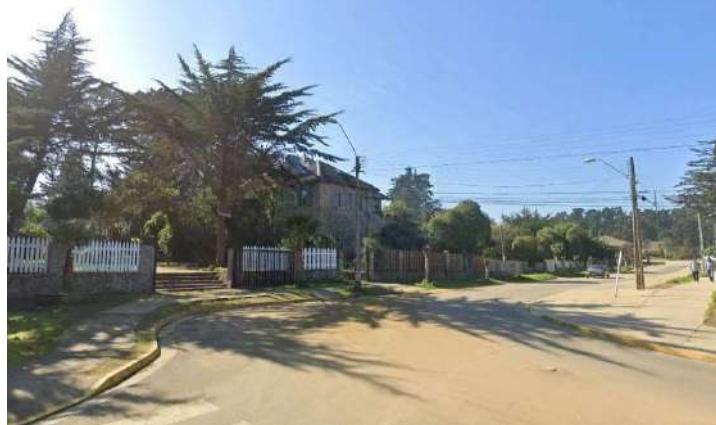
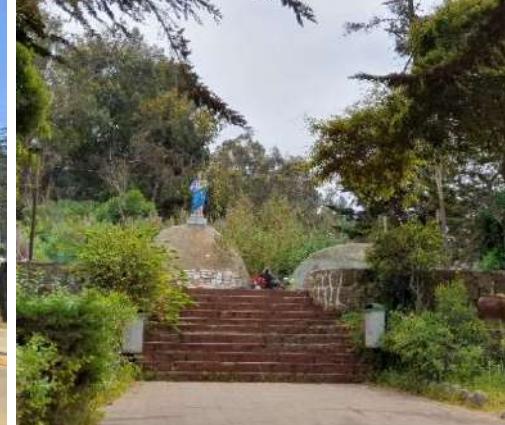
### FOTOGRAFÍAS INMUEBLES /ESPACIO PÚBLICO EN EL ENTORNO

El inmueble se emplaza en un sector alto, lo que le otorga desde el segundo piso amplias vistas hacia el paisaje costero y vegetal circundante, potenciando su valor paisajístico. Forma parte de un conjunto de alto interés urbano-arquitectónico junto a la casona Celis y la gruta, generando identidad y continuidad histórica.

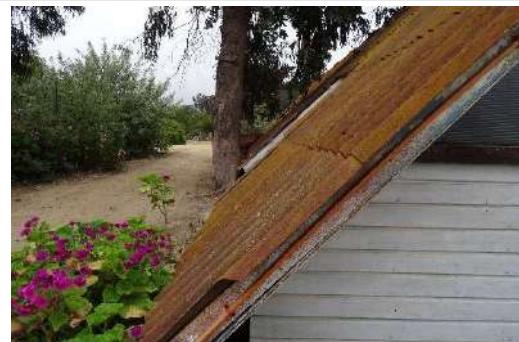
El conjunto está conformado por 6 pabellones en tipología de cabaña en "A", con cubierta inclinada continua que llega al suelo, generando retranqueos para accesos y ventanas. Construidos en madera y tabiquería liviana pintada de blanco, su modulación seriada permitió alojar múltiples unidades. Dispuestos paralelamente en el predio, organizaban espacios comunes de recreación y servicios. Tres pabellones se conservan íntegros, mientras otros fueron intervenidos para vivienda permanente.

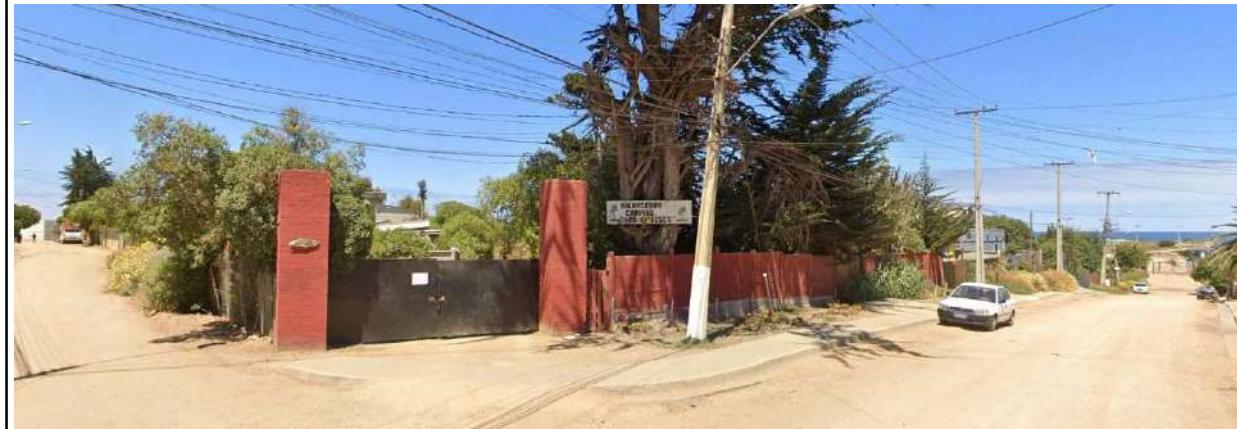
### FOTOGRAFÍAS INMUEBLES /ESPACIO PÚBLICO EN EL ENTORNO

El conjunto se emplaza en la localidad de Las Cruces, en un predio privado de gran extensión, lo que limita su accesibilidad y visibilidad desde la calle. Esta condición reduce su presencia en la imagen urbana de Las Cruces y dificulta el reconocimiento ciudadano de su valor histórico y arquitectónico. Al quedar oculto en el interior del terreno, su aporte al paisaje urbano se ve disminuido, pese a su relevancia como testimonio del turismo social de los años setenta.

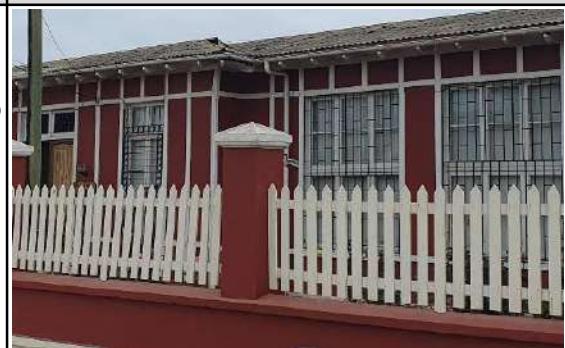
#### DETALLES CONSTRUCTIVOS

Posteriormente cayó en desuso, convirtiéndose en la Casa de la Cultura de El Tabo desde 1995. Edificación de un piso con cubierta a tres aguas y amplios ventanales. Presenta una volumetría en forma de "T" en planta, la cual, pese a ampliaciones, sigue siendo legible.

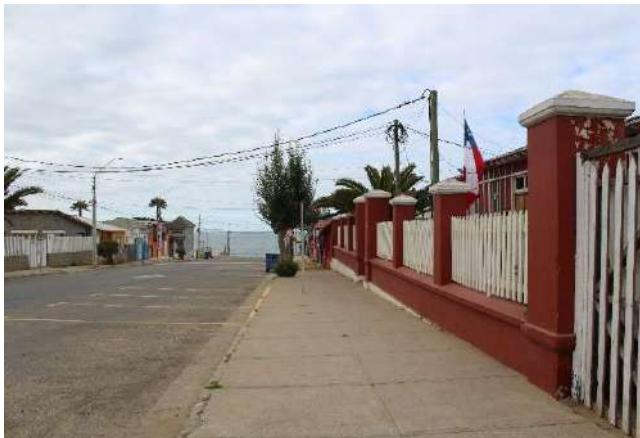
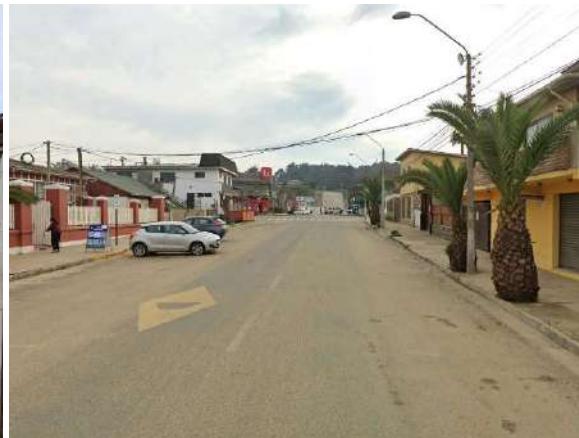
#### FOTOGRAFÍAS INMUEBLES /ESPACIO PÚBLICO EN EL ENTORNO

El inmueble se ubica en el área fundacional de El Tabo, a una cuadra de la costa, en un entorno de construcciones de uno y dos pisos, de uso mixto con predominio comercial. El desarrollo reciente ha alterado la arquitectura tradicional, conformando un paisaje urbano heterogéneo y de escasa calidad arquitectónica que no potencia los valores patrimoniales del inmueble.

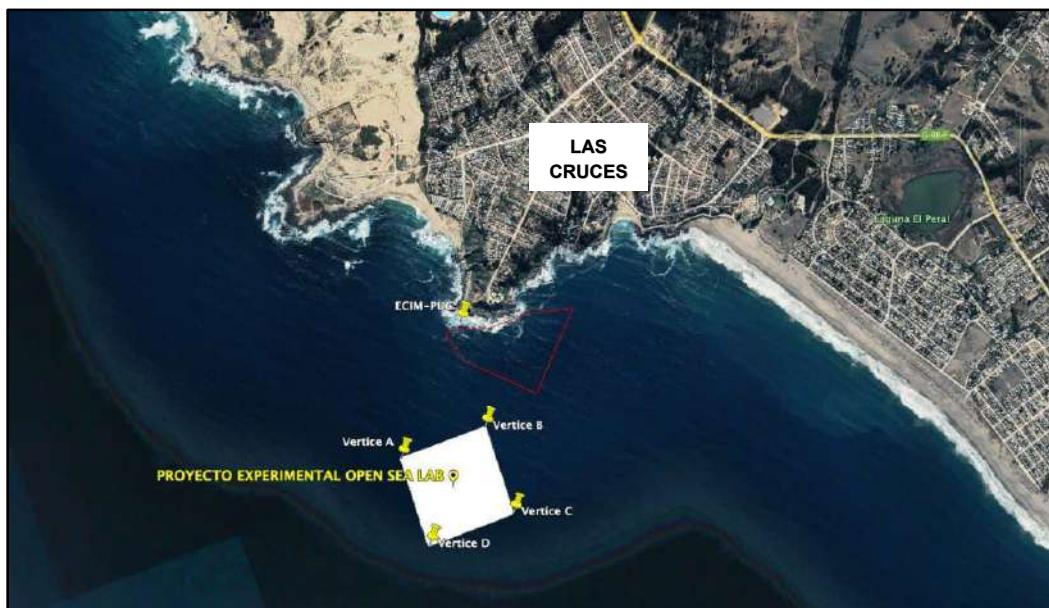
**Figura 8 OPEN SEA LAB (MERIC)**

En este contexto la comuna presenta un alto potencial en energías renovables, particularmente en el ámbito fotovoltaico. La aprobación de ambos proyectos expuestos anteriormente dentro del SEIA marca un avance significativo en la diversificación de la matriz energética, permitiendo una mayor producción de energía limpia y contribuyendo a la sostenibilidad del territorio. En el sector de Las Cruces se encuentra MERIC, que cuenta con una plataforma de investigación de energía marina (OPEN SEA LAB). Consiste un proyecto para impulsar el desarrollo de energía marina, liderando investigaciones científicas sobre energías marinas relevantes y ampliar la generación de nuevas fuentes renovables y limpias.
