# **ESTUDIO DE RIESGOS**

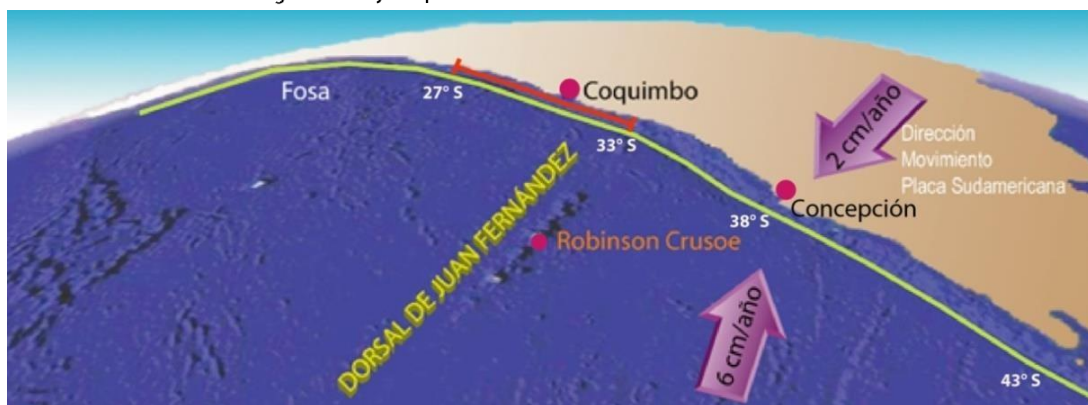
Figura 2 Dibujo esquemático de subducción a la latitud de La Cruz

Fuente: PROCIUDAD Consultores, 2018. Se aprecia la Dorsal Juan Fernández, y el lugar donde es subductada frente a los 33° S. La línea verde señala la fosa (lugar donde subducta la placa de Nazca bajo la placa Sudamericana), la línea roja indica la ubicación del segmento de subducción plana (entre los 27° y 33° S) y las flechas muestran las direcciones y velocidades de convergencia entre ambas placas.
