# **ESTUDIO DE RIESGOS**

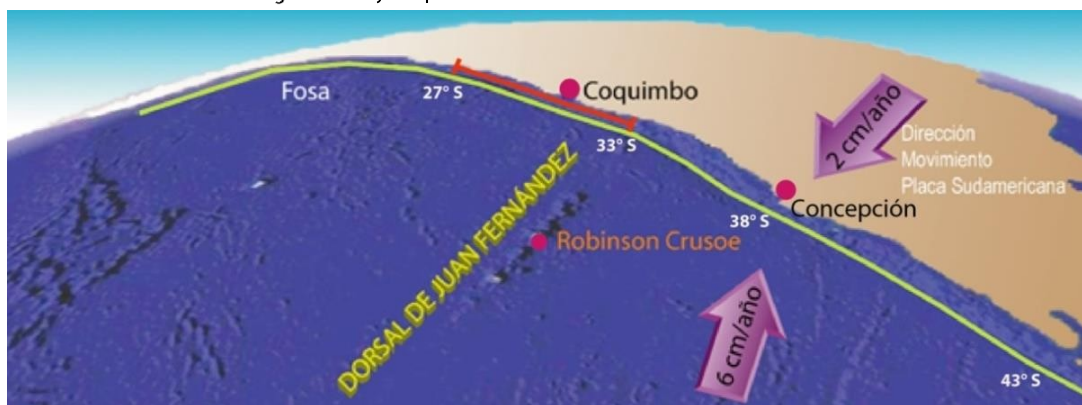
Figura 2 Dibujo esquemático de subducción a la latitud de La Cruz

Fuente: PROCIUDAD Consultores, 2018. Se aprecia la Dorsal Juan Fernández, y el lugar donde es subductada frente a los 33° S. La línea verde señala la fosa (lugar donde subducta la placa de Nazca bajo la placa Sudamericana), la línea roja indica la ubicación del segmento de subducción plana (entre los 27° y 33° S) y las flechas muestran las direcciones y velocidades de convergencia entre ambas placas.

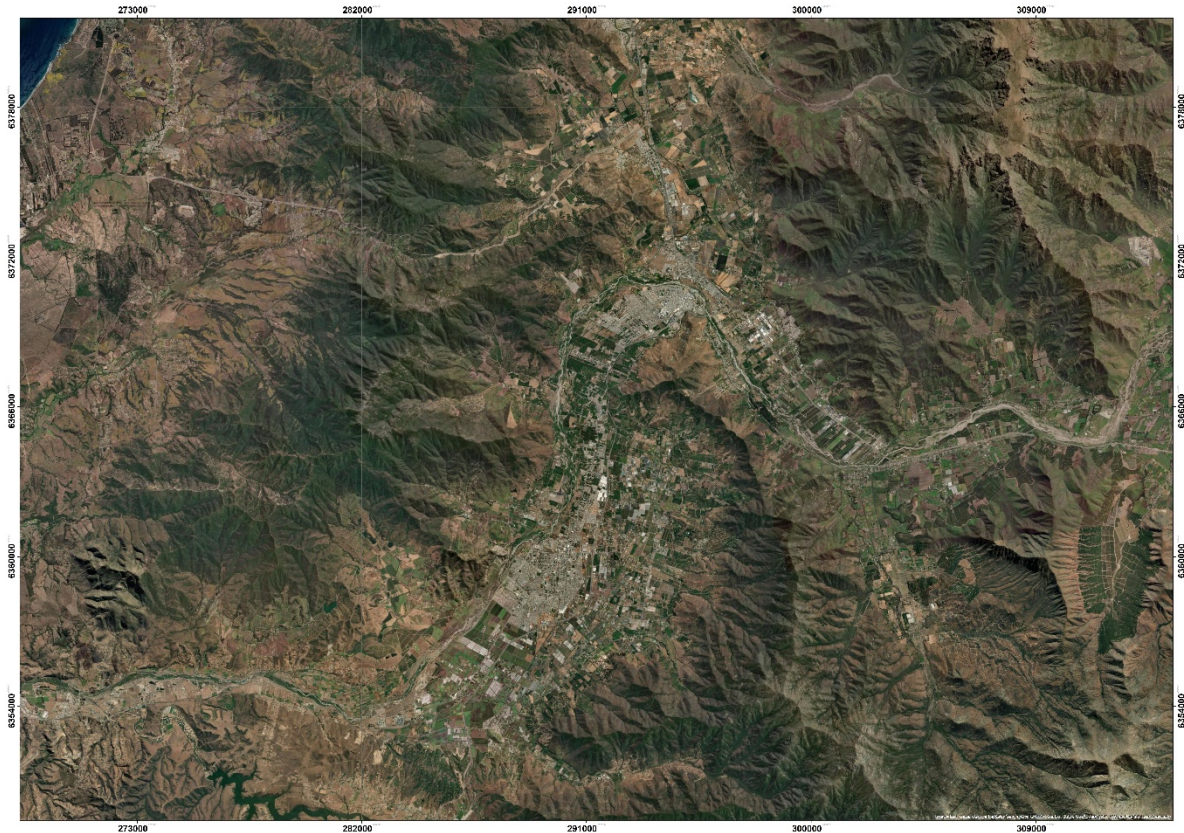
- Áreas agrícolas intensivas (cultivos de hortalizas, frutales).
- Vegetación natural degradada o en transición (matorral y bosque esclerófilo).
- Núcleos urbanos en expansión como La Palma y Pocochay.
- Zonas periurbanas con crecimiento espontáneo.

Las pendientes, la falta de manejo de vegetación y el aumento de interfaces urbano-rurales generan condiciones de exposición que deben ser gestionadas territorialmente.
