INFORME ETAPA 4

ANTEPROYECTO

ESTUDIO DE RIESGO

ESTUDIO ACTUALIZACIÓN PLAN REGULADOR
INTERCOMUNAL DE LA PROVINCIA DE CHOAPA

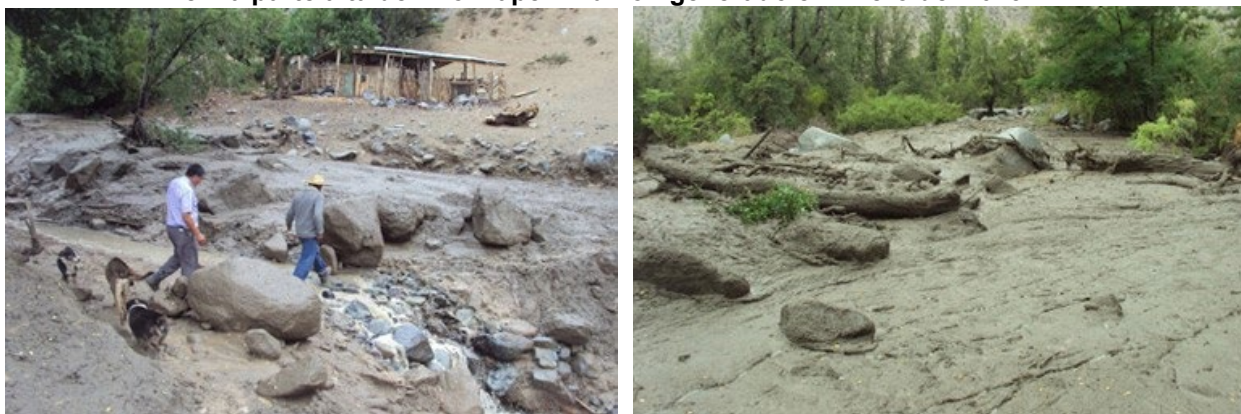
Figura 7- Fotos 1 y 2 fotografías tomadas por la Municipalidad de Illapel: Localidad de Céspedes en la parte alta del Río Illapel. Aluvión generado en Enero del 2013.

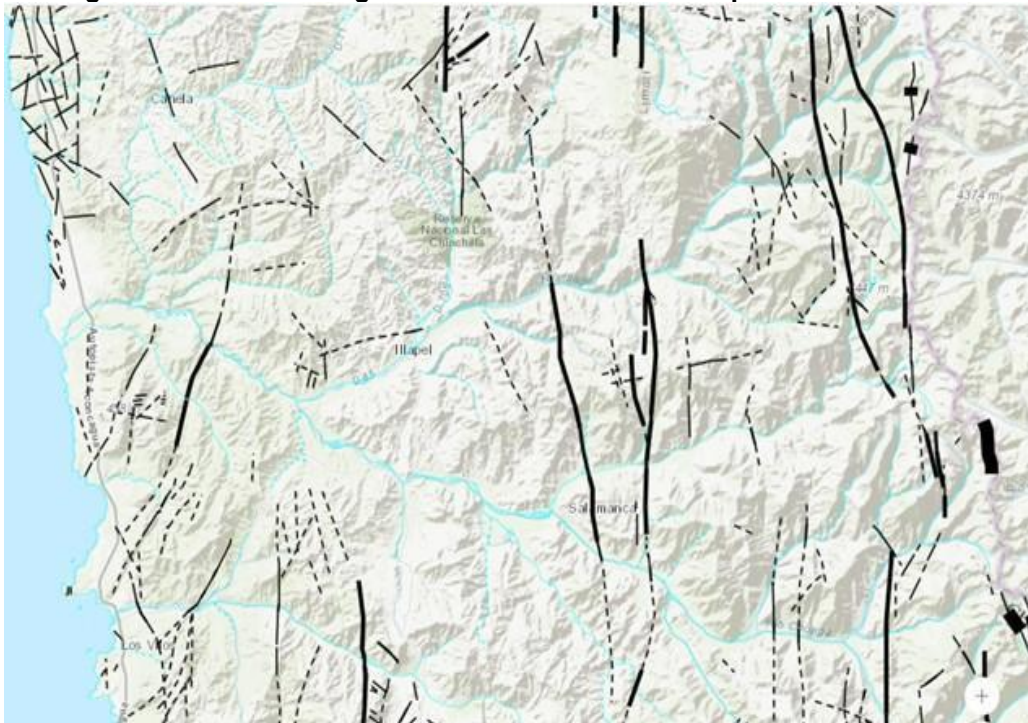
Figura 16- Fallas Geológicas de la Provincia de Choapa escala 1:250.000

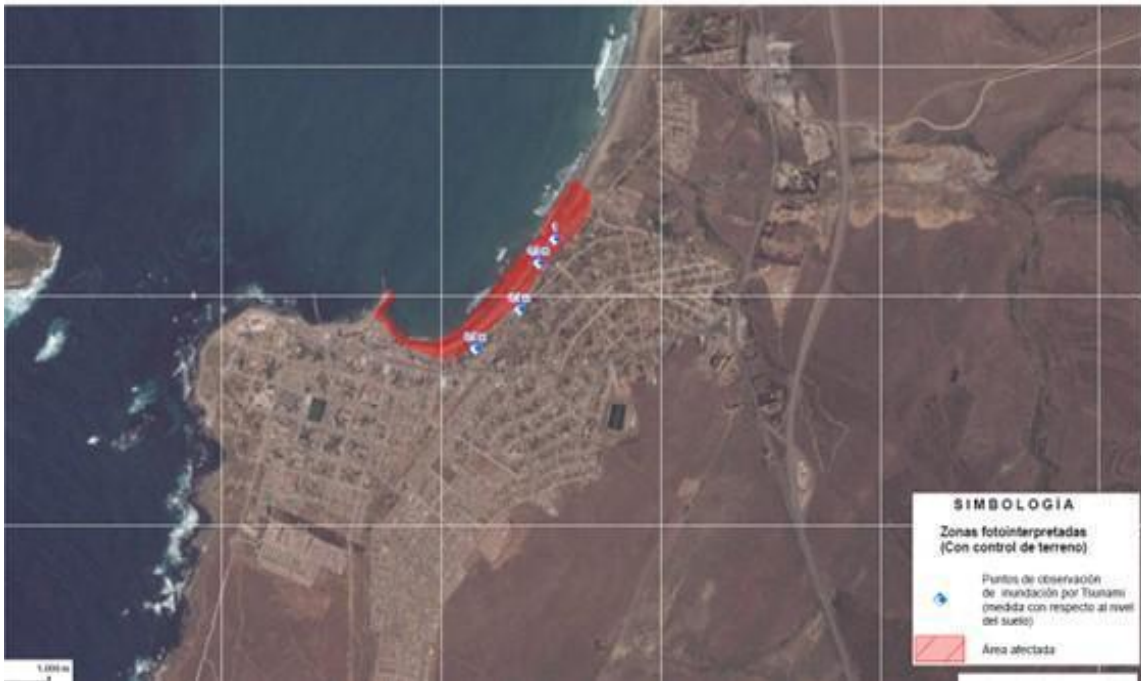
Figura 20 Área afectada por el tsunami del 2015 sobre la costa de Los Vilos.

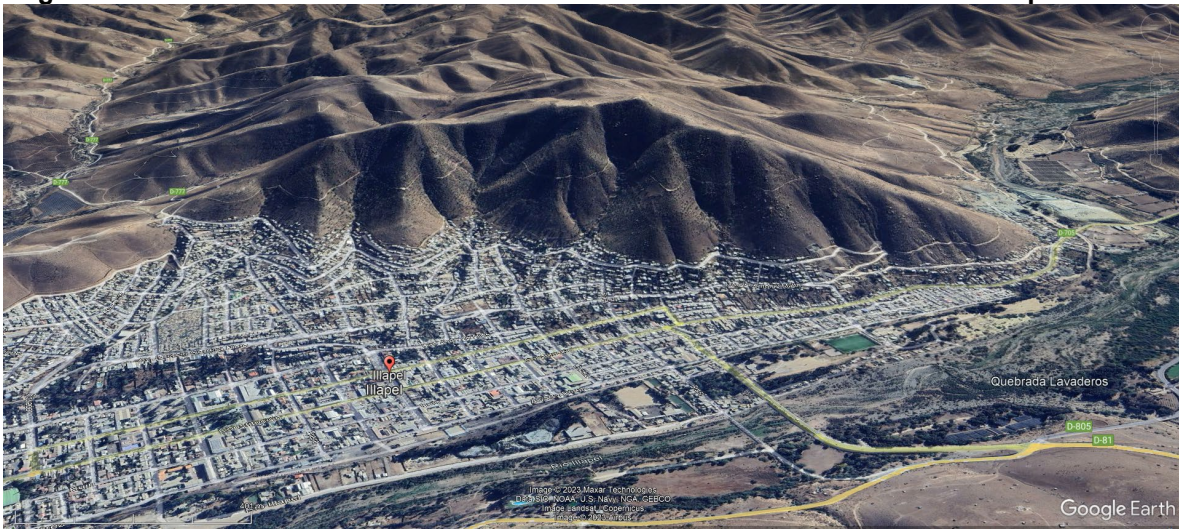
Figura 34- Elevación del área afecta a remociones en masa en los taludes de Illapel urbano.

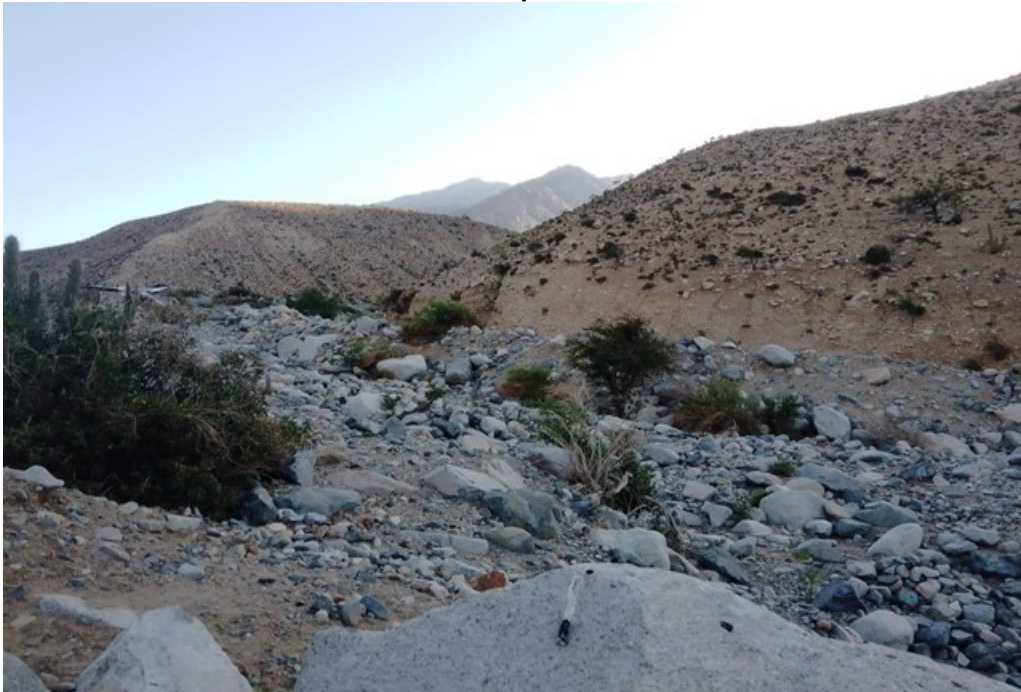
Foto 3-Tamaño de los rodados del cono aluvial de Batuco a la altura de la ruta D-825 sector La Capilla.

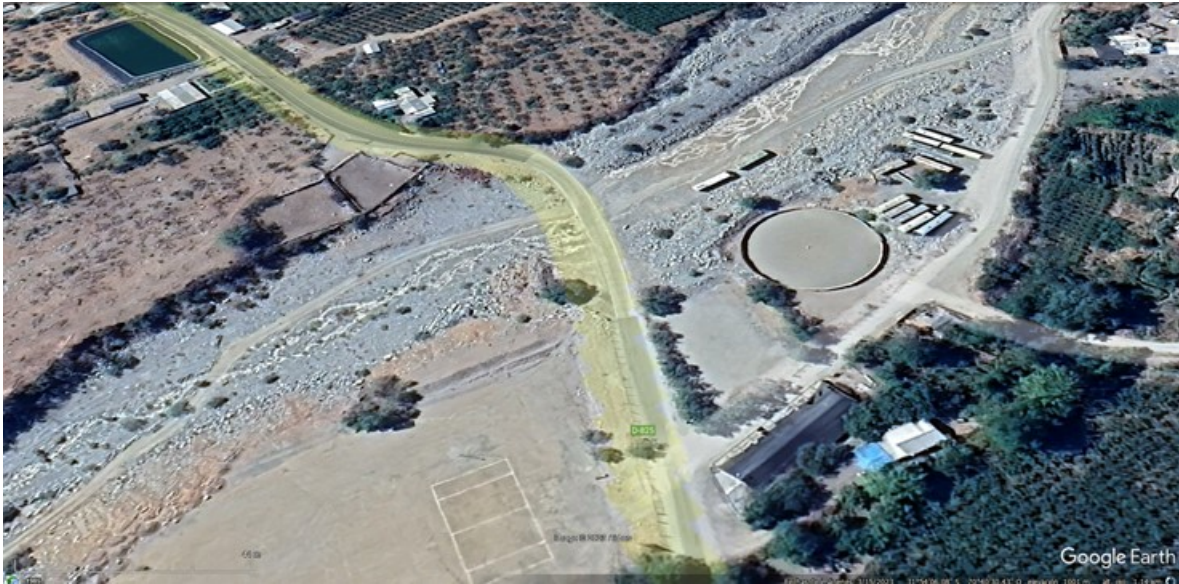
Figura 44- Detalle de Ruta D-825 a la altura de Tranquilla sobre quebrada con flujo de detritos.

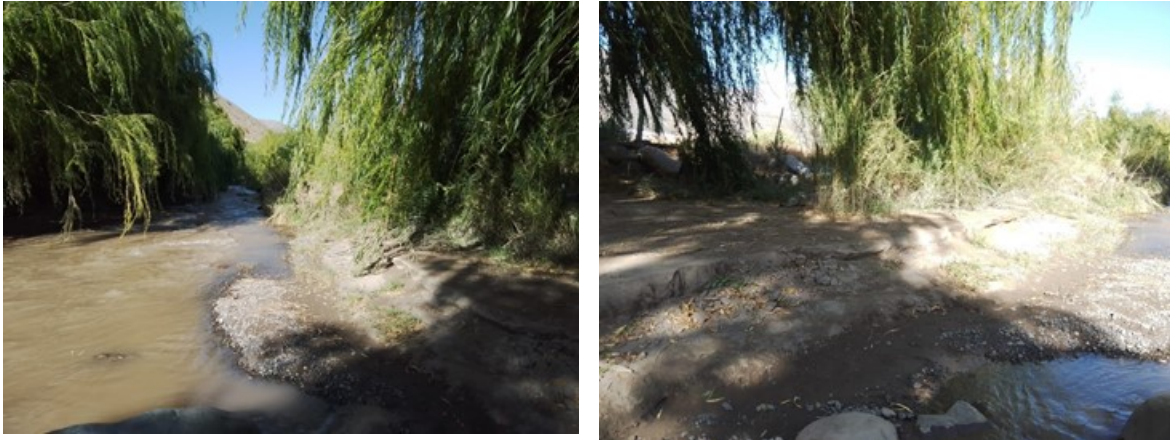
Foto 7 y Foto 8: Diferencia de altura entre lecho inundable del río y la T₁ que va contigua a la vía pública en Chillepín.

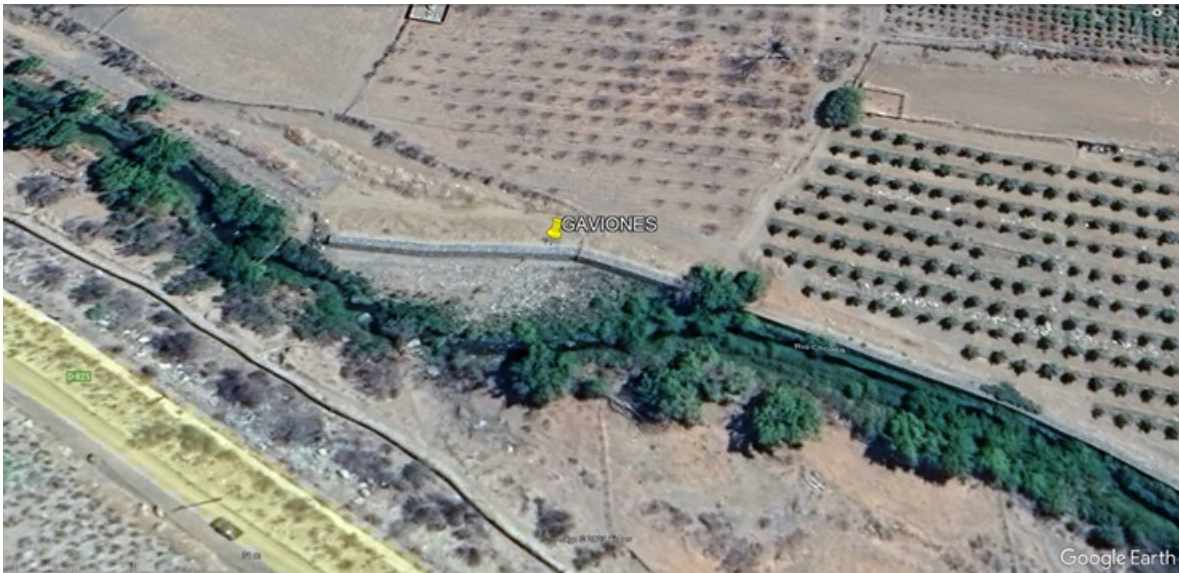
Figura 56- Presencia de gaviones en las orillas del Río Choapa a la altura de Chillepín, frente a la ruta D-825.

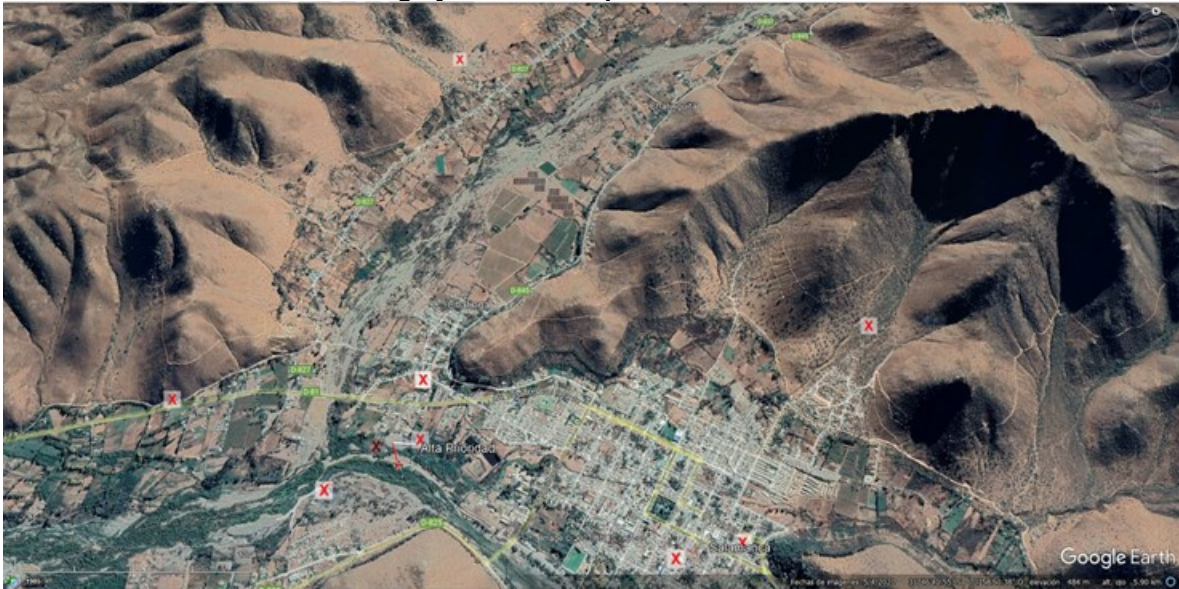
Figura 57- Pasivos ambientales definidos como SPPC de alta prioridad localizados sobre el Estero Chalinga y el Río Choapa a la altura de Salamanca.
