INFORME ETAPA 5

ESTUDIO FUNDADO DE RIESGOS

ESTUDIO ACTUALIZACION PLAN REGULADOR DE IQUIQUE

Ed 1 – Enero 2023

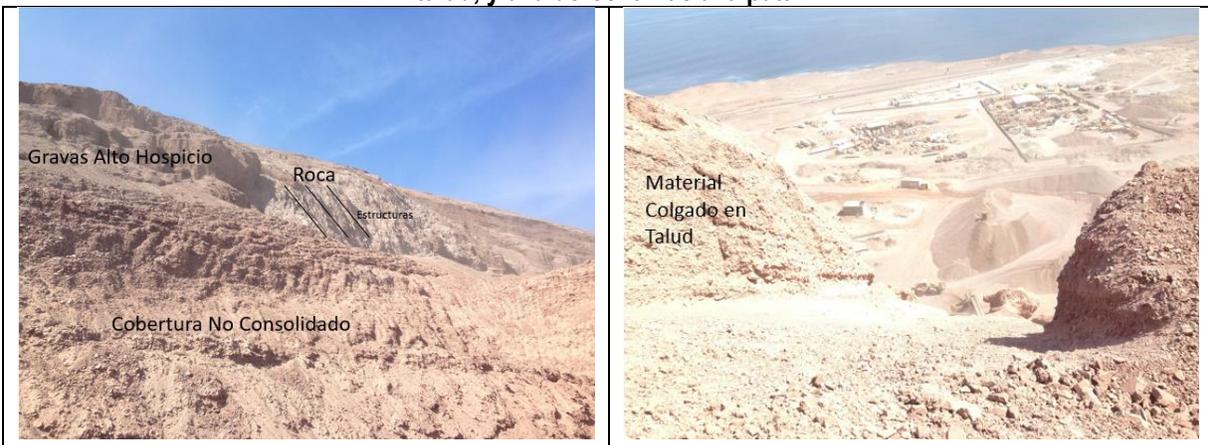
Los taludes tienen una inclinación semi vertical, con material colgado lo que genera paredes aún más verticales (ver Figura 11-12). En la pata, el material que cae desde los niveles superiores (no consolidado) genera conos que ayudan en la estabilidad de la pared, pero debido a su baja altura y rápida de extracción su aporte es solo esporádico. Existen depósitos no consolidados que se han utilizado como relleno del banco inferior, el cual es potencialmente susceptible de deslizamientos debido a su baja consolidación, conteniendo además de depósitos antrópicos.

El afloramiento de roca presenta estructuras con manto subvertical ($70^\circ W$) los que se midieron a distancia desde la berma superior. Se observa la presencia de una zona de falla en los bloques superiores, donde existe el contacto del afloramiento con las Gravas de Alto Hospicio.

Figura 11-12: Fotografía tomada desde banco superior de la cantera. A la izquierda hacia la cresta del talud, y a la derecha hacia la pata.

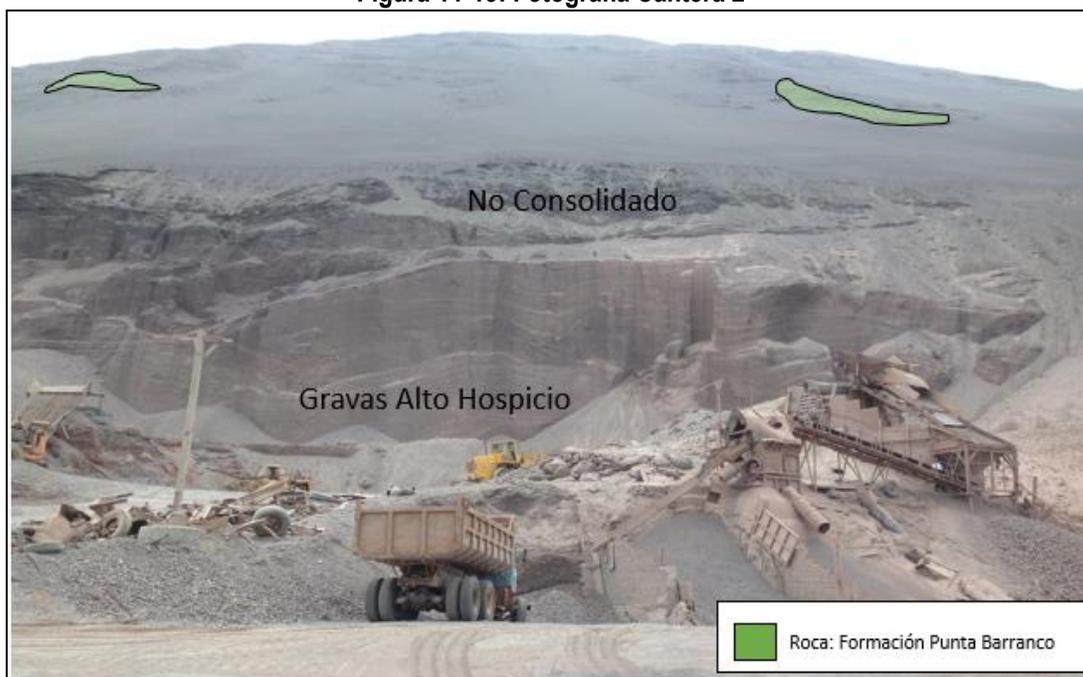
El talud consiste en 100% Gravas de Alto Hospicio, con algunos afloramientos de roca lejanos a la cresta del talud superior (ver Figura 11-13), y una cobertura de material no consolidado (potencia 1 - 3 metros) que se presenta desde la cresta superior hacia arriba. La pared es prácticamente vertical, con algunos conos de material desprendidos por efecto eólico y de la operación con cargador.

Existe material apilado como descarte de la operación, el cual rellena y aumenta el área de operación de la cantera. Este relleno se realiza sobre la unidad de depósitos no consolidados con material principalmente de tipo grava gruesa a bolones, el cual se habría desplazado por efecto del terremoto de Iquique en 2014. No fue posible identificar grietas de tensión debido a que se encuentra actualmente reparado con nuevos rellenos.

Figura 11-13: Fotografía Cantera 2

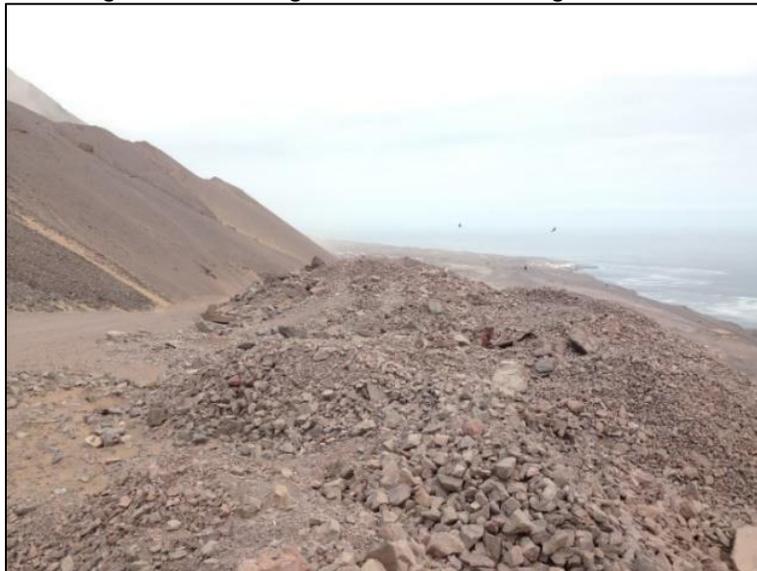
En general, el área de operaciones no es densa en instalaciones, pero presenta un sector de descarga de material con gravas gruesas (Figura 11-15), las que no muestran evidencia de grietas de tensión o posibles desplazamientos.

Figura 11-15: Fotografía de sector descarga Cantera 3

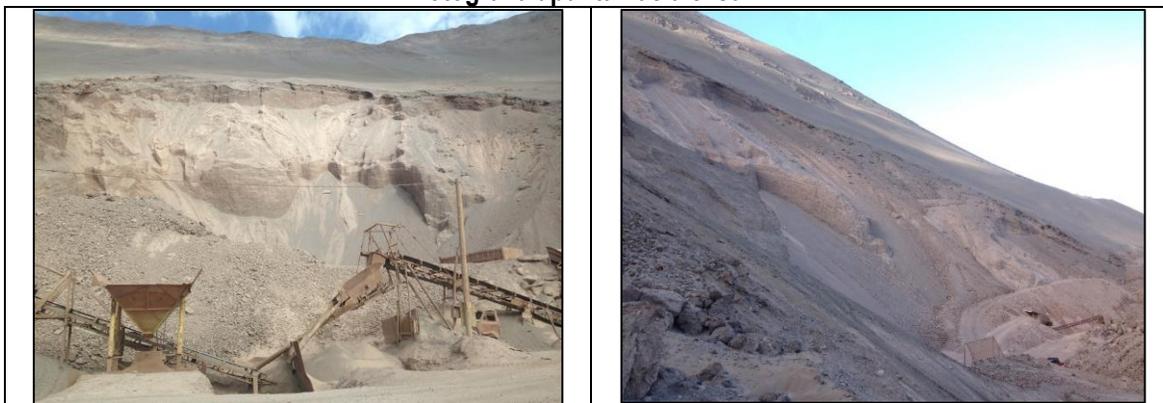
Cantera en operación, a 900 metros de Cantera 3 hacia el NE. Pared de 70 a 100 metros de alto, sin berma intermedia y con conos de acumulación a la mitad del talud, generados por efecto de fuertes vientos y de operación con cargador frontal (Figura 11-16).

Figura 11-16: Fotografía Cantera 4. A la izquierda imagen de frente a la cantera, a la derecha la fotografía apunta hacia el sur.

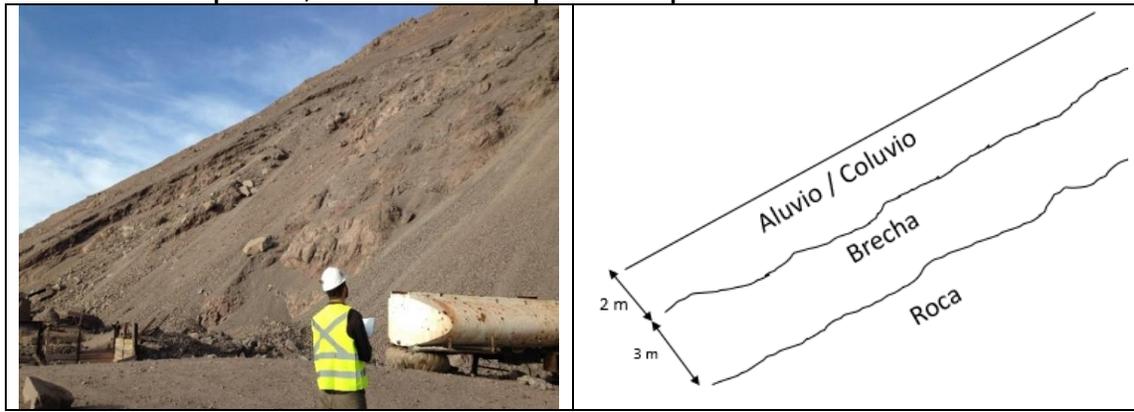
El sector norte de la cantera presenta conos extensos (en altura) de material coluvial y aluvial, cubriendo una unidad de brecha (ver Figura 11-18). La brecha presenta clastos polimícticos (1-20 cm) de matriz soportada la cual es cementada con halita, conteniendo además bolones de gran tamaño (<1 m), siendo esta secuencia limitada por afloramientos de roca lateral y verticalmente. La roca es caracterizada geotécnicamente como: "BASALTO muy resistente diaclasado, de color verde grisáceo con grano fino a medio grueso".

Figura 11-18: Fotografía Cantera 5 - Sector Norte. A la izquierda el límite norte con las unidades expuestas, a la derecha un esquema de la potencia de las unidades.

Cantera 5 - Norte		Observación
Roca	Basalto	Figura 11-18
UCS	100-250 MPa	Resistente al golpe con martillo, requiriendo varias repeticiones para ser fracturada
GSI	30-40	Macizo fracturado, generando bloques de diversos tamaños. La condición de la superficie es de calidad media.
mi	25 +- 5	Valor asignado para este tipo de roca.
D	0.5	La pared podría haber sido sometida a trabajos de excavación al encontrarse cercana a sectores de extracción.
Estructuras	--	No se observan planos estructurales dominantes.

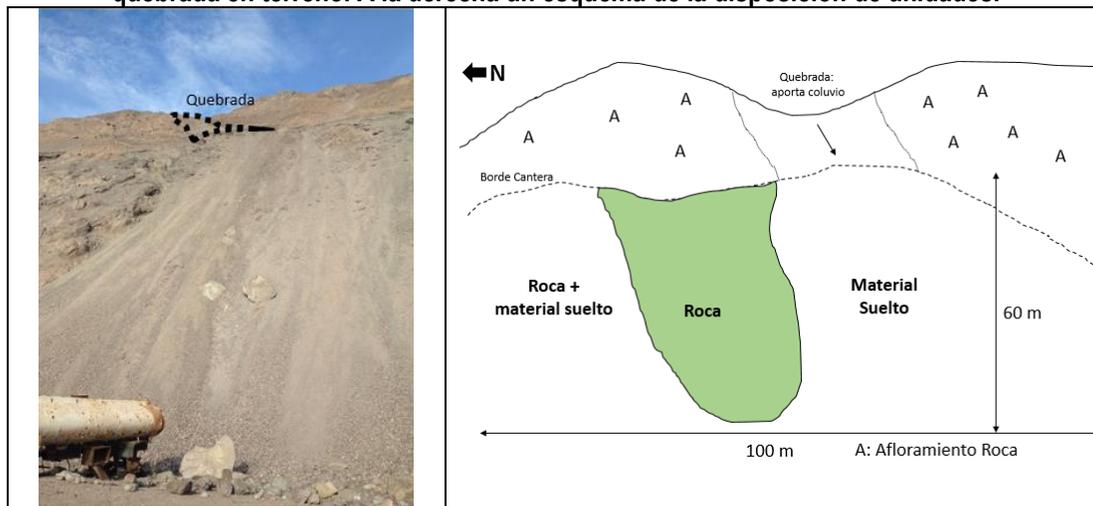
A diferencia de las canteras anteriores, en esta se reconocen 3 unidades geotécnicas distintas, las que podrían representar diferentes mecanismos de deslizamiento. La Figura 11-19 esquematiza una sección frontal de la cantera y la extensión relativa de las unidades. Se observa que el sector de depósitos no consolidados es generado por descarga natural de material desde una quebrada ubicada en el borde superior, y no sería íntegramente parte de la unidad de Gravas de Alto Hospicio removida por efecto de antiguas operaciones.

Figura 11-19: Sección frontal de la Cantera 5-Norte. A la derecha fotografía mostrando disposición de quebrada en terreno. A la derecha un esquema de la disposición de unidades.

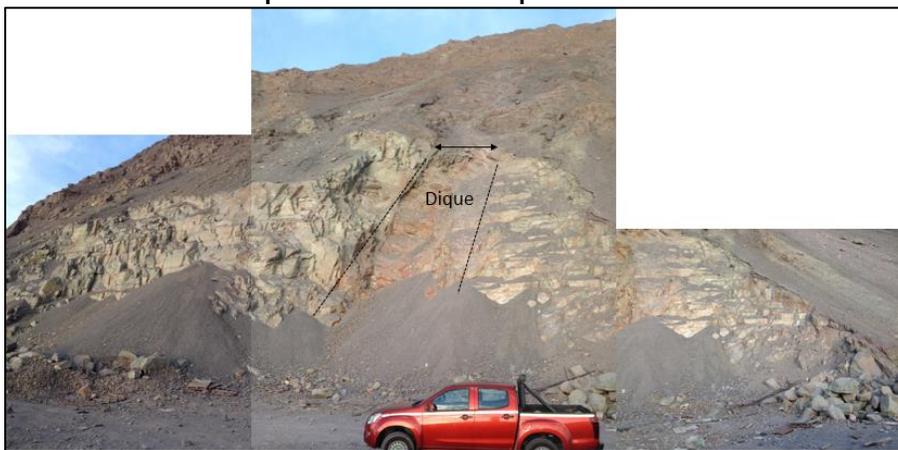
El sector sur de la cantera tiene una extensión de 70 metros de roca y material depositado en conos a la pata del talud, provenientes del material suelto en la cresta. El Talud presenta una altura de 30 a 40 metros con una pared semi vertical, que fue sometida a tronaduras (presencia de bolones e información entregada por gente local). Se observan dos sets de discontinuidades: 75/280 y 80/30, sumadas a los planos de depositación (ver Figura 11-20).

La unidad principal de roca corresponde a una "ARENISCA muy resistente, con planos de depositación medianamente espaciados (20-60 cm), color verde claro y grano fino a grueso. Las discontinuidades están medianamente espaciadas (50-100 cm) con orientación subvertical (75° - 80°), rugosidad suave y de apertura variable (0.5 a 10 cm) con relleno de arena y limo seco". El dique es caracterizado como una estructura secundaria, de extensión lateral no mayor a 10 metros: "Dique ANDESITICO muy resistente, color rojizo con tamaño de grano medio fino".

Figura 11-20: Fotografía Cantera 5 - Sur. Los recuadros blancos corresponden a sectores que quedaron fuera a de la panorámica.

Cantera 5 - Sur		Observación
Roca	Arenisca	Figura 11-20
UCS	50-100 MPa	Resistente al golpe con martillo, requiriendo otras repeticiones para obtener muestra de mano.
GSI	60-70	Se observan sets estructurales dominantes en el talud, formando bloques de tamaño regular. La superficie del talud se encuentra en una condición buena.
mi	17 +- 4	Valor asignado para este tipo de roca.
D	0.7	El Macizo Rocoso ha sido sometido a tronaduras, las cuales dejan la pared en buen estado.
Estructuras	75/280, 80/30, Dique	A estas estructuras se suman los planos de depositación que están medianamente espaciados (20-60cm). Las estructuras subverticales tienen una rugosidad suave (JRC: 2-4) con apertura variable (0.5 a 10 cm) y relleno de arena y arcilla-limo seco. Apertura podría ser consecuencia de tronaduras.

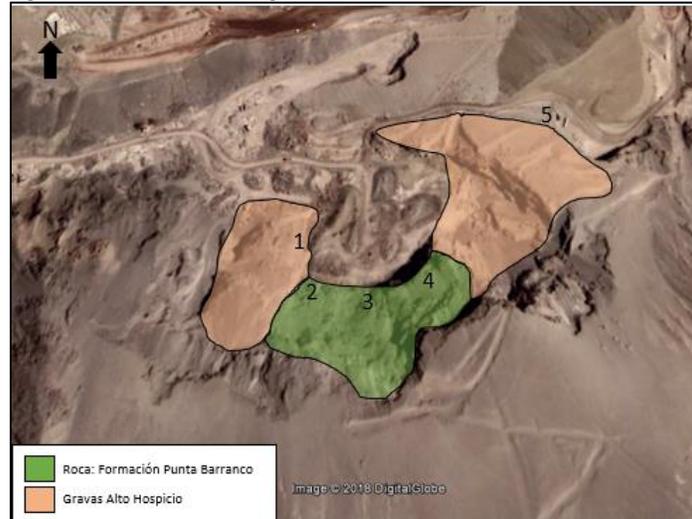
Ubicada en sector Bajo Molle, actualmente en operación. Se identifican 5 sectores caracterizados de acuerdo con la condición de las unidades (Figura 11-22).

Figura 11-22: Sectores geotécnicos identificados en Cantera 6

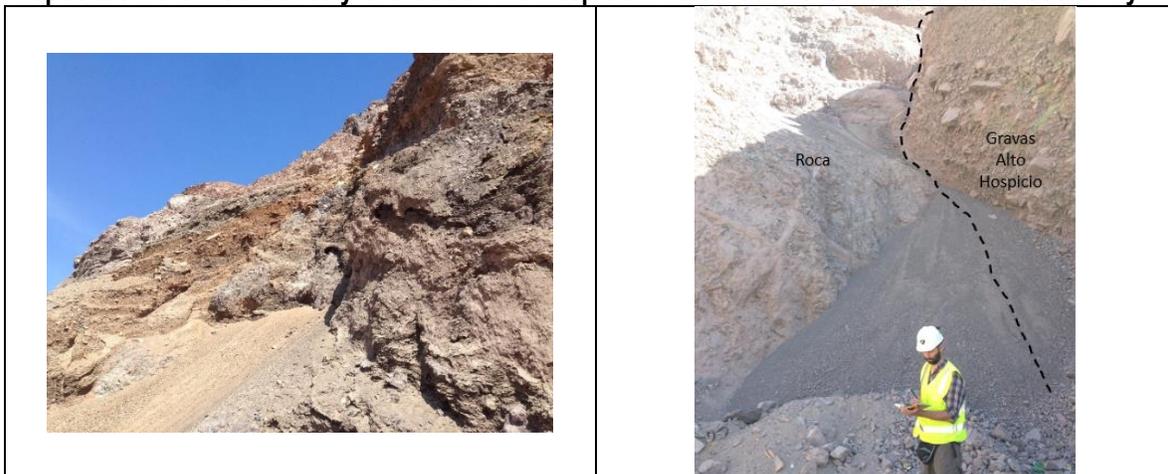
- Sector 1: Presencia de grandes bloques de 1 a 2 m de diámetro provenientes de desprendimientos de roca desde la cima de la ladera. Esto ha provocado que el material coluvial se haya desplazado con mayor frecuencia hacia los niveles inferiores, permitiendo que el límite de los depósitos no consolidados con las Gravas de Alto Hospicio no sea muy claro en la parte más norte del sector (Figura 11-23).

Figura 11-23: Fotografía Cantera 6 - Sector 1. A la izquierda fotografía del sector más norte, con Depósitos No Consolidados y Gravas de Alto Hospicio. A la derecha el contacto entre el Sector 1 y 2.

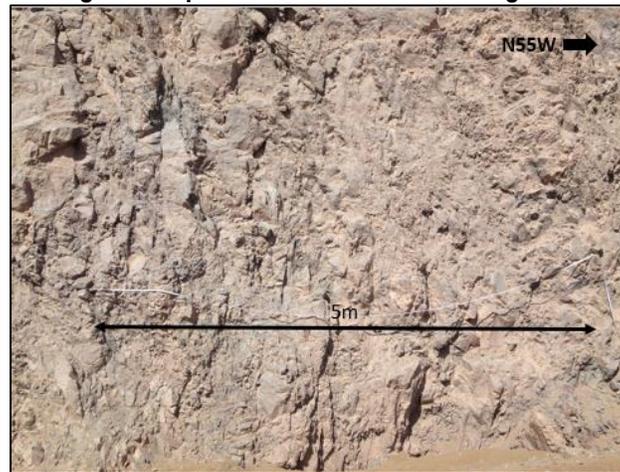
- Sector 2: Pared en roca hasta escarpe de la cantera, con extensión de 50 metros hasta contacto con dique. Se realizó una línea geotécnica de 5 metros (
- Figura 11-24), la cual permitió identificar dos sets de fracturas, tal como se muestra en el
- Cuadro 11.7-1.

Roca	BASALTO muy resistente, 2 set estructurales perpendiculares, gris claro de grano fino.
Set 1	Tipo Joint, orientación $80^{\circ}/70^{\circ}$, Persistencia alta (>3m), espaciamiento variable (10-30 cm). JRC:6-16, Amplitud:5cm, Apertura: 5-0.2mm, Relleno: arena fina, Humedad: Seco.
Set 2	Tipo Joint, orientación $60^{\circ}/340^{\circ}$, persistencia alta (>3m), espaciamiento variable (5-15 cm) JRC:4-16, Amplitud: 5-10 cm, apertura: 0.5-1mm, relleno: arena fina, humedad: seco
GSI	60-50

Figura 11-24: Fotografía de pared sobre se realiza línea geotécnica en Sector 2.

Roca	Basalto	Figura 11-24 y Figura 11-25
UCS	100-250 MPa	Resistente al golpe con martillo, requiriendo varias repeticiones para ser fracturada
GSI	60-70	Se observan sets estructurales dominantes en el talud, formando bloques de tamaño regular. La superficie del talud se encuentra en una condición buena.
mi	25 +- 5	Valor asignado para este tipo de roca.
D	0.5	La pared podría haber sido sometida a trabajos de excavación al encontrarse cercana a sectores de extracción.
Estructuras	80/70, 60/340, Dique	Alta persistencia (>3m), Rugosidad variable JRC: 4- 16, Amplitud: 5-10 cm, baja apertura 0.5 -1 mm, relleno arena fina, seco.

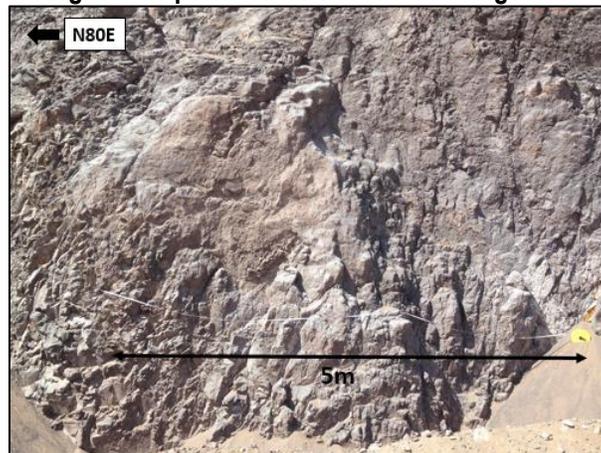
- **Sector 3:** Pared en roca, sector de contacto Dique-Caja. Presenta 2 set estructurales de fracturas, los cuales tienen una menor rugosidad y apertura que en el Sector 2, también se encuentran menos espaciados. Aquellas fracturas paralelas a la orientación del dique cambian su ángulo de inclinación manteniendo en la dirección del intrusivo. Se realizó una línea geotécnica tomando como base la pared de la Figura 11-25, en donde se encontraron valores de GSI entre 60 y 70, tal como muestra el Cuadro 11.7-2.

Figura 11-25: Fotografía de pared sobre se realiza línea geotécnica en Sector 3.

Roca	BASALTO muy resistente, 2 set estructurales perpendiculares, gris claro de grano fino.
Set 1	Tipo Joint, orientación 80°/60°, Persistencia alta (>3m), espaciamiento variable (5-20 cm). JRC:2-6, Amplitud:3-5cm, Apertura: <1mm, Relleno: arena fina, Humedad: Seco.
Set 2	Tipo Joint, orientación 60°/340°, persistencia alta (>20m), espaciamiento variable (<10 cm) JRC:2-6, Amplitud: <5 cm, apertura: <0.5mm, relleno: arena fina, humedad: seco
GSI	70-60

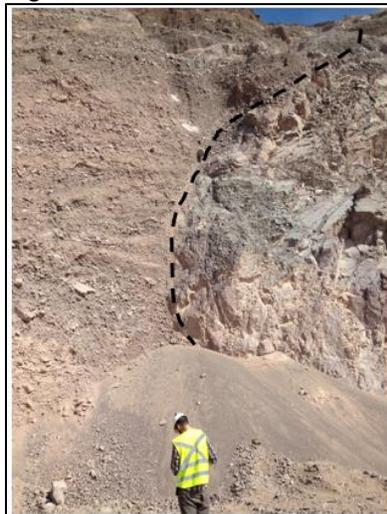
Sector 4: Dique, con extensión de 10 m. Se estima valor GSI de 60, en pared con orientación N10W. Sin embargo, la zona cercana al contacto del dique con la roca caja, se encuentra mayormente fracturada con bloques de menor tamaño, disminuyendo progresivamente el valor del GSI desde el Sector 3 a 4 en la caja, llegando a un valor de GSI 40-30 (ver Figura 11-26). No es posible realizar medición geotécnica, debido a la condición de material colgado en el talud, como también la dificultad de acceder hacia la pared (material en la pata del talud). Posterior a esta zona, la pared muestra el contacto roca-suelo nuevamente (ver Figura 11-27).

Figura 11-27: Fotografía Cantera 6 - Sector 4. Contacto Roca-Suelo.

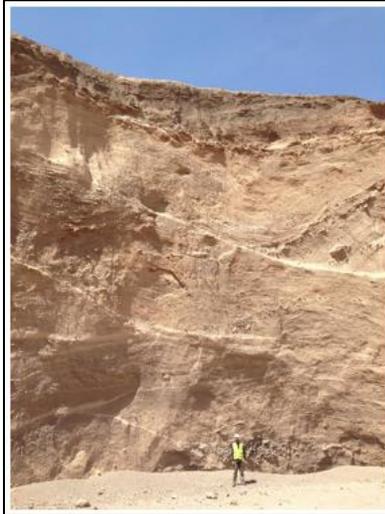
- **Sector 5:** Debido a que existían operaciones activas de carguío y transporte por el lado de la cantera que fueron mapeados los puntos anteriores, se decidió evaluar la pared opuesta del sector (Punto 5, Figura 11-22) como representativo del área debido a la gran extensión de la unidad de suelo solamente y por encontrarse en la línea directa al punto de muestreo. El sector tiene una cobertura de 2-3 metros de material no consolidado, sobre la unidad de Gravas de Alto Hospicio, en la cual se observan taludes verticales, en los cuales es visible los planos de depositación de la unidad. Se observa material suelto en la pata, proveniente de la cresta del talud (tamaño grava muy gruesa).

Figura 11-28: Fotografía Cantera 6 - Sector 5.

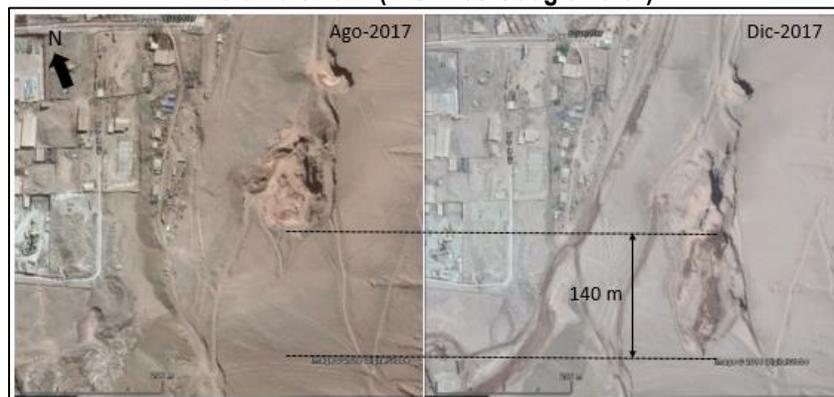
Ubicada a 570 m al NE de la Cantera 6. No se observan trabajos de extracción de material en el sector más amplio (al sur). De acuerdo a análisis de imágenes satelitales de Google Earth (2017), durante el periodo comprendido entre Agosto-2017 y Diciembre-2017 se realizó una intensiva extracción del sector, lo que generó una segunda cantera con una extensión de 140 m, como se observa en la Figura 11-29.

Figura 11-29: Fotografía Satelital Cantera 7. A la izquierda estado a Agosto 2017 y a la derecha a Diciembre 2017 (Archivos Google Earth).

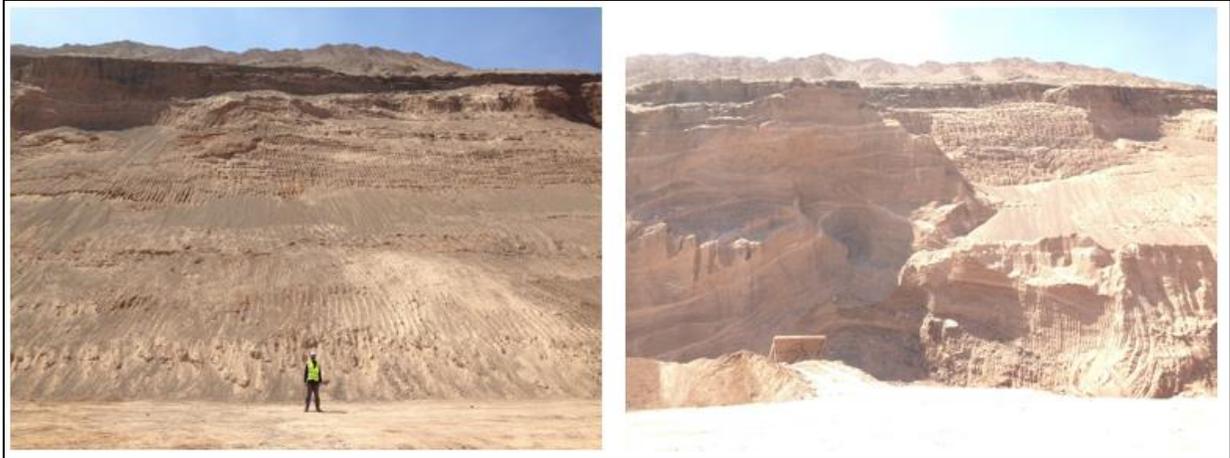
El banqueo se habría realizado de forma descendente, disminuyendo el ángulo de talud y generando una geometría más estable de la que se observa en la cantera inicial (que es una pared vertical). La Figura 11-30-izquierda muestra la condición actual del talud.

Figura 11-30: Fotografía Cantera 7. a la izquierda el sector sur y a la derecha el norte.

El sector norte, se encuentra con pared vertical en una extensión de 40 metros. No se observa presencia de roca. Los planos de depositación de Gravas de Alto Hospicio están inclinados bajando con la pendiente de la ladera. Ambas canteras no presentan afloramiento de roca y las unidades son principalmente Gravas de Alto Hospicio y Depósitos No Consolidados.

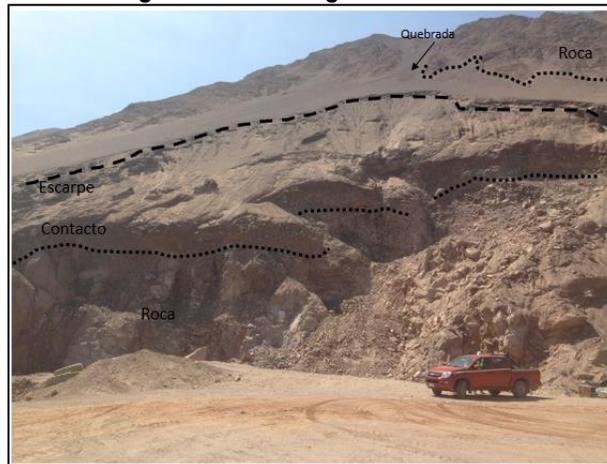
Ubicada a 500 metros al NE de Cantera 7, se caracteriza por presentar afloramiento de roca, en contacto con material no consolidado. La unidad Depósitos No Consolidados tiene un espesor de 2 metros, la cual se extiende verticalmente por la ladera hasta 50 metros más arriba donde se observa afloramiento de roca. Existen quebradas entre los contactos de los afloramientos, lo que genera secuencia de material no consolidado y roca en la parte superior del cerro, como se indica en la Figura 11-31.

Figura 11-31: Fotografía Cantera 8.

Cantera 8		Observación
Roca	Basalto	Figura 11-31 y Figura 11-32
UCS	100-250 MPa	Resistente al golpe con martillo, requiriendo varias repeticiones para ser fracturada
GSI	30-40	Se observa 1 set estructural altamente espaciado, pero entre las estructuras se encuentra altamente fragmentado en orientaciones irregulares y generando bloques de variados tamaños. La condición de las caras es mediana.
mi	25 +- 5	Valor asignado para este tipo de roca.
D	0.5	La pared podría haber sido sometida a trabajos de excavación al encontrarse cercana a sectores de extracción.
Estructuras	55/30	Alta persistencia, Rugosidad variable JRC:6-12, Apertura: 1-15cm, relleno arena fina limo, seco.

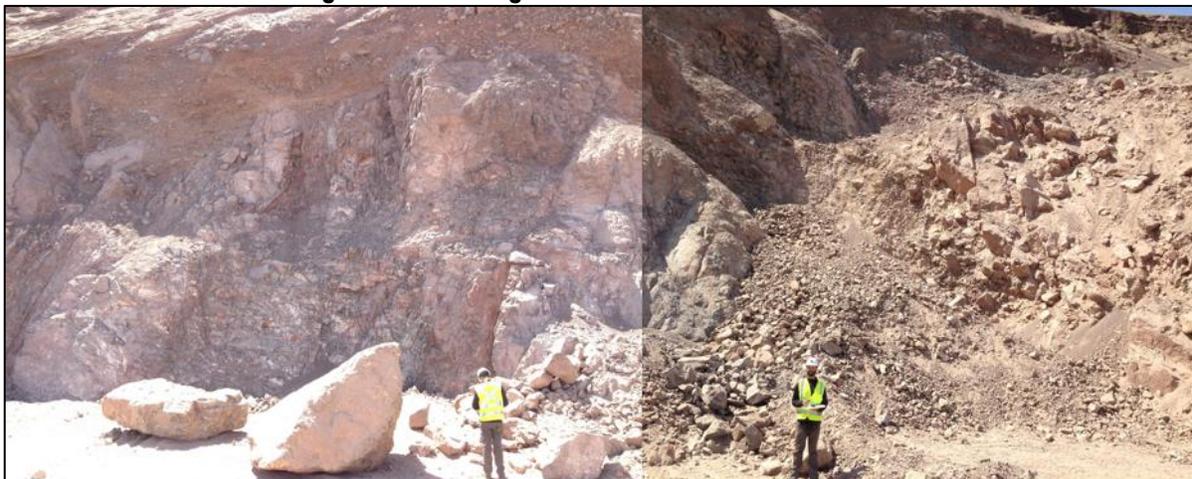
La pared de roca contiene estructuras sub verticales, que aumentan en frecuencia hacia el sur. Se observan grandes bloques (~2m) que han caído de las paredes por efecto gravitacional y por el avance de la extracción de áridos en el sector. La roca es resistente al golpe con el martillo, pero debido a la condición estructural del macizo, este se caracteriza con un GSI de 30-40 (ver Figura 11-32). Un set estructural dominante aflora en el talud con orientación 55/30.

Figura 11-32: Fotografía Macizo Rocoso Cantera 8.

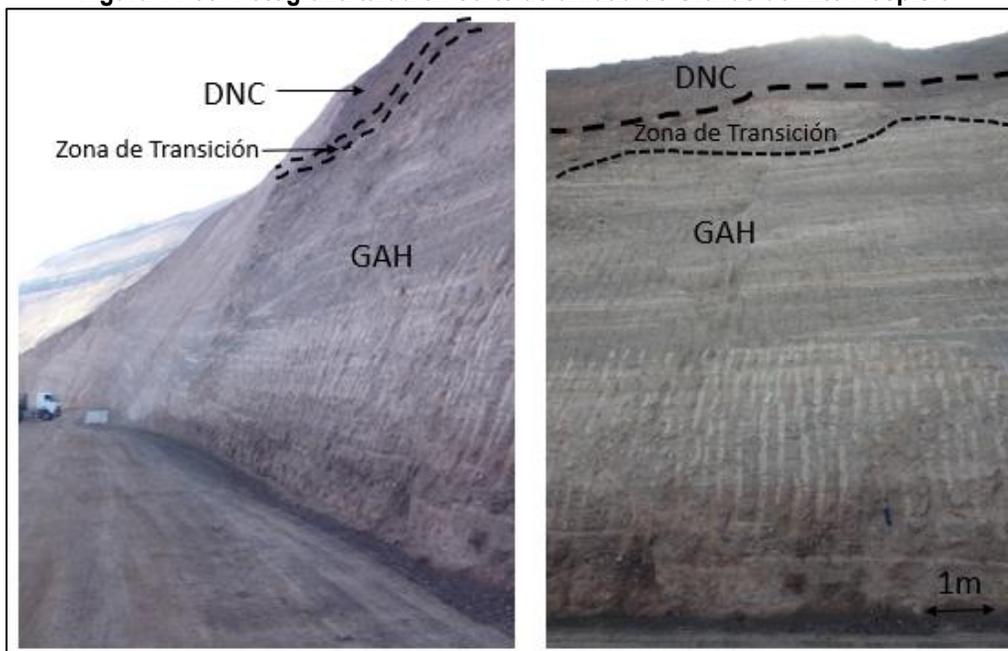
En este sector de la ruta, el talud presenta tres horizontes los que se disponen (en orden descendente) como sigue: Depósitos No Consolidados (~3m de espesor), zona de transición (~2m) y Gravas de Alto Hospicio (ver Figura 11-33), esquema que es concordante con el propuesto por Donoso (2014). Se observa que la mayor resistencia del talud está en la unidad de las Gravas de Alto Hospicio, incluso evidenciando los dientes del equipo de carguío al momento de generar el talud. La inclinación de las paredes es de 50°-60°, disminuyendo este ángulo sobre la zona de transición (posible caída de material).

Figura 11-33: Fotografía talud en corte de unidad de Gravas de Alto Hospicio

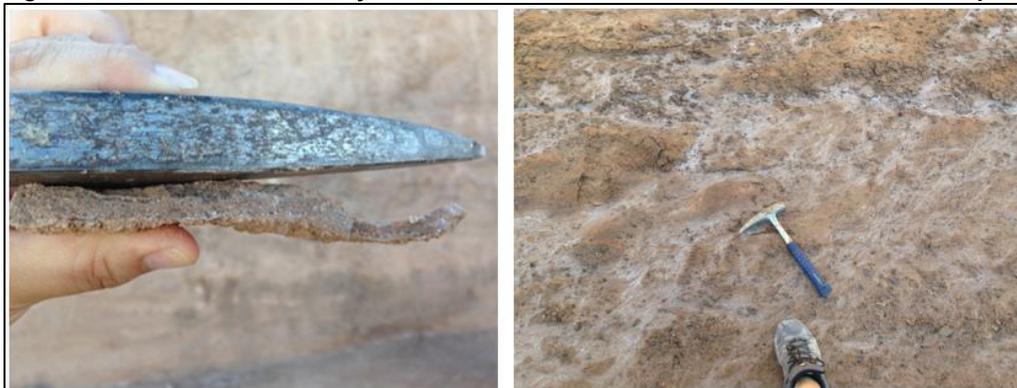
El contenido de sal se aprecia tanto en muestras de mano de la pared obtenidas directamente de la pared a través de cementaciones de Halita (Figura 11-34-izquierda). Además, el escurrimiento de agua superficial producto del rocío de camiones aljibes en el camino, sumado al contenido de arcillas de la ruta que no permite la rápida absorción del agua, reconcentra sales en el camino de forma superficial (Figura 11-34-derecha).

Figura 11-34: Contenido de sal y cementación de Halita en unidad Gravas de Alto Hospicio

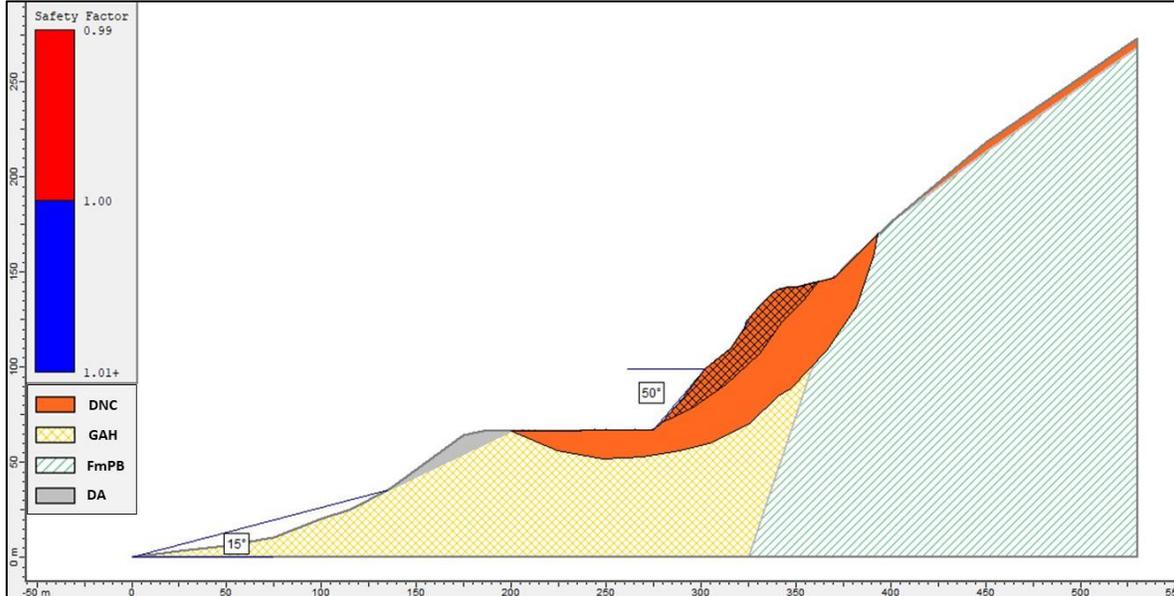
La Figura 11-36 presenta la estimación de superficies de deslizamientos en caso límite para el escenario normal y sísmico. La longitud del área de operación de la cantera es de 100 [m] y la estimación de caída de material desde los niveles superiores se considera principalmente para el caso no sísmico solamente (escenario conservador). El ángulo de talud es de $40^\circ - 50^\circ$ y el ángulo de la ladera en cota inferior a la cantera es cercano a 15° .

Figura 11-36: Sección geotécnica con superficies de deslizamiento - Cantera 1. Zona Achurada: Situación No sísmica. Zona café: Situación sísmica. Inicio de sección: A0. Fin de sección: A1.

La profundidad de la zona de deslizamiento se ve incrementada por efectos sísmicos, los que no sólo aumentan el área en profundidad en la pared, sino que podrían reflejar una pérdida de estabilidad de la plataforma de operación de la cantera. Adicionalmente, la Figura 11-37 presenta como se distribuye el FS (Factor de Seguridad, ver glosario) en el área acotada al talud en estudio, indicando una disminución considerable tanto de las superficies inestables ($FS < 1$) como de los mínimos parciales. No obstante, el mínimo global desde la proyección vertical del segundo talud (350 m) hacia la pata del primer talud (300m), indicaría una potencial extensión en la vertical por sobre los afloramientos por desestabilización de mayor área y un mayor alcance por sobre el escarpe actual.

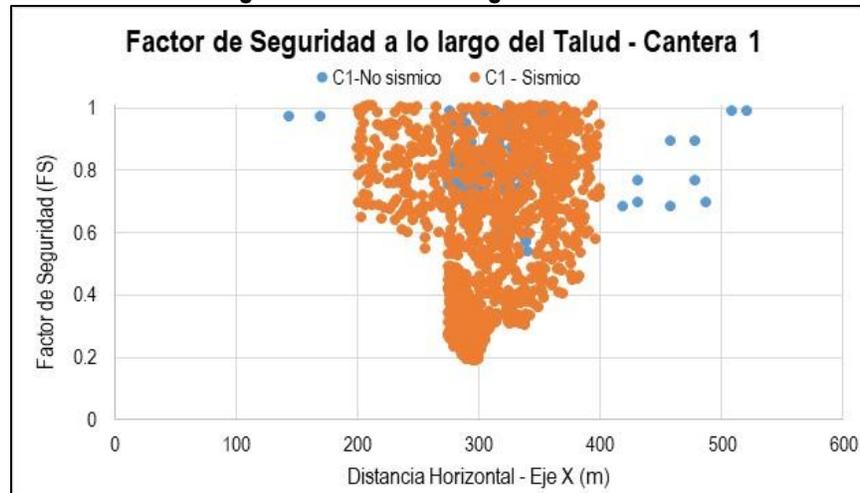
Figura 11-37: FS a lo largo de Cantera 1

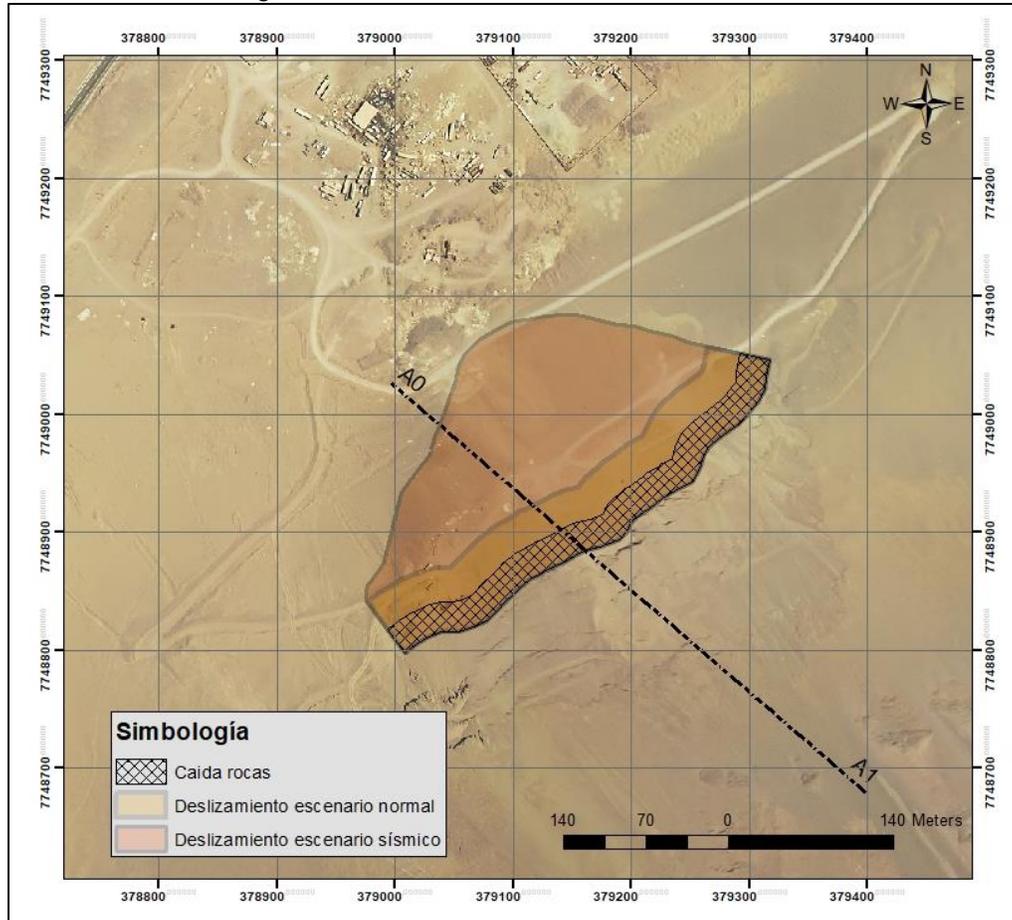
Los valores de extensión se resumen en el Cuadro 11.7-12, y la Figura 11-38 presenta una planta con la delimitación de las zonas de caída de material. Debido a la presencia de conos de extracción en la pata del talud, la estimación de caída de material podría no resultar tan relevante como la distancia que estos bloques podrían recorrer desde la pata, la que fue incluida como primera zona de delimitación.

Basado en la Figura 3-6, la influencia de la zona de falla al SW del plano que define la sección geotécnica fue incorporada por una cobertura mayor del material deslizado hacia el sector opuesto (paralelo a A0), generando una mayor proyección hacia este sentido, y potencialmente bloqueando uno de los caminos de acceso a la cantera. Cabe destacar que material suelto podría incluso abarcar mayor área, llegando a las instalaciones que se observan en la parte norte de la sección, pero solo por efecto de caída de rocas, lo que sería más bien puntual y sin gran extensión de área cubierta.

Figura 11-38: Extensión deslizamientos Cantera 1

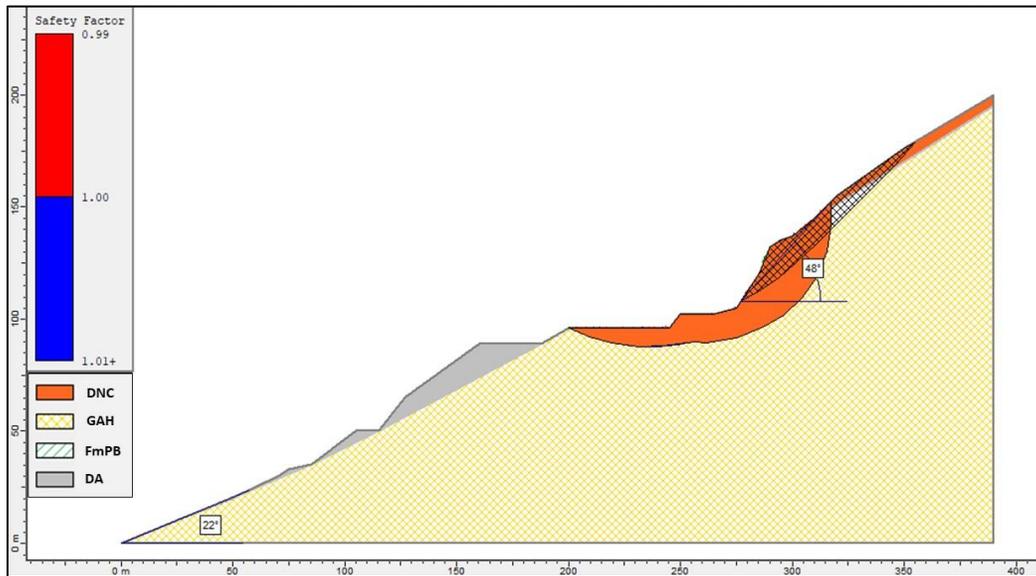
La sección geotécnica y potenciales deslizamientos se muestran en la Figura 11-39. Los ángulos de talud y ladera se estiman en 48° y 22° respectivamente. El área de operación es de 70 [m] aproximadamente, considerando el sector de explotación y los conos de extracción actuales de la pata del talud.

Figura 11-39: Sección geotécnica con superficies de deslizamiento - Cantera 2. Zona Achurada: Situación No sísmica. Zona café: Situación sísmica. Inicio de sección: B0. Fin de sección B1.

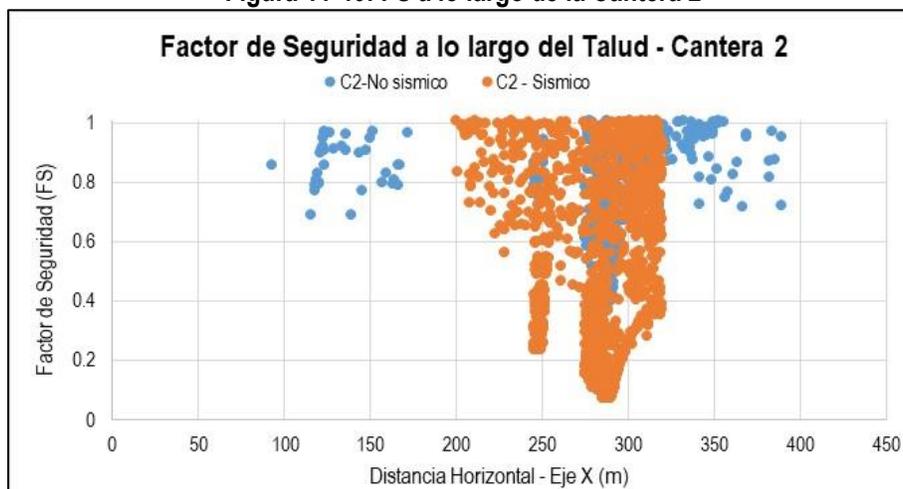
El Factor de Seguridad (FS) distribuido a lo largo del eje horizontal se concentra mayoritariamente en la pata del talud para ambos escenarios (Figura 11-40). Sin embargo, en el caso estático (condición no sísmica), la extensión en la vertical resulta ser mayor alcanzando incluso sectores de la unidad de Depósitos No Consolidados, y extendiéndose en la vertical considerablemente lo que produciría un avance del escarpe de la cantera y la consecuente exposición de la unidad de Gravas de Alto Hospicio en la pared.

Por otro lado, el escenario sísmico genera un segundo talud con una inclinación mayor al talud actual permitiendo un segundo deslizamiento al ser analizado a través de falla progresiva. A esto se suma que, bajo la pata del talud actual, la zona de potencial deslizamiento se extiende a una mayor profundidad originando la falla circular que abarca incluso el área de operación de la cantera.

Figura 11-40: FS a lo largo de la Cantera 2

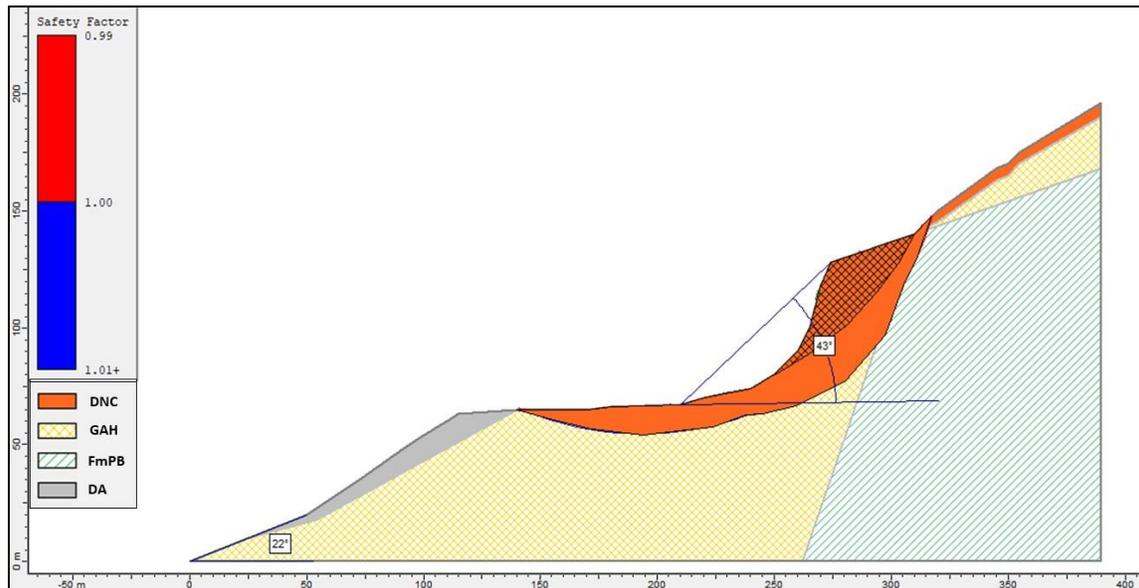
El área de operación de la cantera tiene una longitud de 130 [m] capaz de contener en ambos escenarios los deslizamientos. El ángulo de talud es de 43° y el de ladera 22° , ambos medidos en la sección de la Figura 11-42.

Figura 11-42: Sección geotécnica con superficies de deslizamiento - Cantera 3. Zona Achurada: Situación No sísmica. Zona café: Situación sísmica. Inicio de sección: C0. Fin de sección C1.

En ambos casos, la falla del talud es limitada por la Formación Punta Barranco, cuyo contacto fue estimado semi vertical y paralelo al talud actual, extendiéndose hasta los afloramientos observados en terreno. Sin embargo, la mayor diferencia es la distancia en profundidad que alcanza la superficie de deslizamiento la cual concentra FS de mínimos en las cercanías de la pata del talud para ambos escenarios (Figura 11-43). Adicionalmente, el caso sísmico abarca toda el área de operación de la cantera como zona de falla, la cual fue modelada solo en el área de operación (se consideraron límites verticales para ver como afectaba el talud solamente).

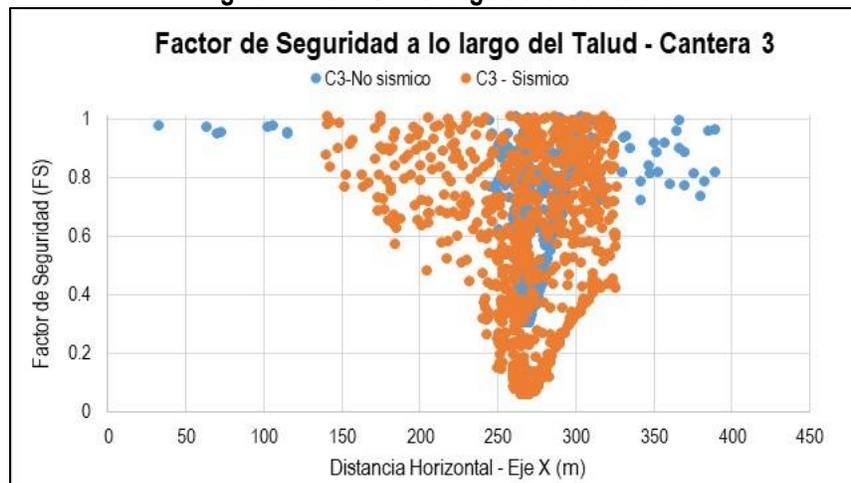
Figura 11-43: FS a lo largo de la Cantera 3

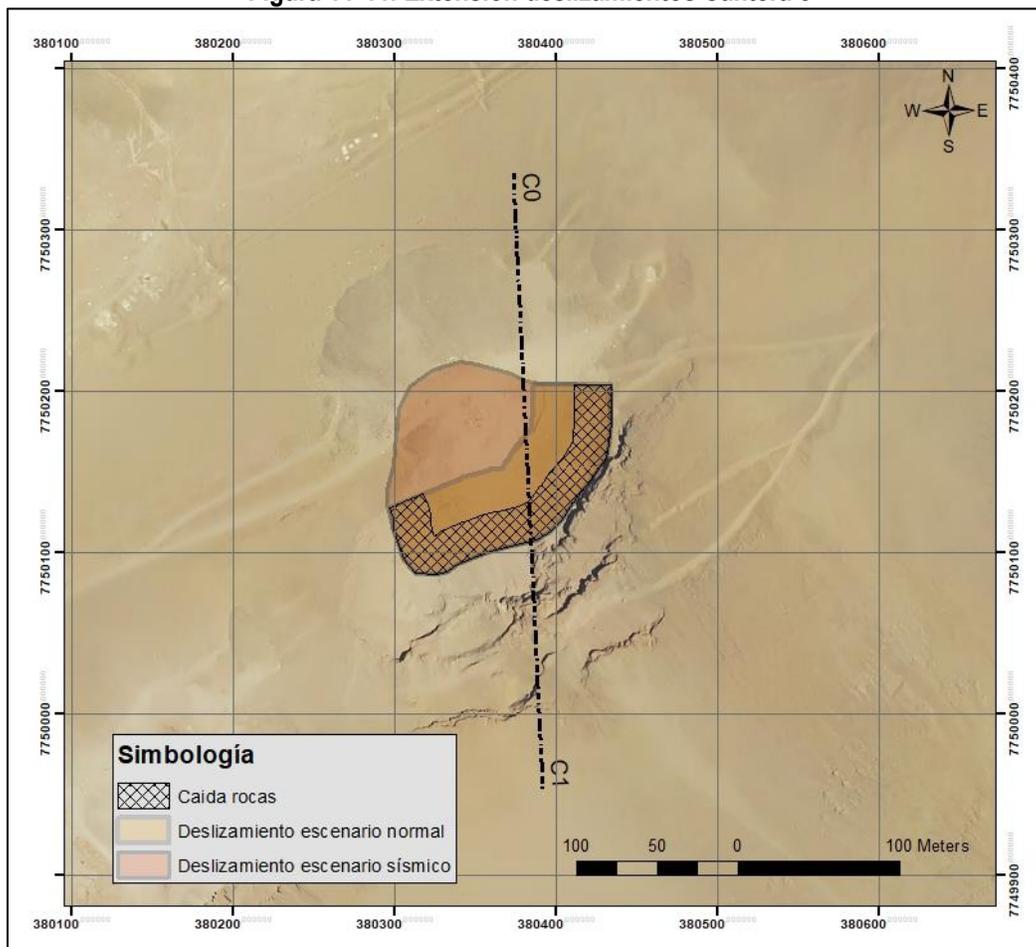
La extensión de los deslizamientos se presenta en la Figura 11-44, en base a los resultados de el Cuadro 11.7-14. La forma del talud (escarpe de la cantera) permitirá una concentración de material en el centro de ella (circular) y la proyección de estos materiales para el caso sísmico se encontraría solo en el área de operación de esta.

El potencial alcance de material fuera del área de la cantera podría deberse a proyección de material desde los sectores que alojan la unidad Depósitos Antrópicos (botaderos) los que por efecto de la sobrecarga y la proyección de material (caída de rocas) podría generar un alcance mayor al establecido para el área sísmica, lo que también podría estar condicionado por el ángulo de inclinación de la ladera en los niveles inferiores.

Figura 11-44: Extensión deslizamientos Cantera 3

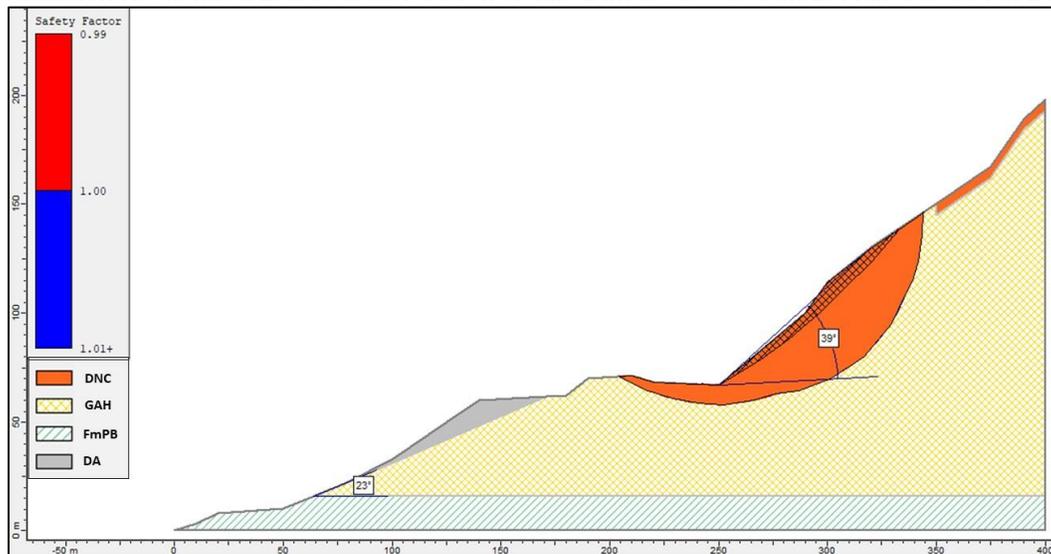
La Cantera 4 es la que se encuentra más cercana a la Ruta 1, ubicándose en los 50 [m] al inicio de la Figura 11-45. El ángulo de ladera es de 23° y el de talud de 40° , lo que se refleja en un volumen de deslizamiento tendiente a disminuir el ángulo de inclinación, con bajo espesor y alto alcance en la vertical para el caso sin condición sísmica (área achurada de la figura). El caso sísmico en cambio presenta una superficie de deslizamiento potencial más profunda considerando incluso el área de operación de la cantera, a lo que además se debe sumar un Desplazamiento de material que cubriría incluso el sector donde se encuentra la unidad Depósitos Antrópicos, produciendo un segundo deslizamiento hacia la Ruta 1.

Figura 11-45: Sección geotécnica con superficies de deslizamiento - Cantera 4. Zona Achurada: Situación No sísmica. Zona café: Situación sísmica. Inicio de sección: D0. Fin de sección D1.

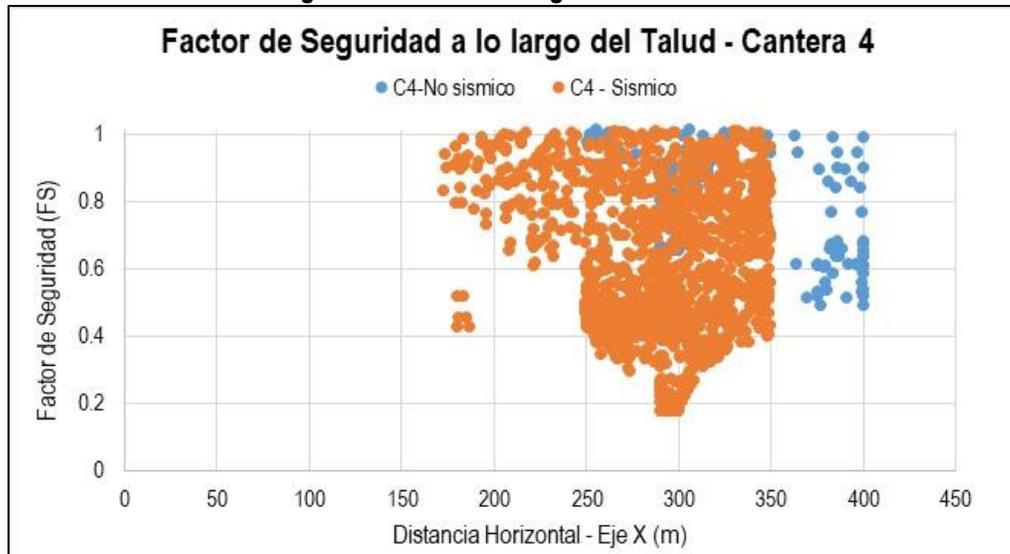
El análisis del FS se presenta en la Figura 11-46 para ambos casos, concentrando los mínimos para el caso sísmico alrededor de la mitad de la altura del talud (300 [m] en la sección). Sin embargo, a medida que se avanza verticalmente por la ladera, se observan superficies inestables ($FS < 1$) las que implicarían mayor volumen desplazado y por lo tanto una mayor extensión del deslizamiento, hipótesis que se descarta debido a que el esfuerzo de cizalle de las superficies comienza a ser menor, reflejado en un aumento del FS.

Figura 11-46: FS a lo largo de la Cantera 4

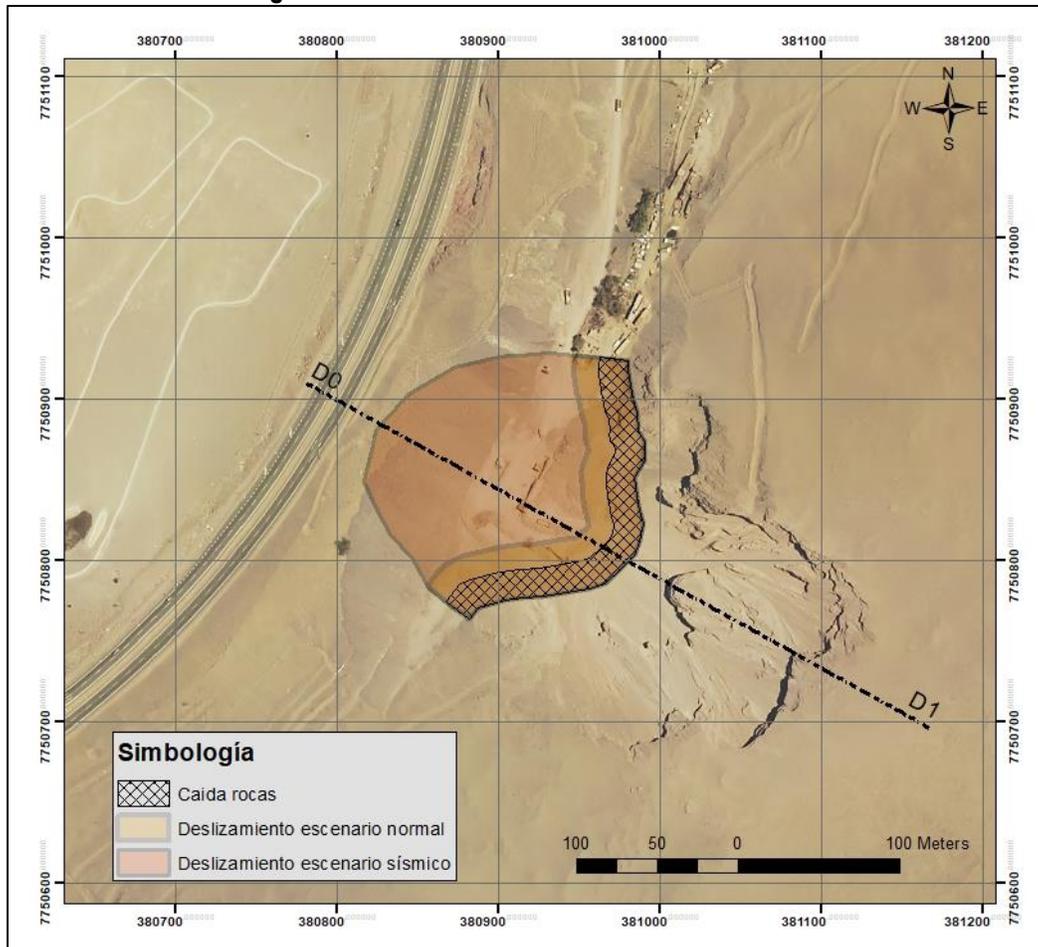
La extensión de los deslizamientos y caídas de material son presentados en el Cuadro 11.7-15 y Figura 11-47. La gran extensión lateral del escarpe y de la cantera en si aumenta el área de cobertura y eventual impacto de esta en el área. No menor es el hecho de que se proyectan deslizamientos muy cercanos al camino que si bien podrían no cubrirlo directamente por el material desprendido del talud, se podrían generar caídas de rocas o deslizamientos menores que afectarían no solo el camino, sino cualquier instalación al otro lado el sector.

Especial atención genera el estado actual del botadero (Depósitos Antrópicos) que tiene una pata cercana al sector del camino con un ángulo de talud suficientemente cercano al ángulo de fricción asignado para esta unidad, lo que no descarta caída de material, o pequeños deslizamientos que afecten el camino principalmente.

Figura 11-47: Extensión deslizamientos Cantera 4
