INFORME ETAPA 5

ESTUDIO FUNDADO DE RIESGOS

ESTUDIO ACTUALIZACION PLAN REGULADOR DE IQUIQUE

Ed 1 – Enero 2023

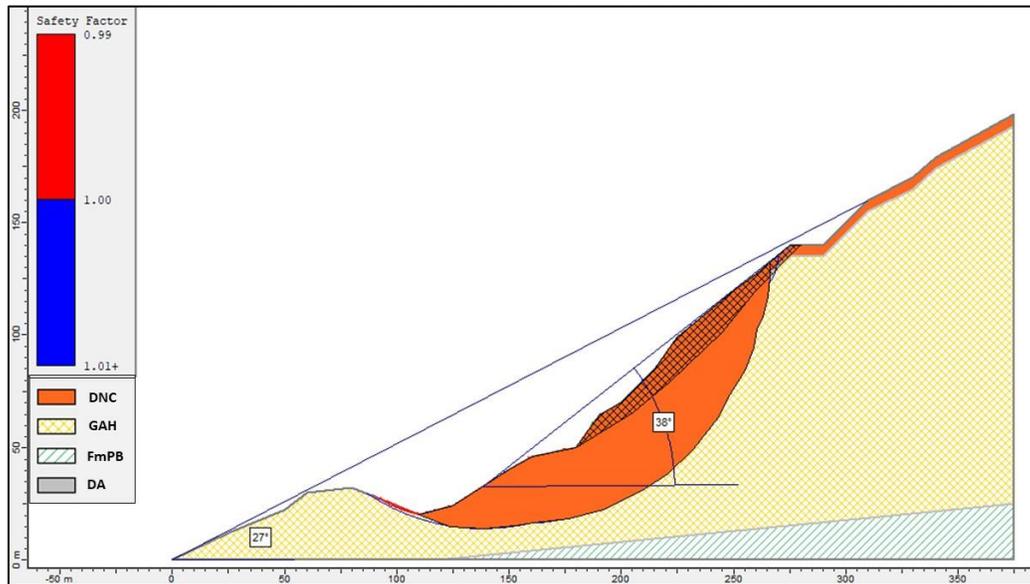
La cantera 6 presenta dos unidades geotécnicas: suelo y roca. En la Figura 11-48 se presenta la sección geotécnica considerada para el sector con predominancia de suelo. Un leve manto de roca en la base se incorporó de acuerdo con lo recopilado en la literatura para la Formación Punta Barranco en el sector de Bajo Molle. El ángulo de ladera es de 27° y el de talud de 38° lo que explicaría el bajo volumen de material desplazado desde la pared para el caso no sísmico.

Figura 11-48: Sección geotécnica con superficies de deslizamiento - Cantera 6Sx. Zona Achurada: Situación No sísmica. Zona café: Situación sísmica. Inicio de sección: H0. Fin de sección: H1.

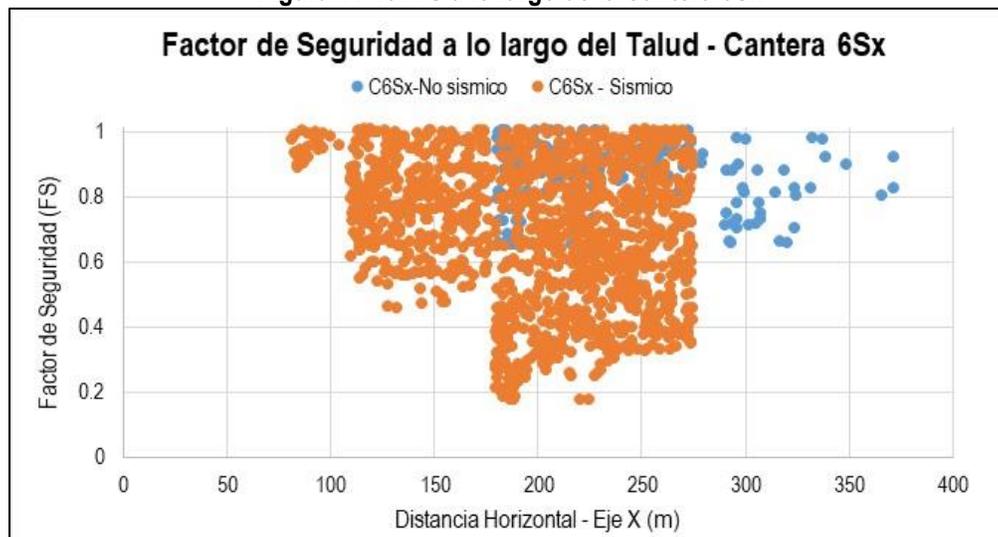
Los valores de FS para las superficies a lo largo del talud se presentan en la Figura 11-49, los que son considerablemente mayores para el caso sísmico. En el caso no sísmico, se observa una tendencia distribuida en un rango entre 0.6 y 1, los que reflejarían la regularidad del deslizamiento (lonja achurada en Figura 11-48). Para el caso sísmico, existe un quiebre en los mínimos de FS a los 180[m] que podría ser explicado por un pequeño talud existente en la superficie a esa distancia. Posterior a este punto, la tendencia permanece regular congruente con la forma de la superficie de la ladera (no existen puntos altamente inestables).

Figura 11-49: FS a lo largo de la Cantera 6Sx

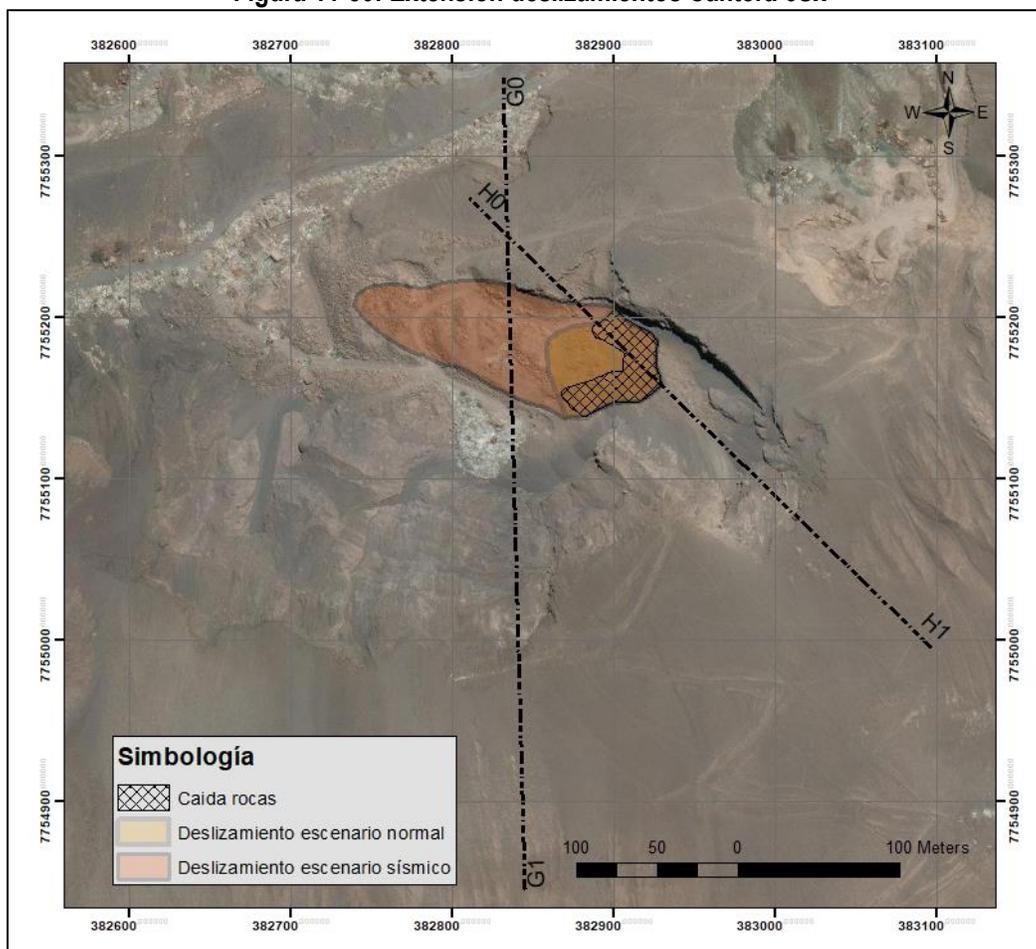
Los deslizamientos fueron acotados por el contacto con la roca y los taludes actuales de suelo (sector derecho) que, si bien contribuirían a generar deslizamientos, serían limitados por el proveniente el escarpe principal. Para el caso sísmico, la gran área deslizada se proyecta sobre material que ya se encuentra en proceso de extracción o que es usado dentro de otra plataforma de extracción, por lo que en estricto rigor solo un porcentaje del área estimada como a deslizar sobre ladera podría ser considerado como tal.

Figura 11-50: Extensión deslizamientos Cantera 6Sx

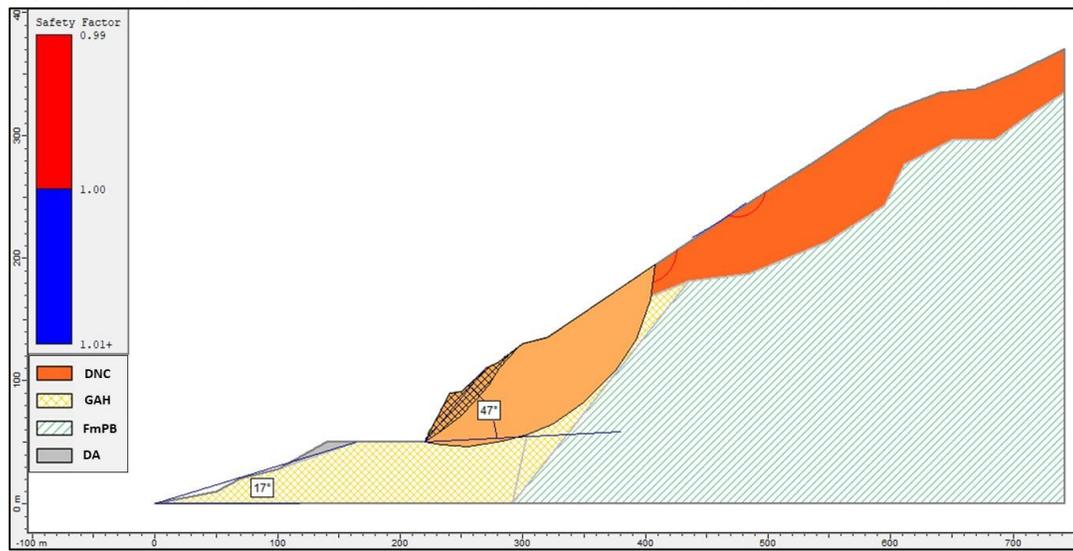
Figura 11-51: Sección geotécnica con superficies de deslizamiento - Cantera 7. Zona Achurada: Situación No sísmica. Zona café: Situación sísmica. Inicio de sección: 10. Fin de sección 11.

La sección geotécnica de la Figura 11-51, indica un contacto irregular entre las unidades de Depósitos No Consolidados y Formación Punta Barranco en el área más cercana al contacto de ambas unidades con las Gravas de Alto Hospicio, principalmente por la presencia de quebradas que aumentarían la potencia de los Depósitos No Consolidados en este sector. El ángulo de talud inicial es de 47° y el de ladera de 17° (escala de sección es diferente a las anteriores debido a la extensión considerada).

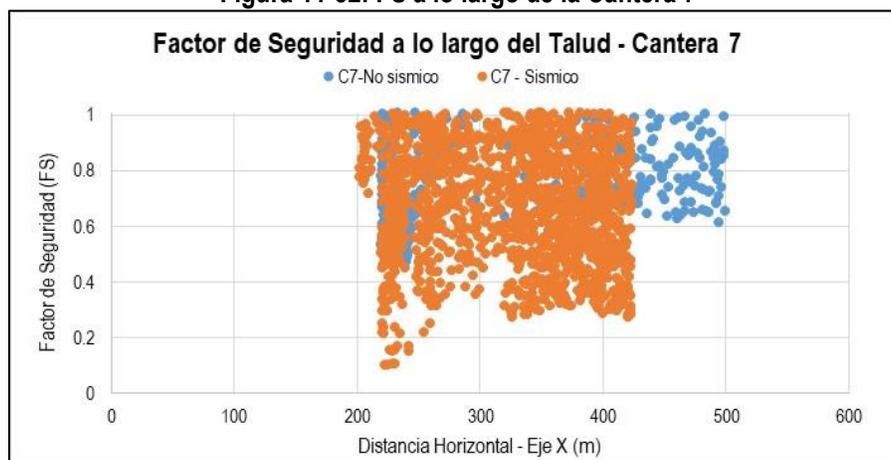
Figura 11-52: FS a lo largo de la Cantera 7

La tendencia de los FS para los sectores inestables se presenta en la Figura 11-52, donde se identifica que ambos escenarios siguen una tendencia a aumentar el FS de 200 a 300 metros, para luego tener un máximo local y continuar constante a lo largo del eje, potencialmente producto de la regularidad de la topografía, lo que indicaría que los deslizamientos por sobre los 350[m] alcanzarían solamente las unidades de Gravas de Alto Hospicio y Depósitos No Consolidados, sin alcanzar la Formación Punta Barranco (mayor contraste geotécnico).

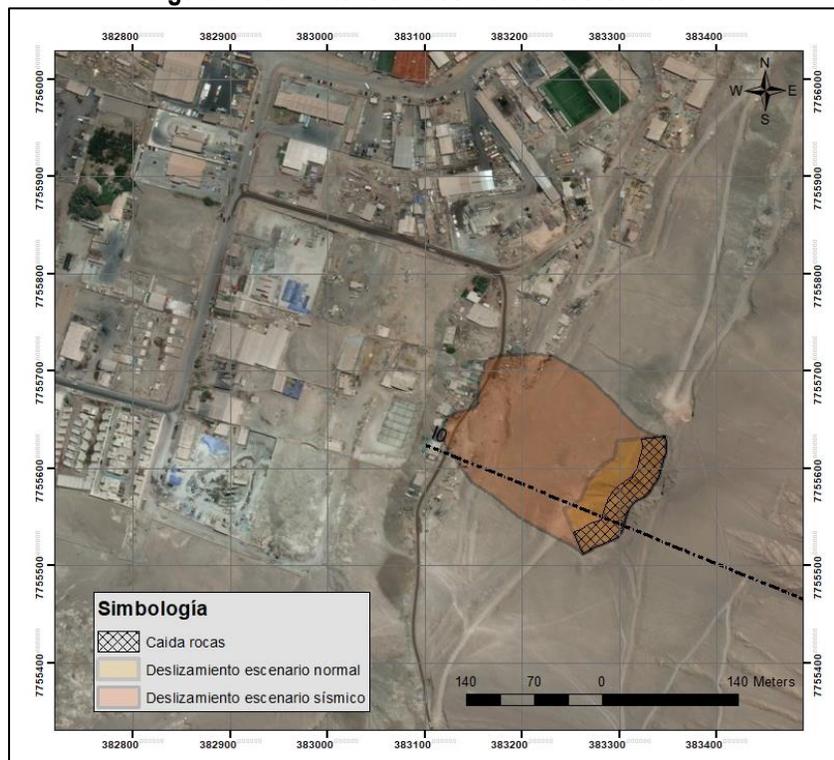
Figura 11-53: Extensión deslizamientos Cantera 7

La extensión de los deslizamientos se presenta en el Cuadro 11.7-20 y Figura 11-53. Se observan deslizamientos menores en el sector de Depósitos No Consolidados, los que son potenciados debido al espesor

de la unidad en este sector. A fin de estimar un caso conservador, se revisó un perfil perpendicular a los puntos más altos de la ladera identificando una secuencia de quebradas que darían alternancia a afloramientos de Formación Punta Barranco y Depósitos No Consolidados, lo que permitiría generar una potencia variable para los Depósitos No Consolidados. Sin embargo, el pequeño volumen de estos deslizamientos generaría solo caídas menores de material.

La extensión alcanza un área sobre instalaciones permanentes, las que quedarían cubiertas por eventual deslizamientos de esta cantera. Es importante destacar el gran impacto que generaría un sismo sobre el área removida, la que estaría limitada por el contacto de las Gravas de Alto Hospicio con Formación Punta Barranco, indicado a través de las superficies de potenciales deslizamientos. Si bien parte de este material podría ser retenido por la rugosidad de la ladera inferior, esto no impide que haya caídas menores de roca desde este material en la ladera inferior, ni que ocurran deslizamientos desde estos puntos, por lo que se considera una proyección adicional a la calculada.

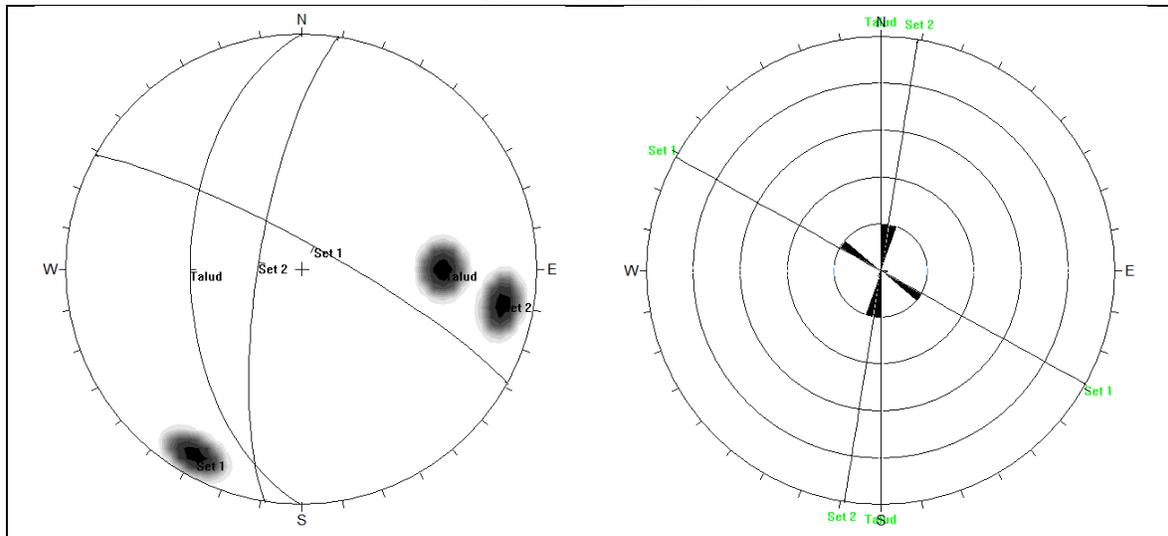
Figura 11-54: Proyección Estereográfica Cantera 5-Sur. A la izquierda red estereográfica y a la derecha roseta de rumbos.

El análisis consiste en identificar la relación de los rumbos de las estructuras mediante la Rosetta de Rumbos, viendo si estos cumplen o no con el rango aceptable para generar deslizamientos planares, cuña o toppling. La cantera 5 se dividió en dos sectores, siendo solamente el sector Sur caracterizado con set estructurales dominantes, los que se proyectaron en la Figura 11-54.

Se observa que la intersección de los sets estructurales tiene una orientación N30W (330), el cual difiere en 60° de la orientación de la pared, y por lo tanto no cumple con la condición de formación de cuñas. Sin embargo, el Set2 que tiene una diferencia de orientación de +-10° con la pared del talud podría generar fallas planares o toppling. La inclinación del Set 2 (75°) es mayor al de la pared, lo que descartaría fallas planares. Finalmente, para el caso de toppling, se descarta un toppling planar debido a que las estructuras mantienen en la misma dirección del talud, lo que podría generar toppling de bloques (Goodman y Bray, 1976) o bien caída de bloques solamente.

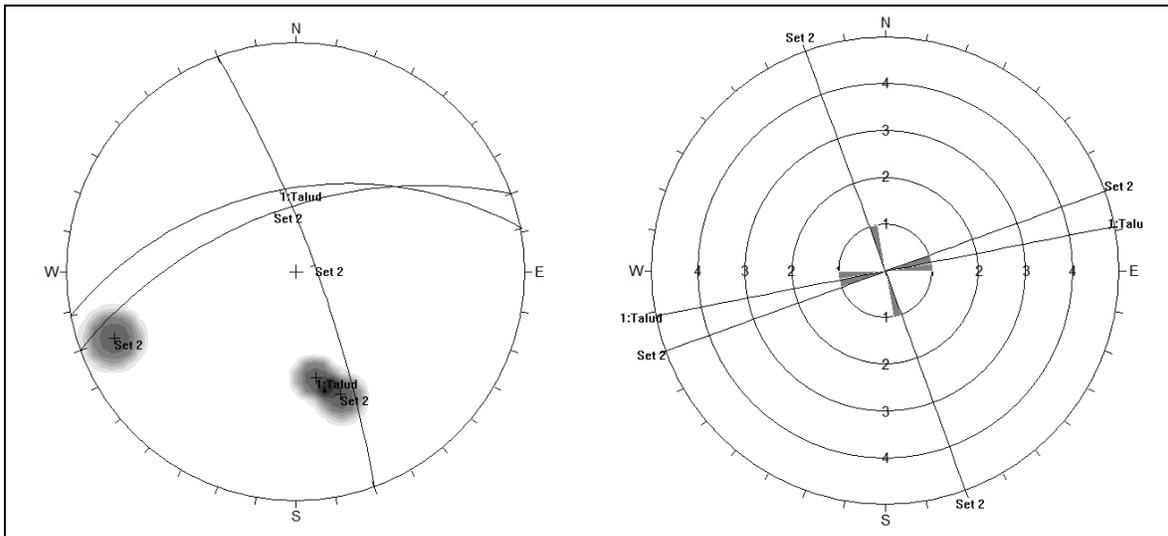
Figura 11-55: Proyección Estereográfica Cantera 6-Rx. A la izquierda red estereográfica y a la derecha roseta de rumbos.

Para el caso de la cantera 6Rx, la Figura 11-55 presenta la orientación de los sets estructurales identificados y el talud. La dirección de la intersección de las Estructuras varía en 45° con el rumbo del talud, por lo que se descarta formación de cuñas. Adicionalmente, se descarta el deslizamiento por falla plana para el Set 2, ya que si bien la diferencia de rumbo de este con el talud es de alrededor de $\pm 15^\circ$, la inclinación del set es mayor a la de la pared.

No obstante, al igual que en el caso de la cantera 5, la falla por toppling de bloques podría generarse en esta pared debido a que, si bien el Set 2 no maneja en la dirección contraria, el avance del talud corta la estructuras y permite deslizamientos de grandes bloques por el talud, potenciados por los planos de depositación observados en terreno.

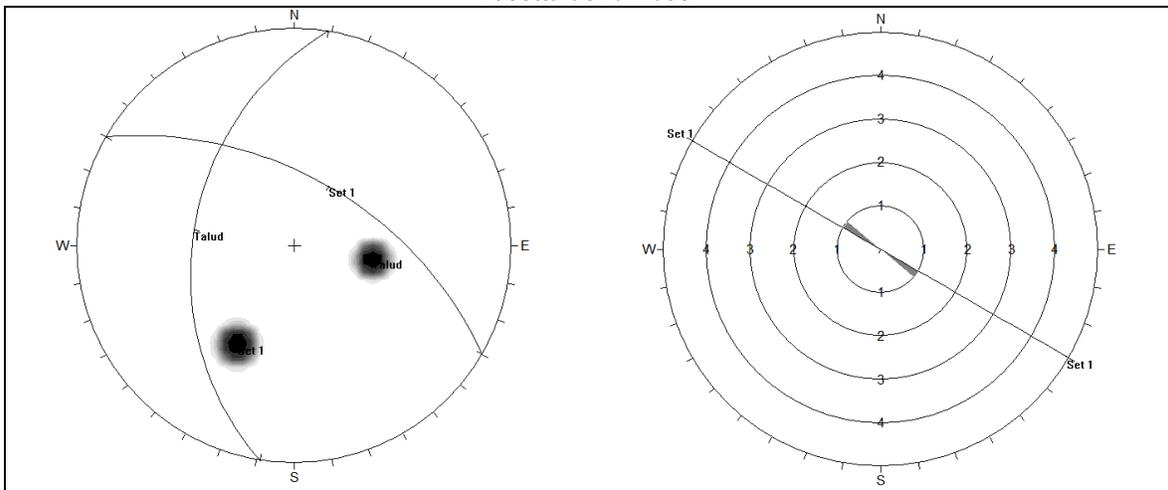
Figura 11-56: Proyección estereográfica Cantera 8. A la izquierda red estereográfica y a la derecha roseta de rumbos.

La Figura 11-56 muestra la disposición de los planos observados en la cantera 8, donde fue posible identificar sólo un set estructural dominante, el cual tiene un rumbo casi perpendicular al del talud descartando la ocurrencia de fallas planares, cuña o toppling. No obstante, la misma operación y avance de extracción de la pared permitiría descolgar grandes bloques desde el talud (caída de material) definidos por el espaciamiento de estos sets estructurales, como se observó en los bloques dejados en el área de operación de esta cantera.

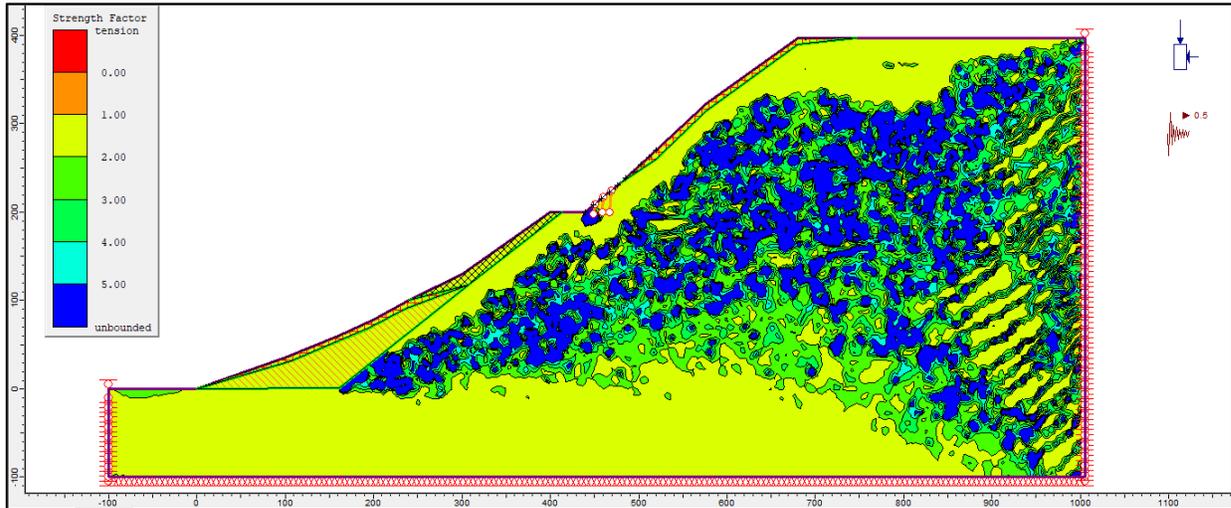
Figura 11-57: Sección geotécnica Cantera 5N. Depósitos No Consolidados: Enrejado Rojo. Depósitos Antrópicos: Achurado Negro. Gravas de Alto Hospicio: Achurado Naranja. Formación Punta Barranco: resto del área.

La sección geotécnica y el cálculo del SF se presenta en la Figura 11-57. La condición de movimiento libre en el eje X para las paredes del modelo genera la condición de aumento del SF a medida que se acerca hacia el centro de la sección, indicando que, por efecto de la carga sísmica, la pared derecha presenta un aumento de la deformación, la cual no afectaría el talud para la evaluación de fallamiento. Se observa que el contacto con las Gravas de Alto Hospicio en la parte inferior de la ladera limita este comportamiento, produciendo un cambio brusco del valor del SF.

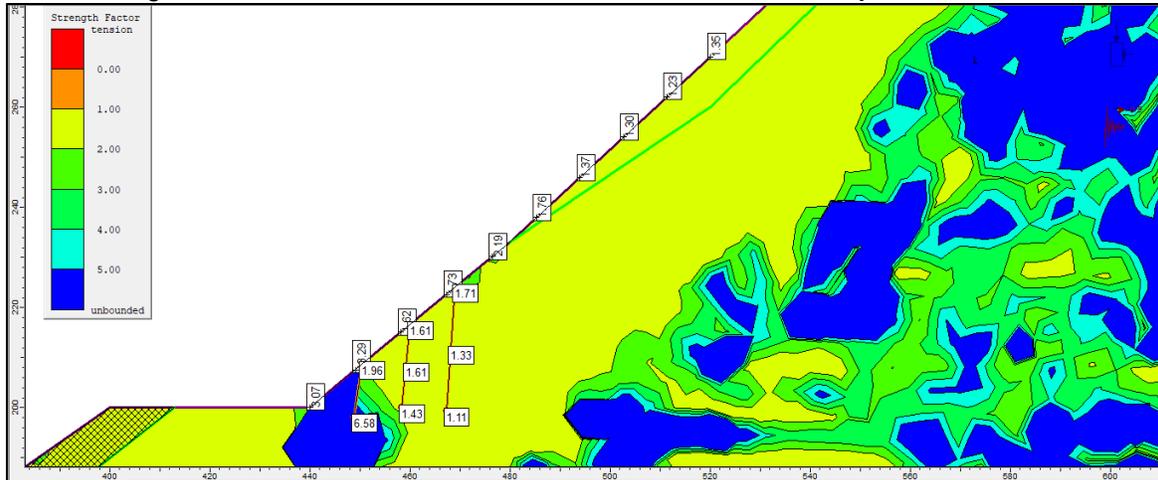
Figura 11-58: Valores de SF alrededor de estructuras en el talud para Cantera 5N.

El talud de roca tiene un SF mayor a los observados en la ladera con Depósitos No Consolidados (parte superior) y los valores que se indican alrededor de las estructuras que afloran en la ladera, los que no son menores a 1, sugiriendo que no existiría falla del macizo en este sector (Figura 11-58). De esta forma, se considera más probable un mecanismo de fallamiento a través de caídas de rocas como área de influencia de la cantera.

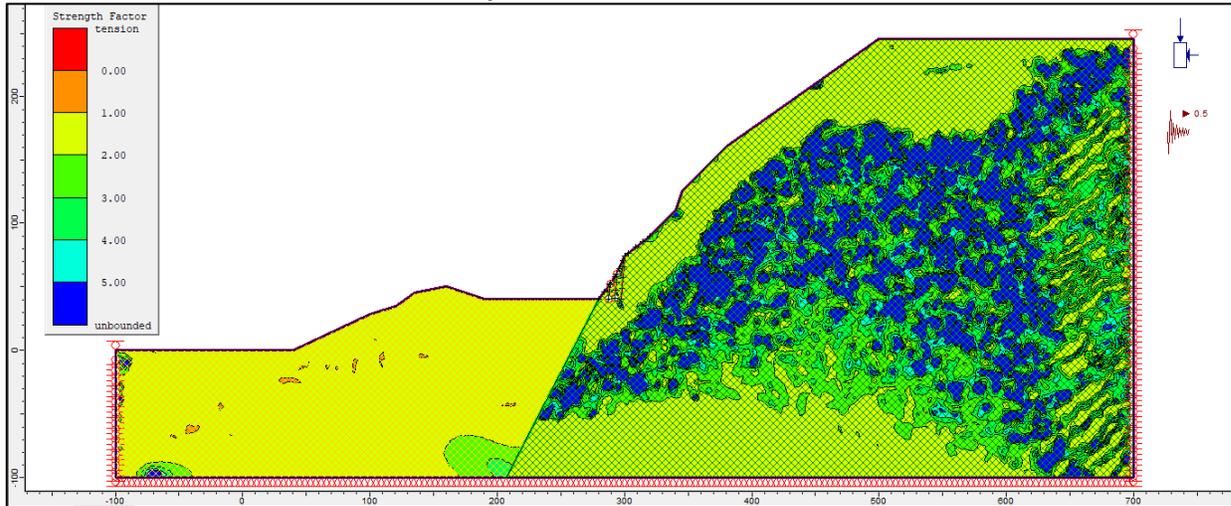
Figura 11-59: Sección geotécnica Cantera 6Rx. Achurado verde corresponde a Formación Punta Barranco, achurado amarillo Gravas de Alto Hospicio. Se incorporan resultados de modelo sísmico, ploteados con SF.

La Figura 11-59 presenta la sección geotécnica con los resultados del SF para la condición sísmica. Se observa que no existen zonas cercanas al talud donde el SF sea menor 1, incluso cerca de los sets estructurales definidos en el área. Las variaciones del SF en profundidad responderían a efectos de borde y concentración de esfuerzos tanto en el contacto de las unidades de suelo y roca, como en los límites inferiores del modelo.

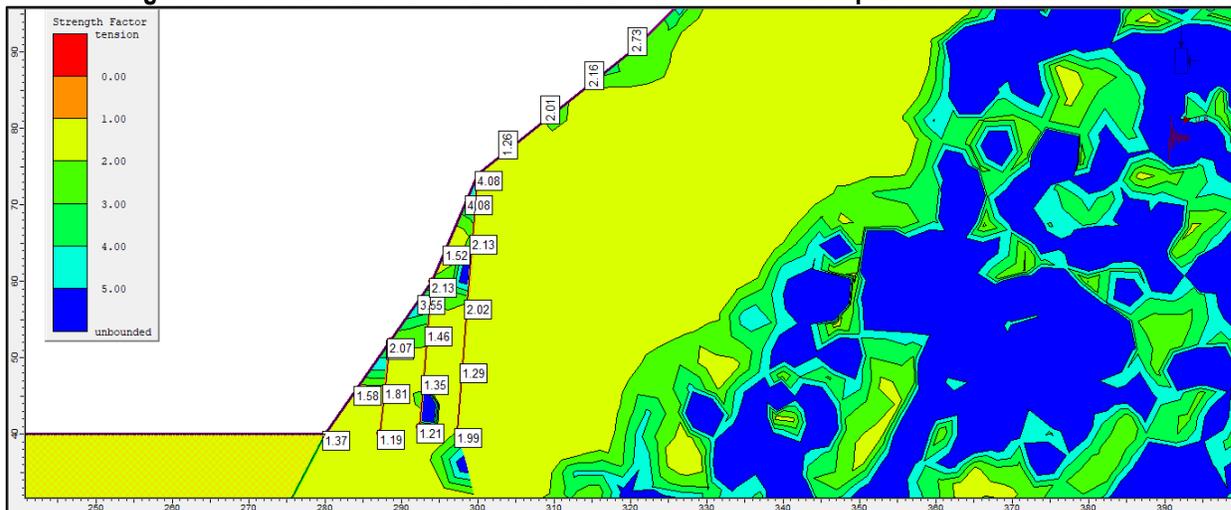
Figura 11-60: Valores de SF alrededor de estructuras en el talud para Cantera 6Rx.

Los valores de SF alrededor de las estructuras y el talud se observan en la Figura 11-60, los cuales son considerablemente mayores a 1, indicando que no existirían fracturas considerables ni deslizamientos mayores en el talud producto de la condición del macizo rocoso ni de la orientación de las estructuras.

De esta forma, se asumirá la Cantera 6Rx como susceptible de generar caídas de roca, con tamaños de bloques definidos en el Cuadro 11.7-18.

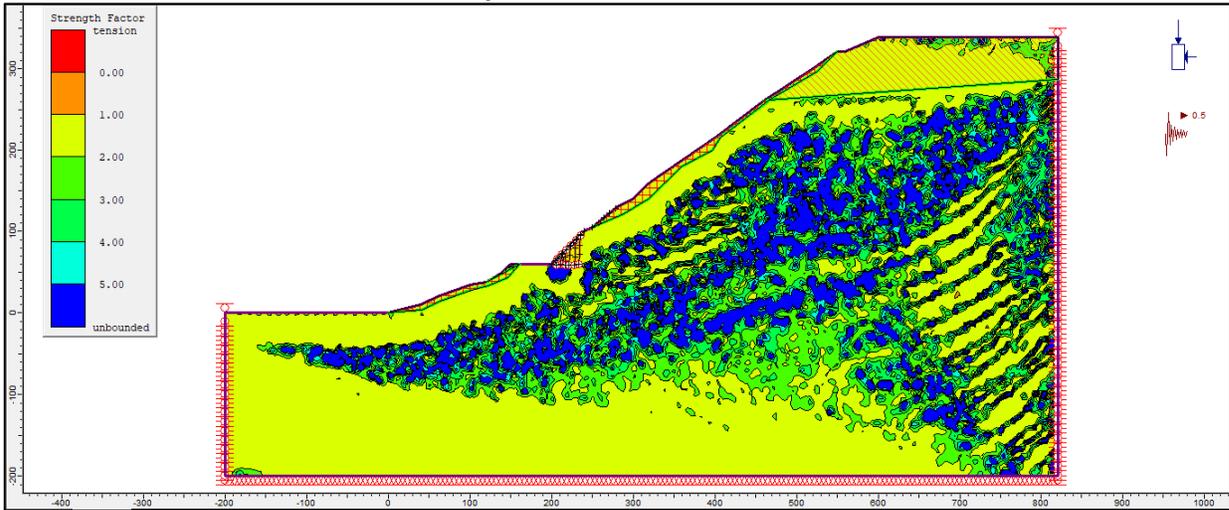
Figura 11-61: Sección geotécnica Cantera 8. Achurado verde corresponde a Formación Punta Barranco, achurado amarillo Gravas de Alto Hospicio. Se incorporan resultados de modelo sísmico, ploteados con SF.

El mapa de valores de SF en la sección geotécnica para la cantera 8 (Figura 11-61) indica una estabilidad alta para el sector, con índices que sobrepasan el límite de 1. Se observa, al igual que en las canteras anteriores, una alta resistencia al esfuerzo de corte producido por la condición sísmica y el esfuerzo vertical sobre el talud, a través de la distribución de SF en profundidad, el cual sigue la tendencia de la ladera superficial (disminución de esfuerzo vertical).

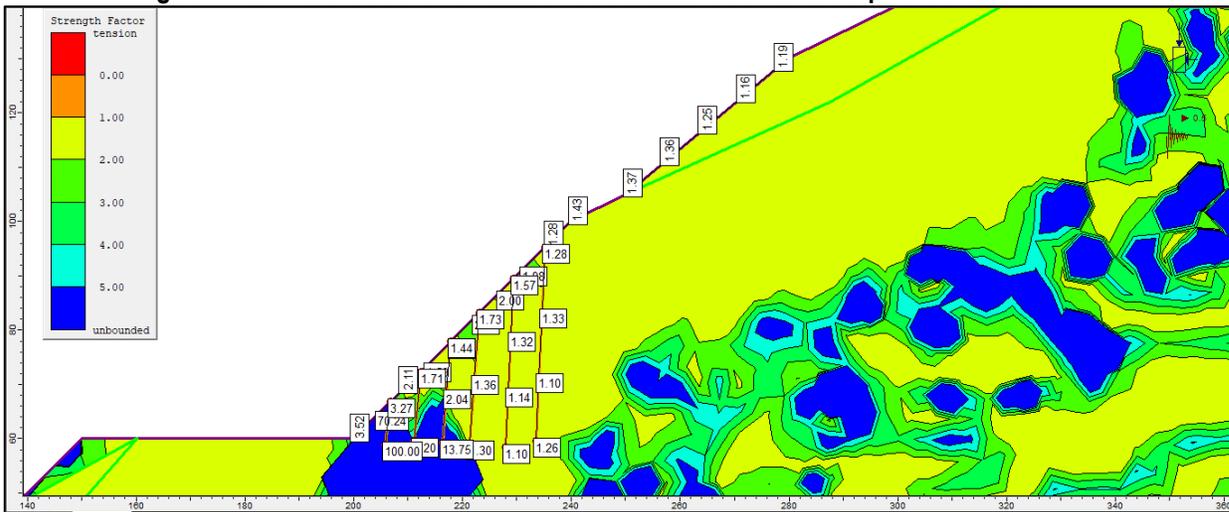
Figura 11-62: Valores de SF alrededor de estructuras en el talud para Cantera 8.

En el caso del talud a analizar y las estructuras que afloran en la pared de este, si bien tienen una orientación perpendicular a la pared, se incorporaron en el modelo a fin de determinar el efecto que estas tienen sobre la pared. Tanto en el talud como en los sets estructurales, los valores de SF caracterizados localmente resultan mayores a 1 (Figura 11-62).

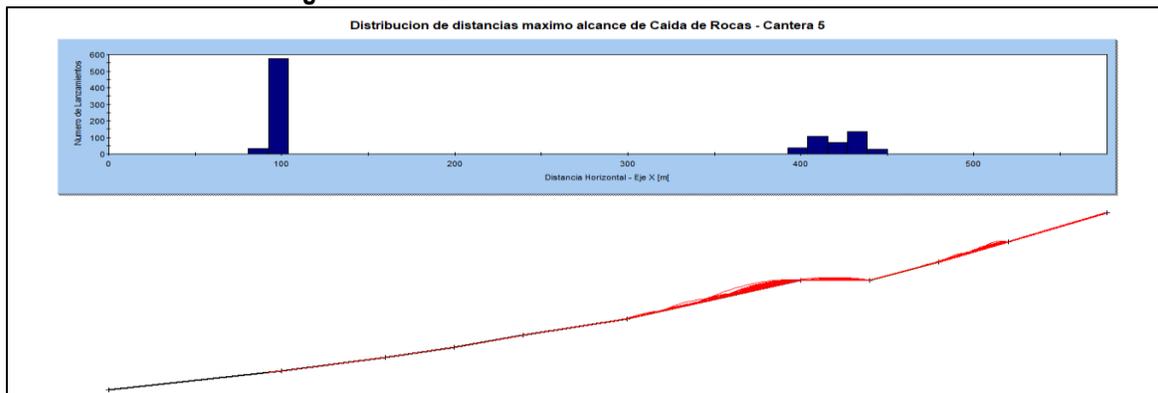
Figura 11-63: Distancia de Caída de Rocas - Cantera 5

Para el caso de la Cantera 5, la Figura 11-63 muestra a simulación de las trayectorias las que tendrían un alcance horizontal de hasta 350 - 400 [m] con una alta acumulación a 100 [m] de inicio de la sección. La plataforma de operación concentraría cerca del 30% de los lanzamientos simulados, los cuales podría corresponder a tamaños mayores potencialmente.

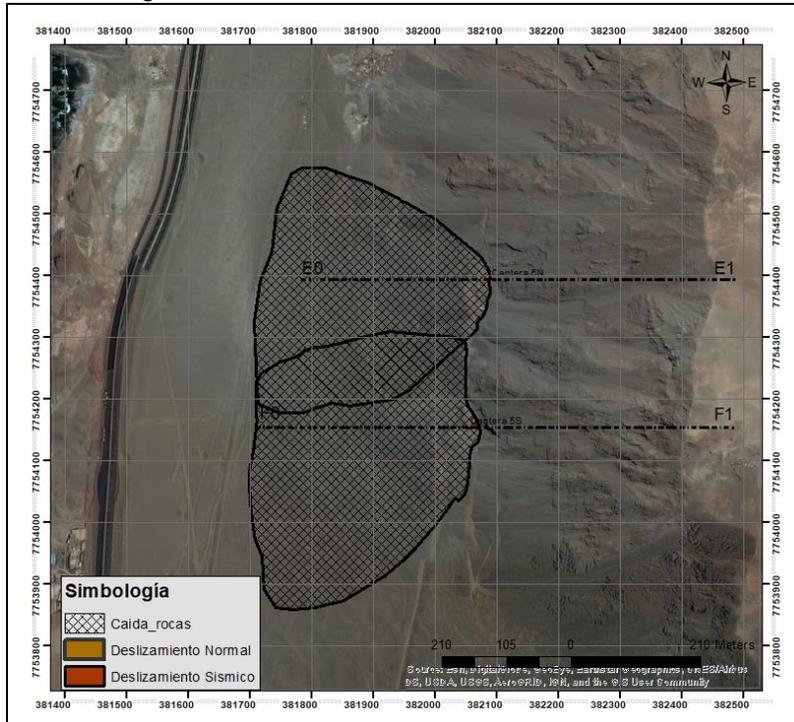
Figura 11-64: Extensión caída de rocas - Cantera 5

De esta forma, se estima un largo alcance en este sector, el cual, debido a la similitud de las inclinaciones de taludes y laderas se homologaría para el caso de ambas canteras. La Figura 11-64 presenta la extensión de caída de rocas para la Cantera 5.

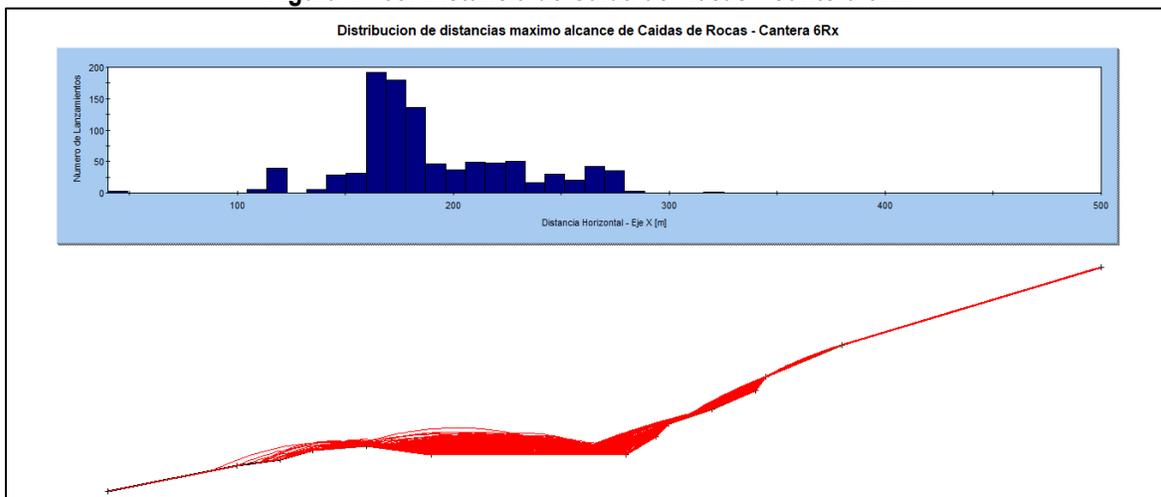
Figura 11-65: Distancia de Caída de Rocas - Cantera 6Rx

La cantera 6Rx presenta una acumulación mayor en la plataforma de operación (Figura 11-65), con cerca del 90% del material proyectado. El factor limitante y que favorece la detención de caída de rocas es la diferencia de cota que se produce en el área de operación, el cual actúa como un mega pretil de contención de material cerca del punto 180 [m] de la sección. Posterior a esto, solo el 10% del material alcanzaría distancias mayores, los que no superan los 100[m] del inicio de la sección. La

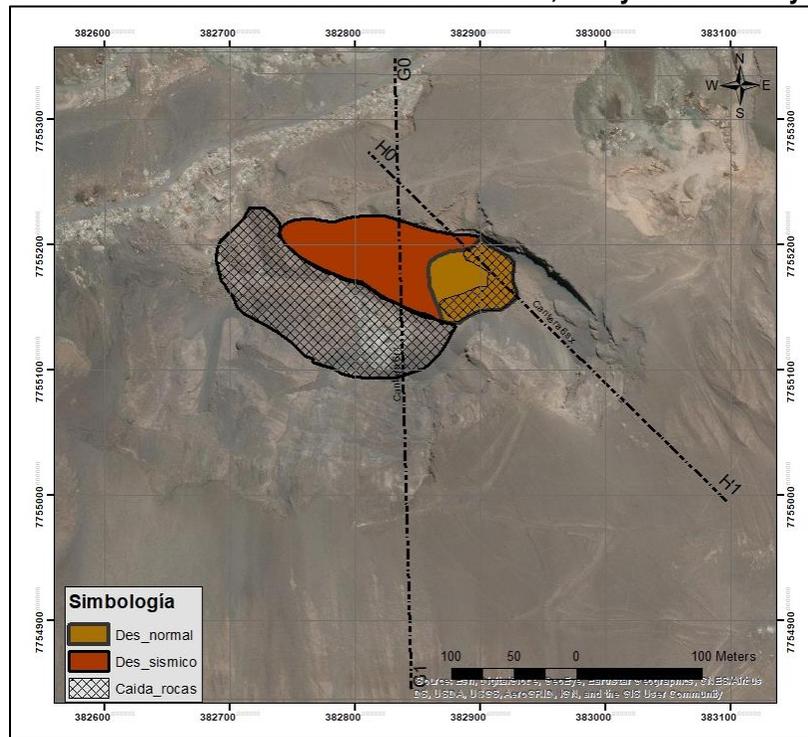
Figura 11-66: Extensión Caídas de Rocas - Cantera 6, incluye sector roca y suelo.

Figura 11-66 presenta en planta la extensión del material proyectado.

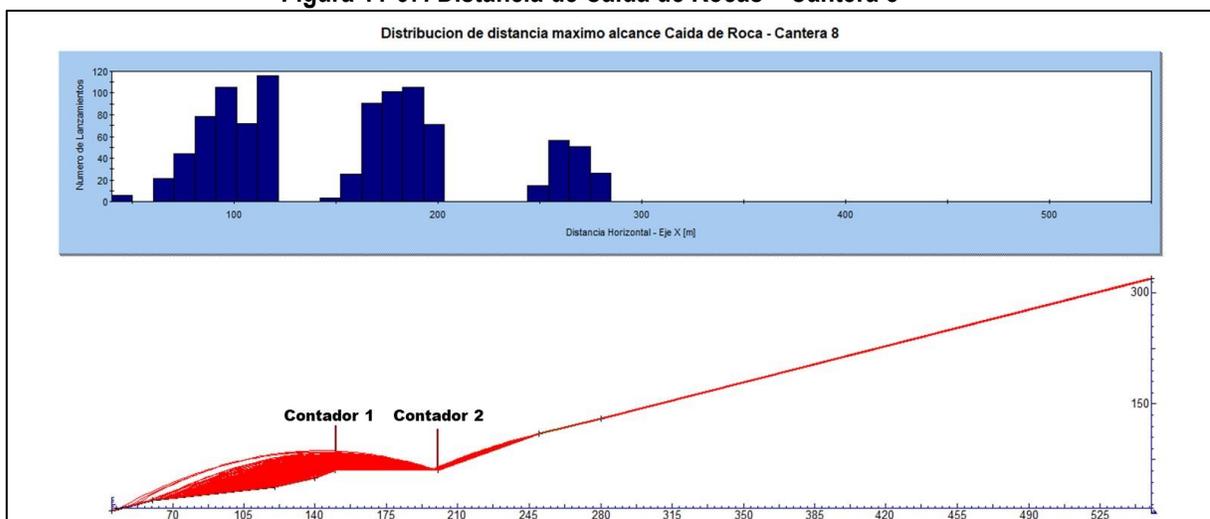
Figura 11-67: Distancia de Caída de Rocas – Cantera 8

La Cantera 8 es presentada en la Figura 11-67, donde se observan 3 áreas de concentración de material. Un primer sector ubicado cerca del inicio del talud, el cual se asocia con un cambio en el ángulo de inclinación de la ladera. Si bien estos materiales no alcanzan una distancia considerable, la acumulación sobre el talud actúa como un agente desencadenante de un largo deslizamiento de la unidad Depósitos No Consolidados. Un Segundo punto de acumulación corresponde a la plataforma de operación de la cantera, la cual concentra alrededor del 40% del material proyectado.

Finalmente, la ladera ubicada en la proyección inferior del talud concentra alrededor del 50% del material proyectado, el cual es activado por material contenido en este tramo de la sección debido a material proveniente de sectores superiores, como también por material que tiende a deslizar por sí mismo.

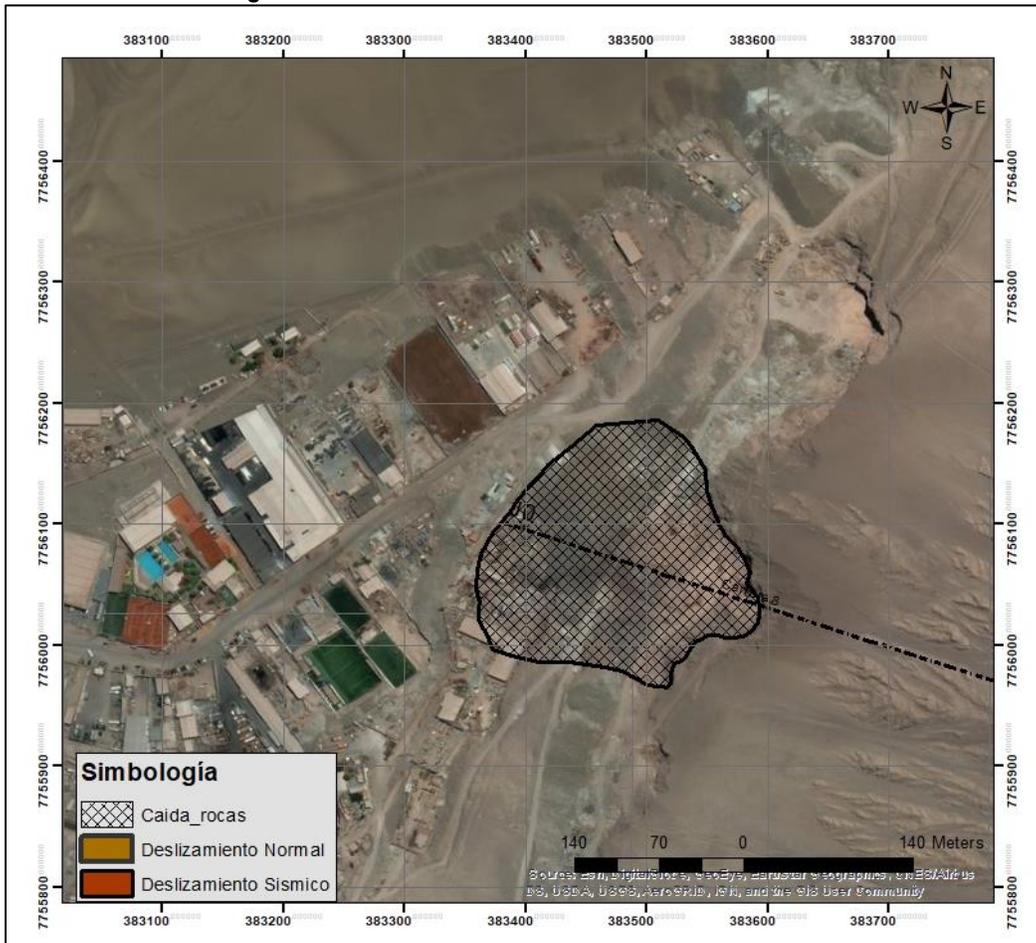
Figura 11-69: Extensión Caídas de Rocas - Cantera 8.

La Figura 11-69 presenta la distribución en planta de la caída de rocas para la cantera 8. Se observa el área de influencia sobre instalaciones y caminos de paso, ante las cuales se deben realizar medidas de mitigación correspondientes a fin de disminuir potenciales daños.

Cantera	Caída de Rocas	Deslizamientos
Cantera 1	Resguardar operación del sector, protegiendo a personal y equipos de caída de rocas, mediante la generación de pretilos de contención que delimiten el área de caída de rocas y la prohibición de instalaciones de máquinas de clasificación de tamaño, lo que aumentaría la frecuencia de personal en el área.	Realizar una extracción orientada a disminuir el ángulo de talud y altura de la cantera. Operaciones de desborde donde el equipo elimina la cresta del talud desde la parte superior deben ser restringidas por una potencial activación de grietas de tensión y el consecuente deslizamiento de un bloque completo de la pared.
Cantera 2	Restringir operación a una distancia mayor a la que se delimita por caída de rocas. Generación de altos pretilos que generen una cuenca entre la zona de operación y el talud a fin de contribuir a la acumulación del material.	Extracción orientada a disminuir la inclinación del talud y generar una berma que permita una altura de talud menor y contención de material de niveles superiores.
