# **PLAN REGULADOR COMUNAL DE MONTE PATRIA**

## **REGIÓN DE COQUIMBO**

# **RIESGOS Y PROTECCIÓN**

## **ANEXO 3**

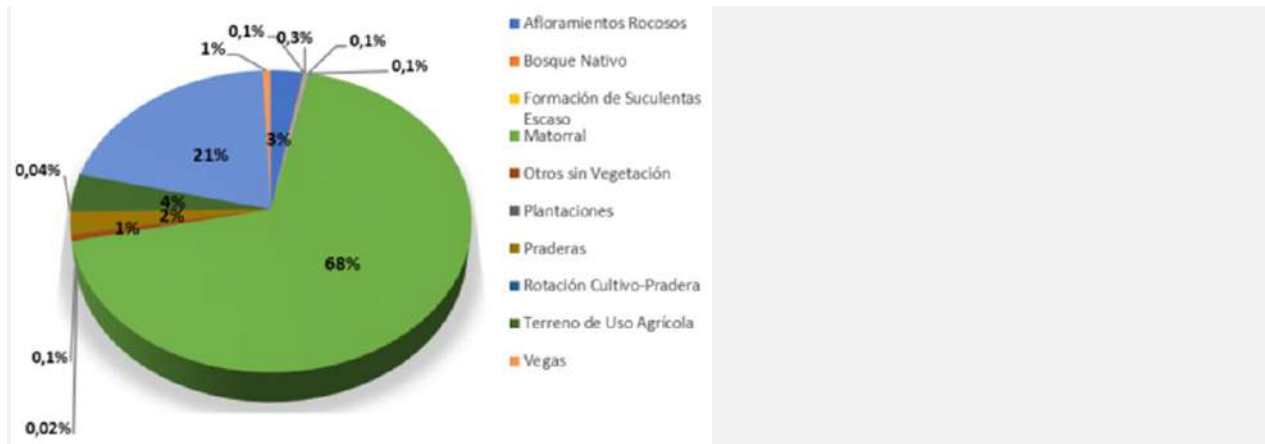
**Gra. 2. Porcentaje de uso actual de Suelo Comuna de Monte Patria**

De acuerdo con el Catastro de Uso de Suelo y Vegetación de la Corporación Nacional Forestal (CONAF) de 2014, en la Comuna existe un predominio de matorrales abarcando un 68%.

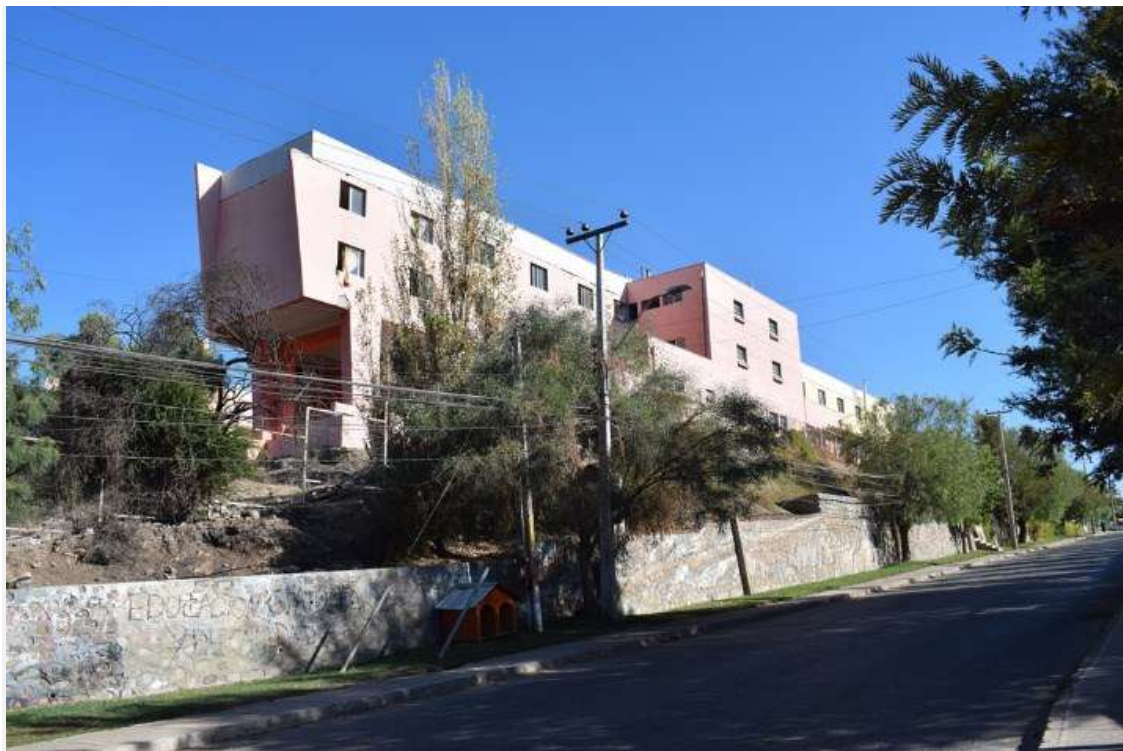
**Fig. 22. Liceo Eduardo Frei Montalva de Monte Patria afectado en el terremoto de 2015**

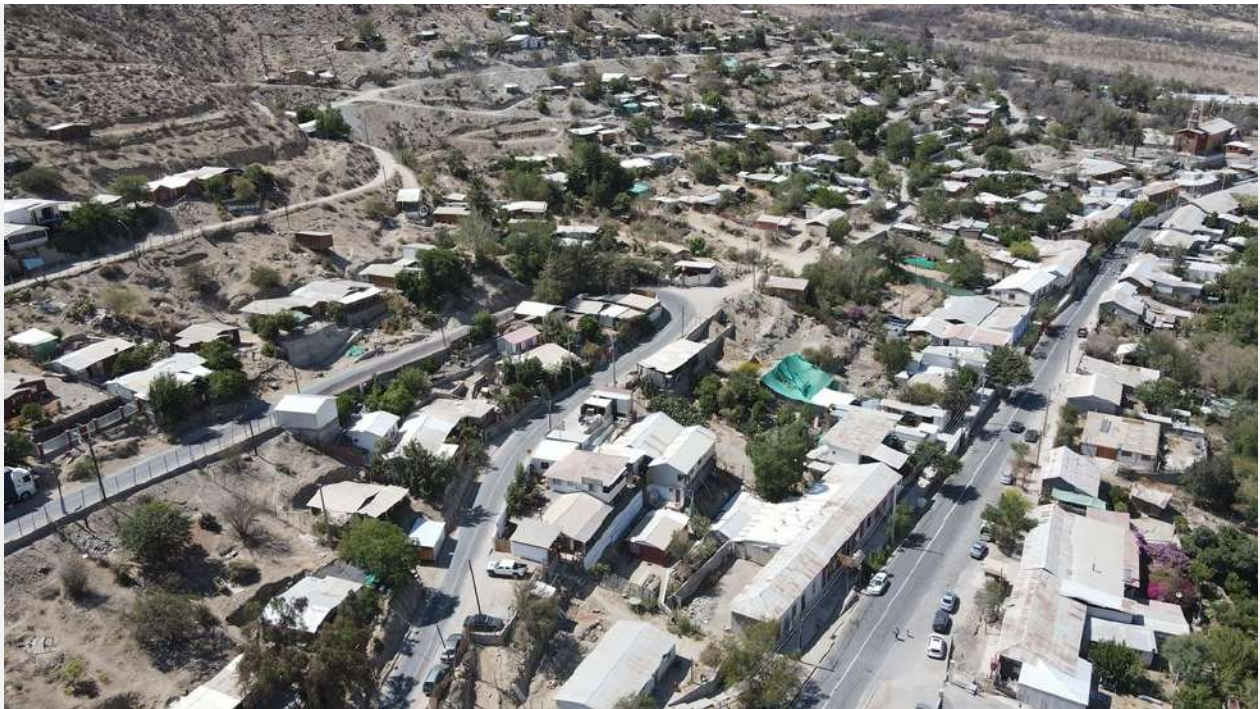
**Fig. 25. Ocupación de la pendiente por urbanizaciones informales en Localidad de Carén**

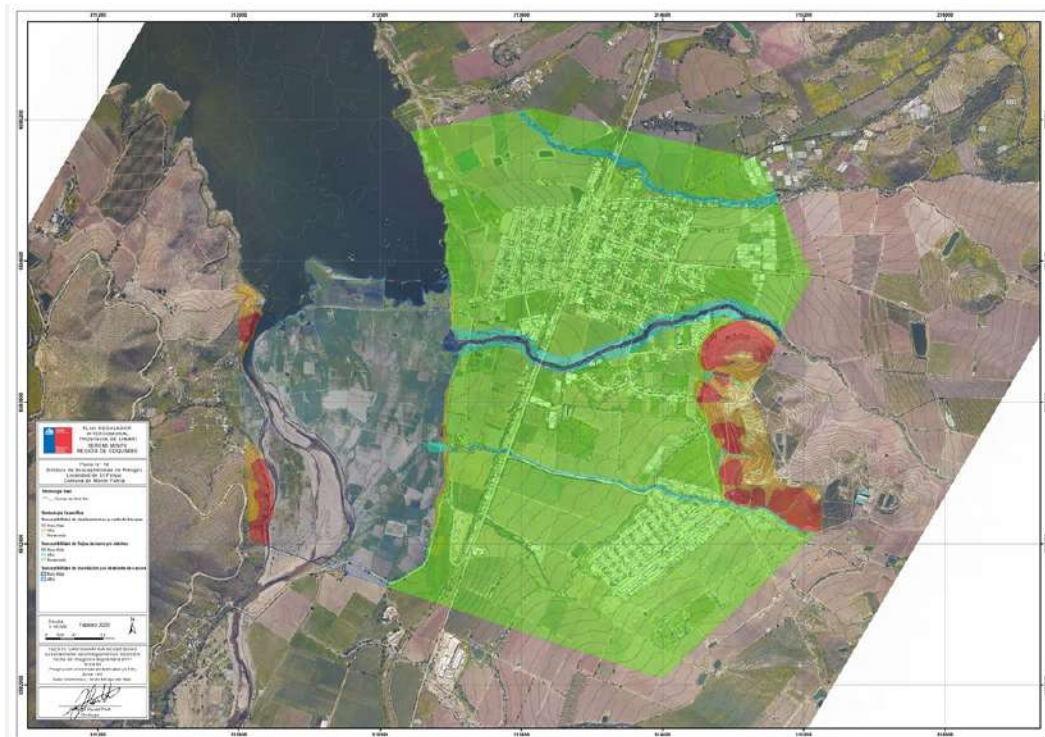
**Fig. 34. Riesgos naturales presentes en Localidad de El Palqui**  
Fuente: Estudio de Riesgos Plan Regulador Intercomunal de Limarí, 2017 (no vigente)

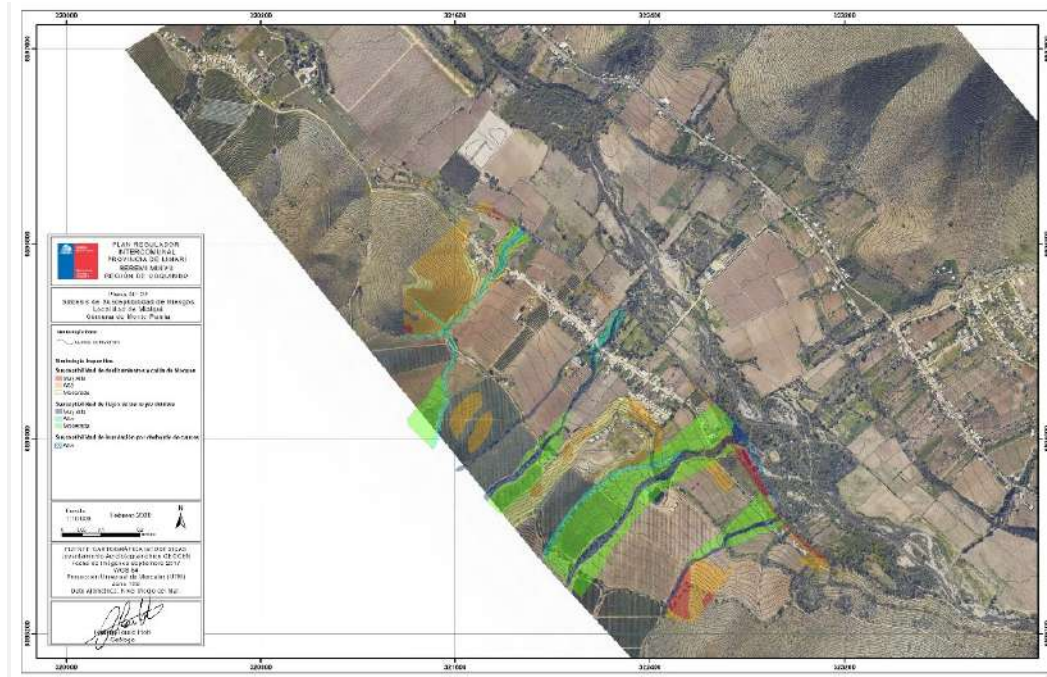
**Fig. 40. Riesgos naturales presentes en Localidad de Mialqui**  
Fuente: Estudio de Riesgos Plan Regulador Intercomunal de Limarí, 2017 (no vigente)

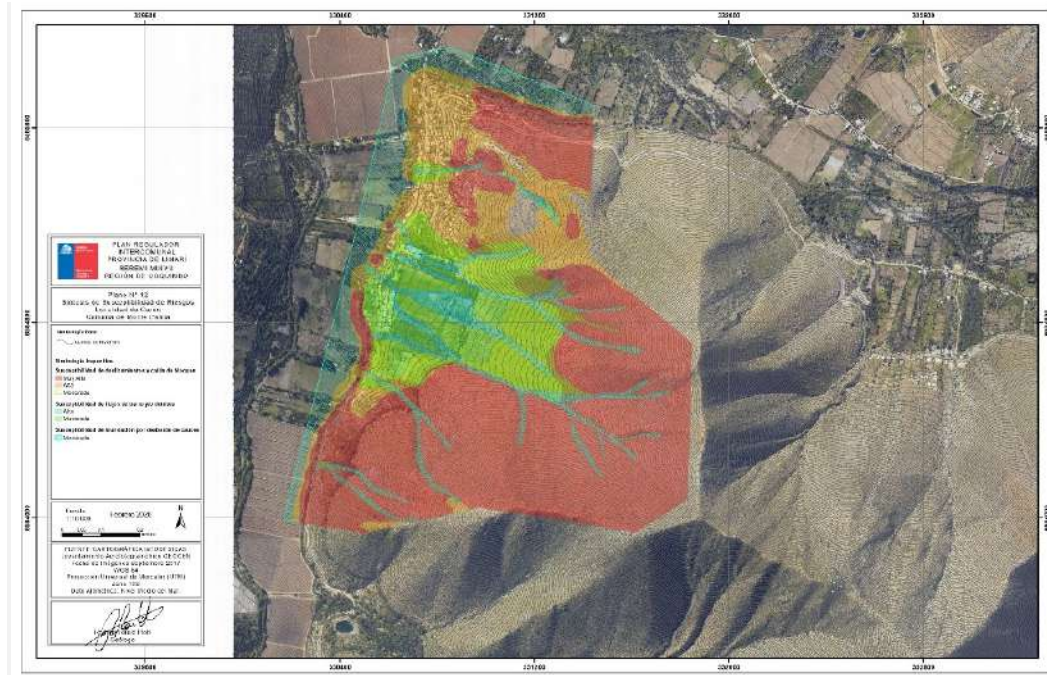
**Fig. 44. Riesgos naturales presentes en Localidad de Carén**  
Fuente: Estudio de Riesgos Plan Regulador Intercomunal de Limarí, 2017 (no vigente)

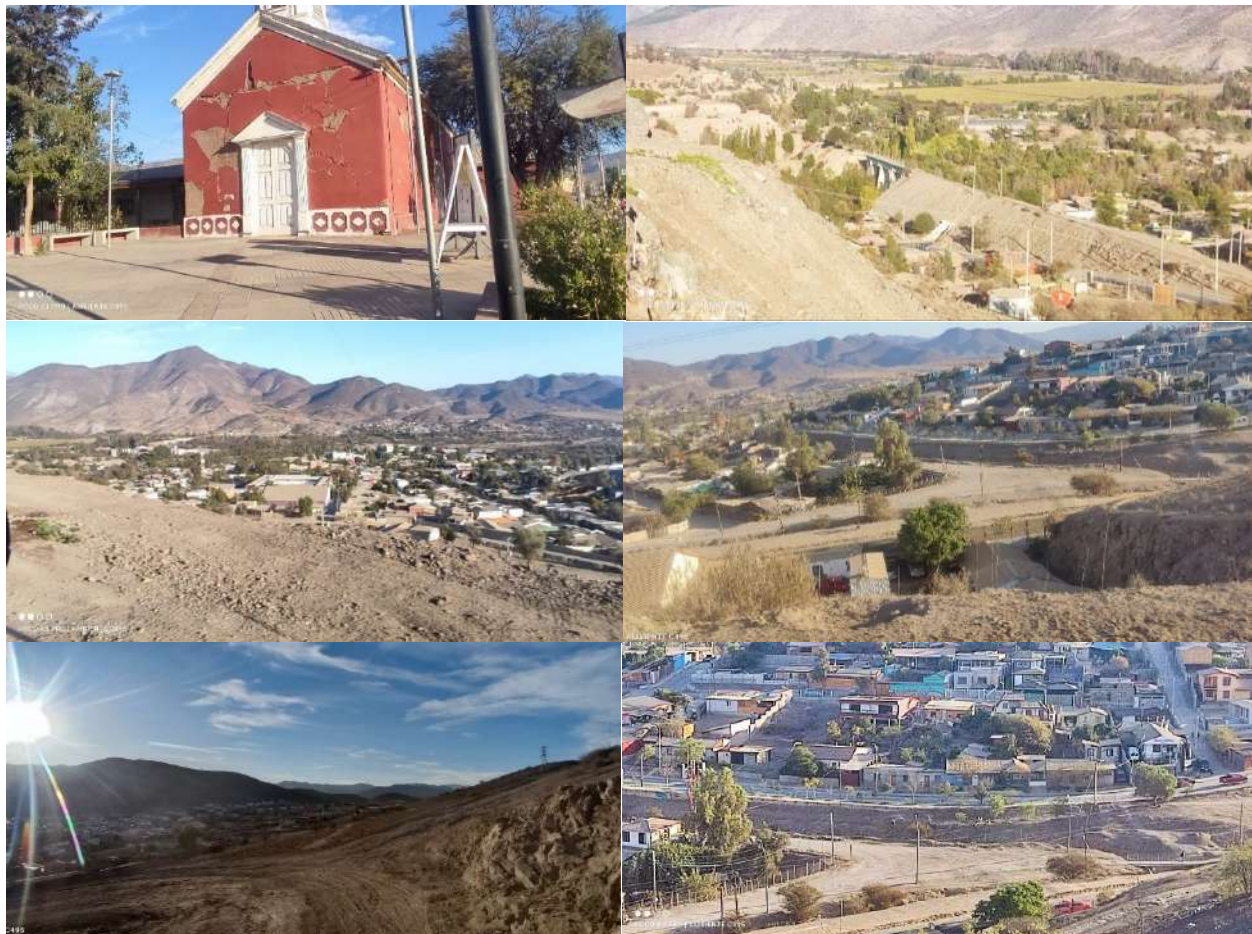
Localidad afectada por drenaje en sector este, de norte a sur (10% de la superficie de la localidad en el sector mencionado), encontrándose construcciones en esta área propensas a inundación; en el sector oeste y en el centro de la localidad se ve afectada por pendiente, siendo vulnerable ante procesos erosivos, de remoción en masa y activación de quebradas (sector oeste y norte). Se aprecian por lo menos cuatro quebradas que pueden afectar a la localidad, dos de ellas altamente intervenidas por el sector este. Se observa desestabilización de laderas en el sector suroeste. Viviendas de adobe e iglesia agrietadas, sin mantenimiento. Expansión urbana más consolidada.

**Fig. 56. Registro trabajo de campo Localidad de Monte Patria**

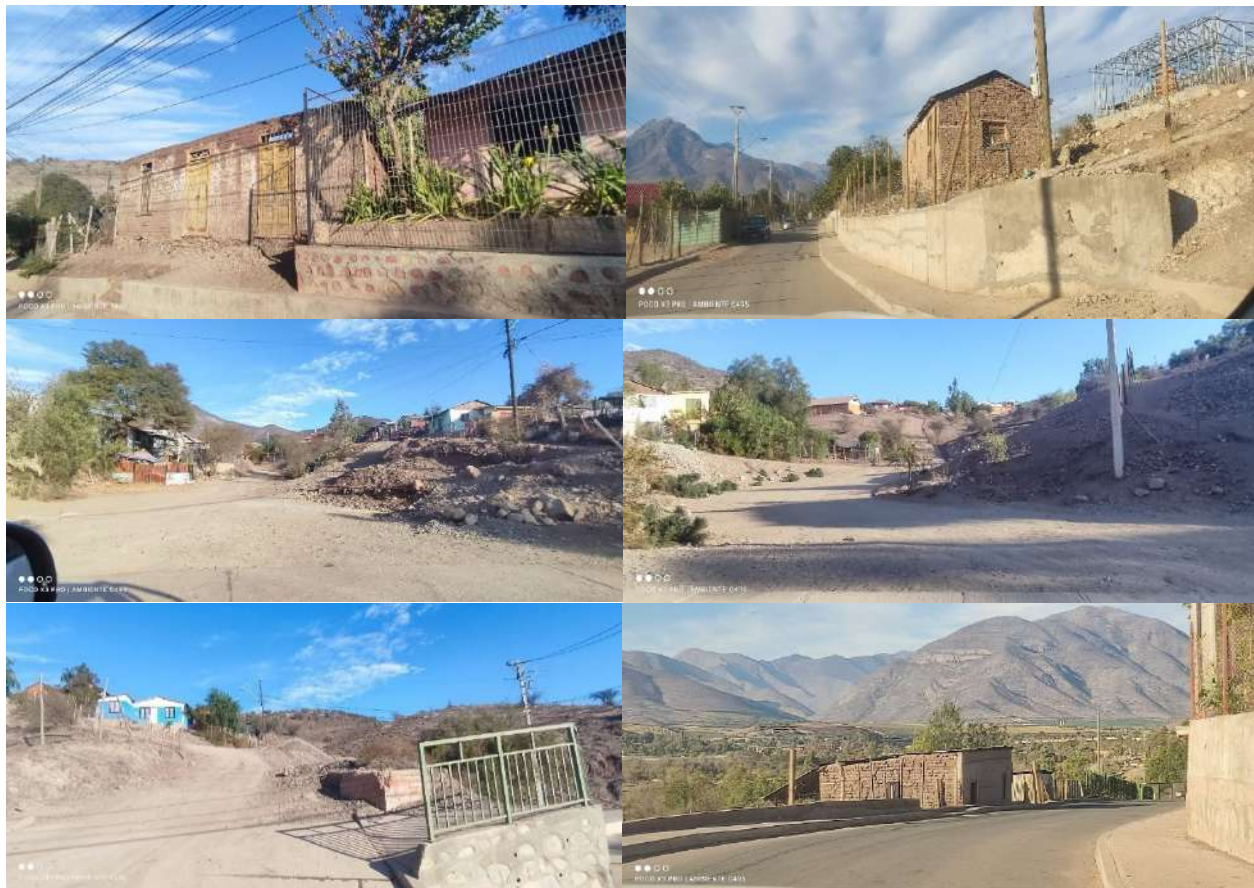
Localidad afectada por drenaje en sector norte (3% de la superficie de la localidad en este sector), desde el sector sur se afecta por pendiente, siendo vulnerable ante procesos erosivos, de remoción en masa y activación de quebradas. Se aprecian por lo menos dos quebradas que pueden afectar a la localidad, una por el sector este y otra por el sector oeste. Se observan viviendas de adobe e iglesia agrietadas, sin mantenimiento.

**Fig. 57. Registro trabajo de campo Localidad de Huana**

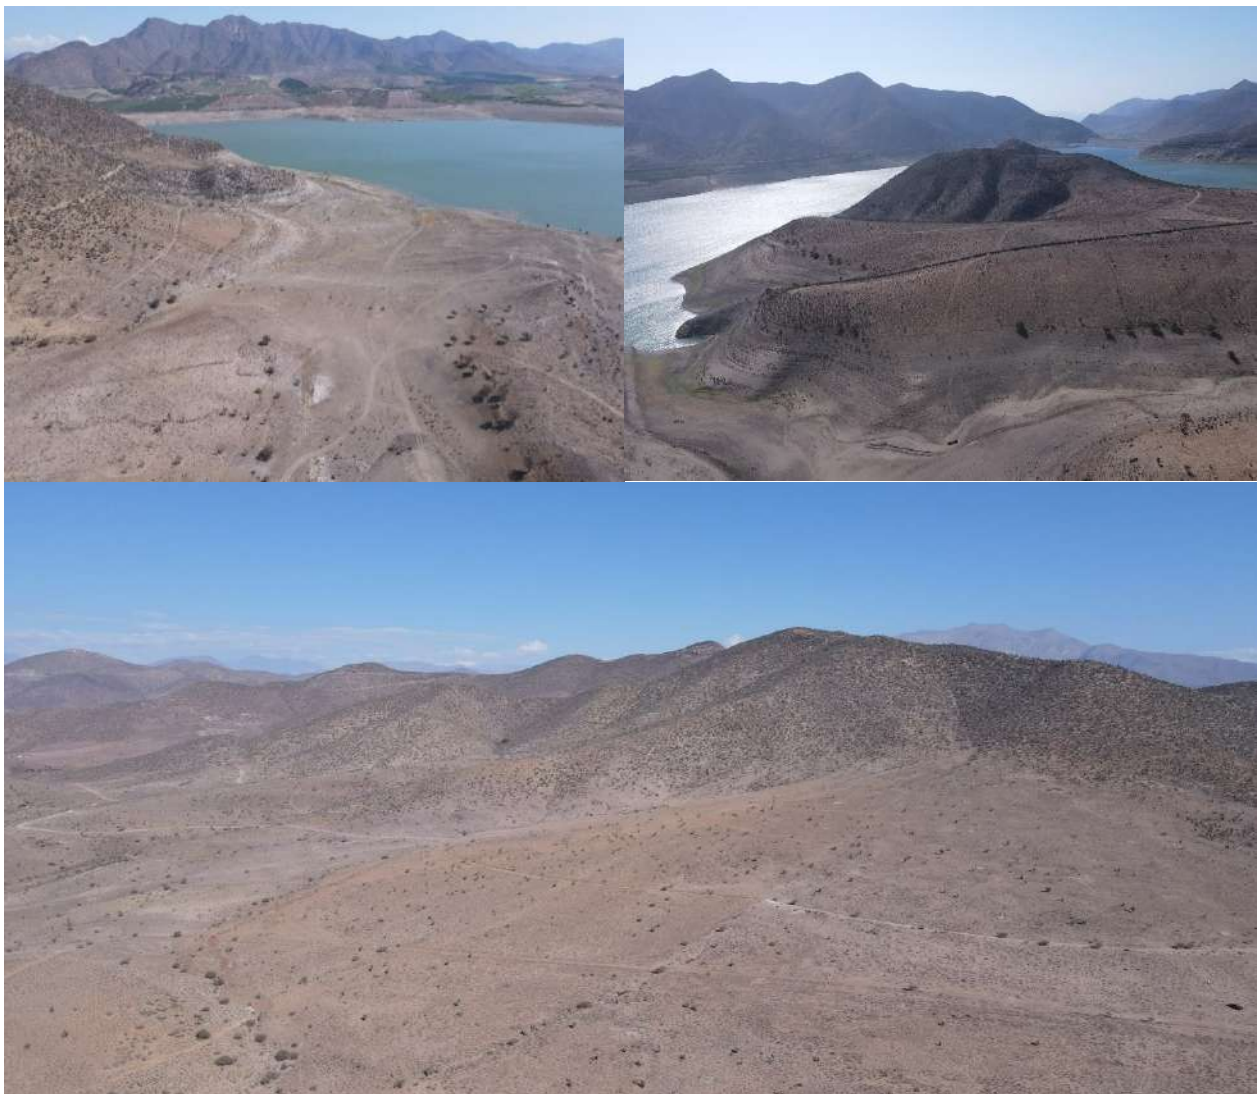
Sector afectado por drenaje en su borde oeste del Embalse la Paloma por posibles crecidas (14% de la superficie del sector oeste), la pendiente afecta a los sectores noroeste y sureste, siendo vulnerable ante procesos erosivos este último, a través de una quebrada que pasa por el sector de este a oeste.

**Fig. 58. Registro trabajo de campo Localidad de La Península**

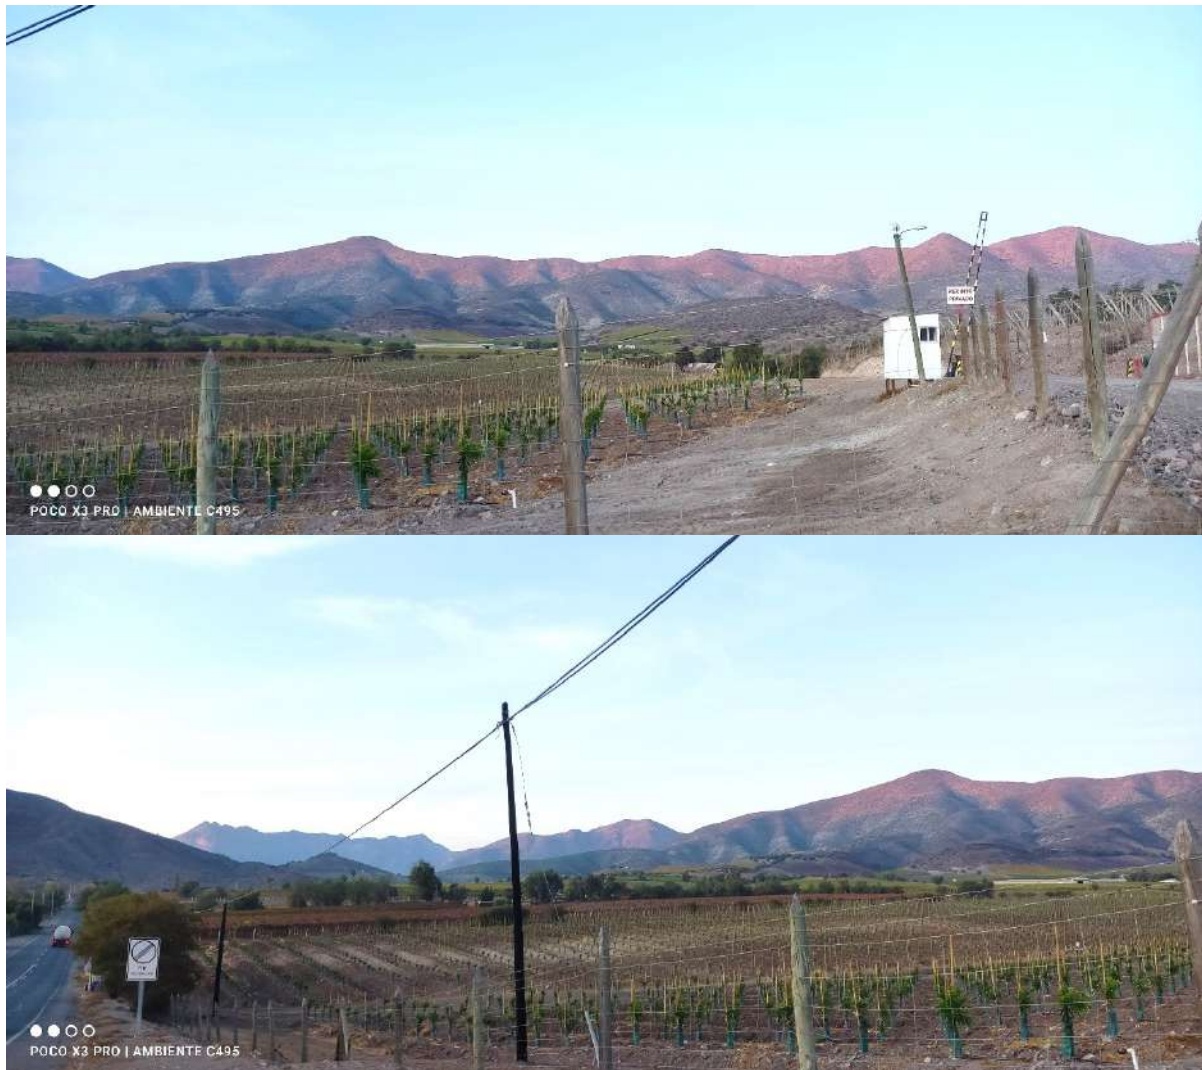
Localidad afectada principalmente en todo el sector oeste por confluencia de drenaje y en parte del sector este por pendientes, en el primer caso se puede generar vulnerabilidad ante crecidas, desborde de cauce y/o aumento del volumen del Embalse La Paloma. Existen construcciones a un costado del cauce que pueden ser afectadas por desbordes. El sector este de la localidad se aprecia con pendientes y altamente intervenido.

**Fig. 59. Registro trabajo de campo Localidad de El Palqui**

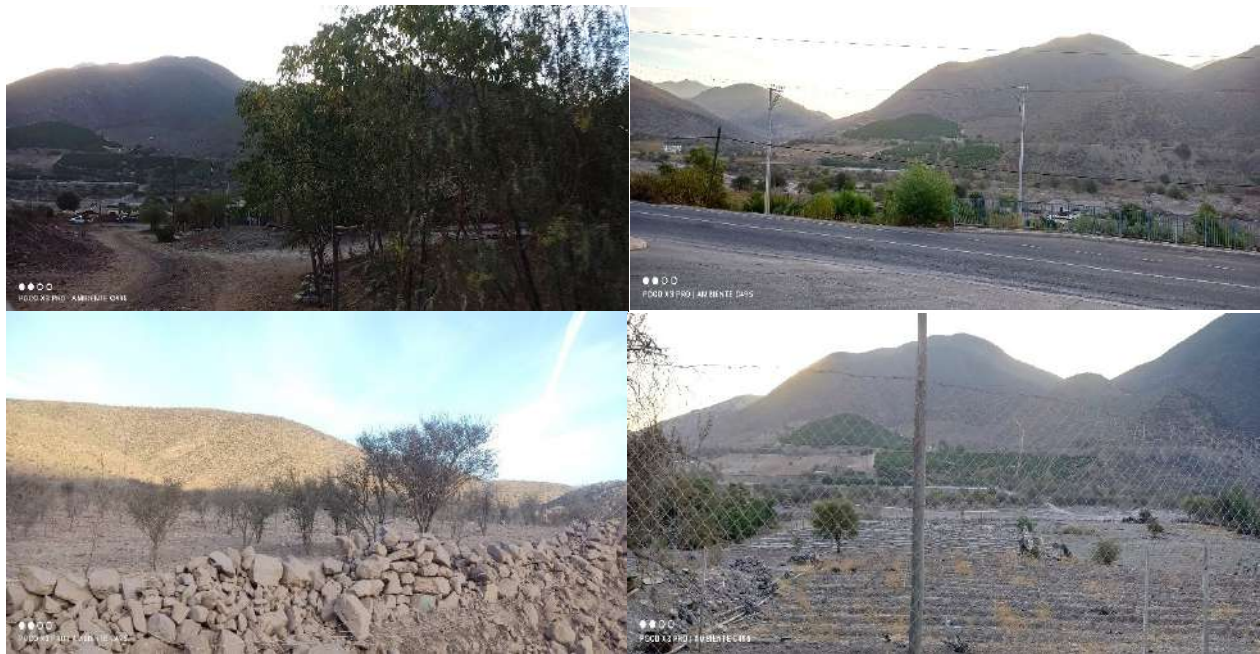
Localidad afectada principalmente en el sector centro oeste por confluencia de drenaje y en todo el sector este por pendientes y también drenaje, en ambos casos pueden generar vulnerabilidad ante procesos de remoción en masa y activación de quebradas (sector norte de la localidad). Se aprecian 4 quebradas que confluyen hacia la localidad desde el sector este. Sólo el 1% de la superficie de la localidad en el sector sur y centro oeste se ve afectado por drenaje directamente. Existen construcciones en el mismo en cauce y a los pies de las quebradas de orientación este que pueden verse afectadas. Además, se observan viviendas de adobe y agrietadas, de las cuales a algunas se les ha realizado mantenimiento.

**Fig. 60. Registro trabajo de campo Localidad de Huatulame**

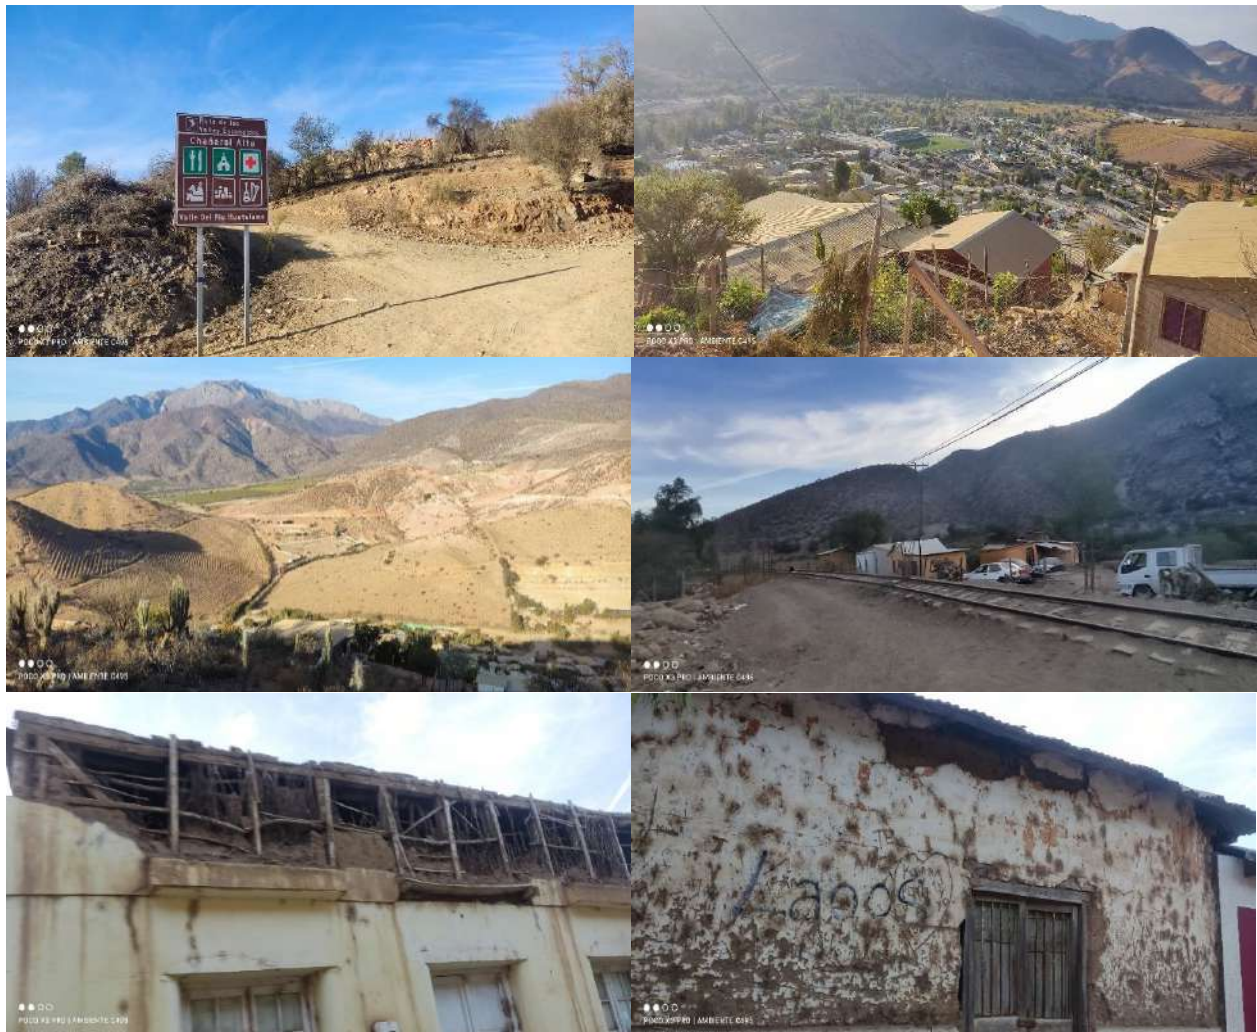
Localidad afectada principalmente por el sector suroeste por el drenaje y el sector sureste por pendientes, en ambos casos pueden generar vulnerabilidad en lo que respecta a la conectividad. Se aprecian 2 quebradas que confluyen en un mismo sector en la parte media de la localidad (5% de la superficie de la localidad), construcciones en el mismo en cauce y en fuerte pendiente, lo último puede generar desestabilización de laderas, si no es controlado a tiempo. Además, se observan viviendas de adobe y agrietadas, debido a la falta de mantenimiento.

**Fig. 61. Registro trabajo de campo Localidad de Chañaral Alto**

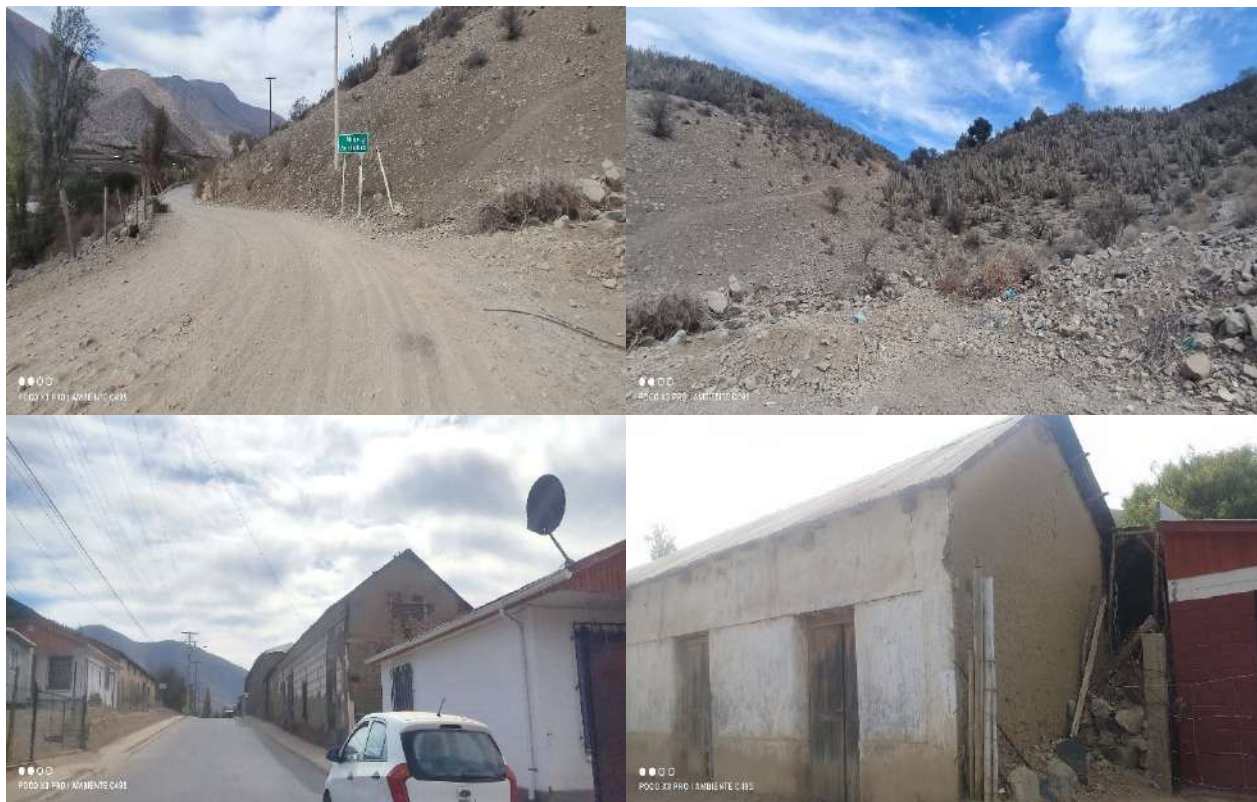
**Fig. 62. Registro trabajo de campo Localidad de Mialqui**

Localidad rodeada de cultivos por el sector suroeste, estos han intervenido cauces de quebradas, los cuales pueden afectar a la localidad por activación de quebradas. Existen construcciones de vivienda. Se observan viviendas de adobe e iglesia agrietadas, sin mantenimiento.

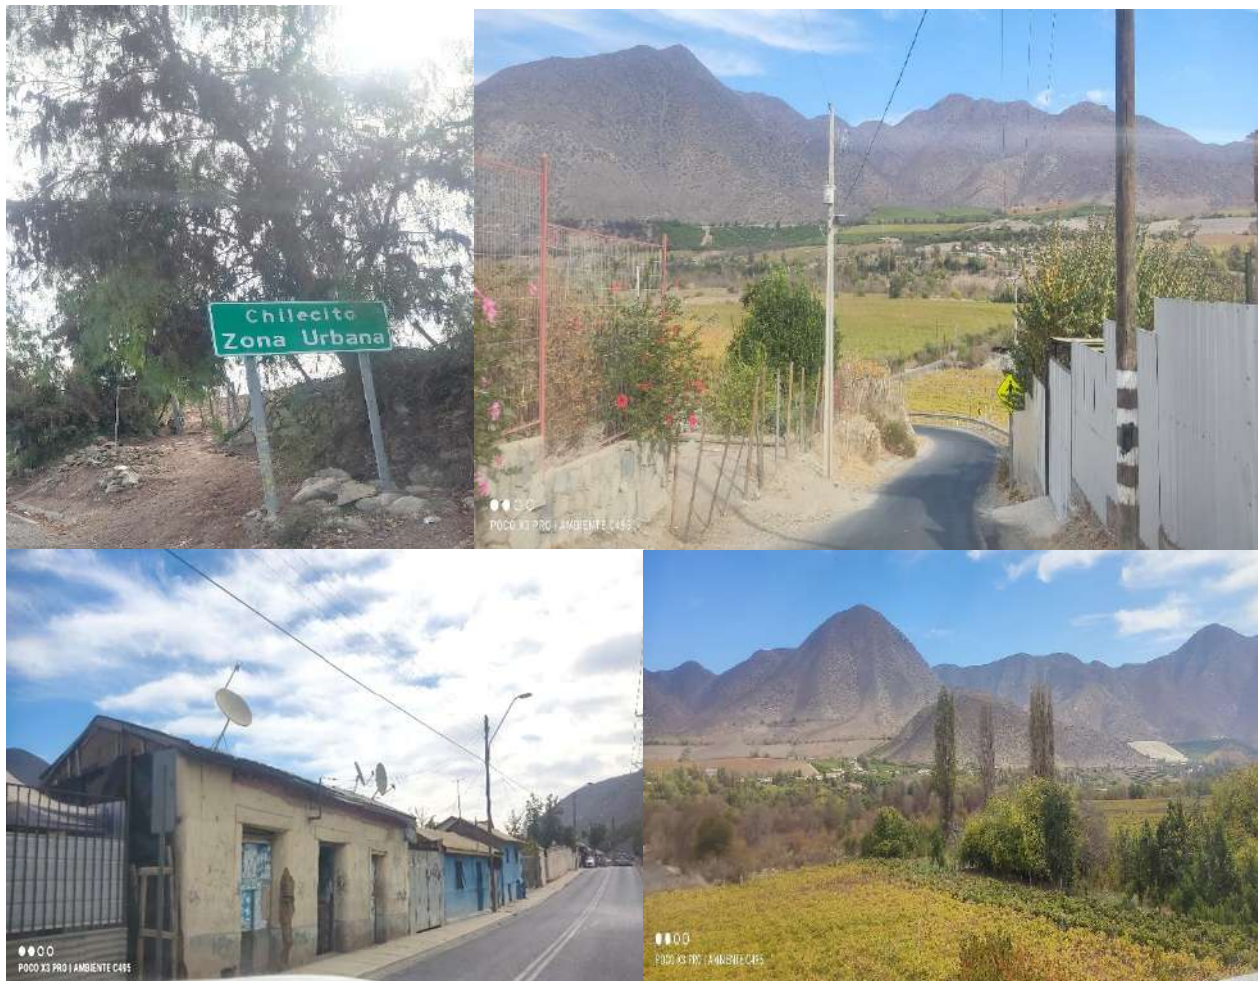
**Fig. 63. Registro trabajo de campo Localidad de Chilecito**

Localidad afectada por pendiente principalmente, con sectores vulnerables ante procesos erosivos, de remoción en masa y activación de quebradas. Viviendas instaladas en la base de la pendiente de las quebradas. Parte de la pendiente del sector sureste es altamente intervenida, lo cual puede afectar a la quebrada que desemboca a la localidad. Se observan viviendas de adobe y agrietadas, sin mantenimiento

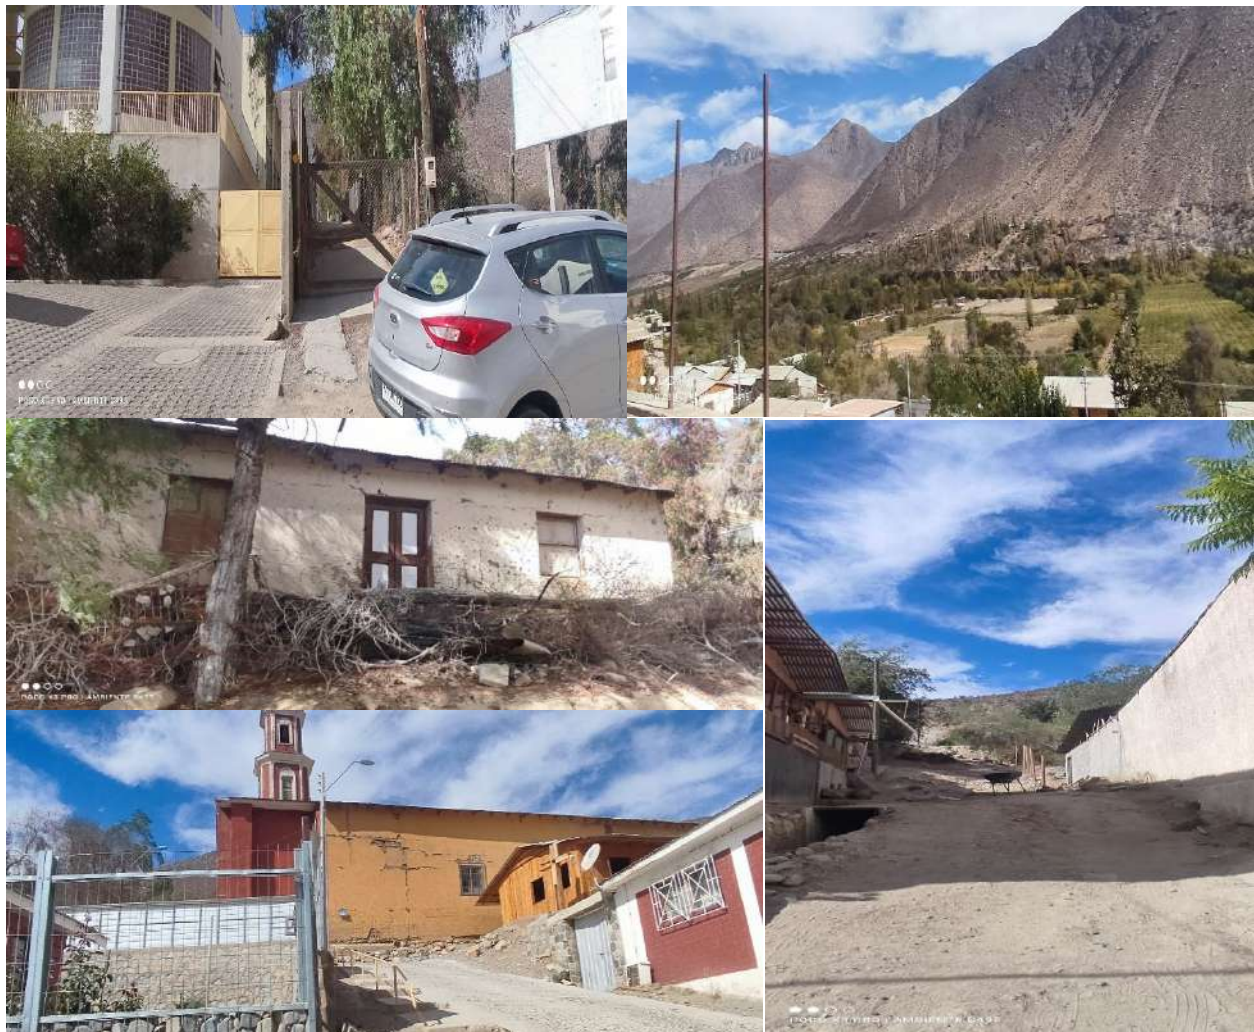
**Fig. 64. Registro trabajo de campo Localidad de Carén**

Localidad afectada por pendiente desde este a oeste en su totalidad, vulnerable ante procesos erosivos, de remoción en masa y activación de dos quebradas al menos. Existen construcciones en el mismo en cauce, en sus bordes y a los pies de las quebradas. Se destaca la localización de la Escuela en parte de la quebrada, junto a múltiples intervenciones antrópicas sobre estas.

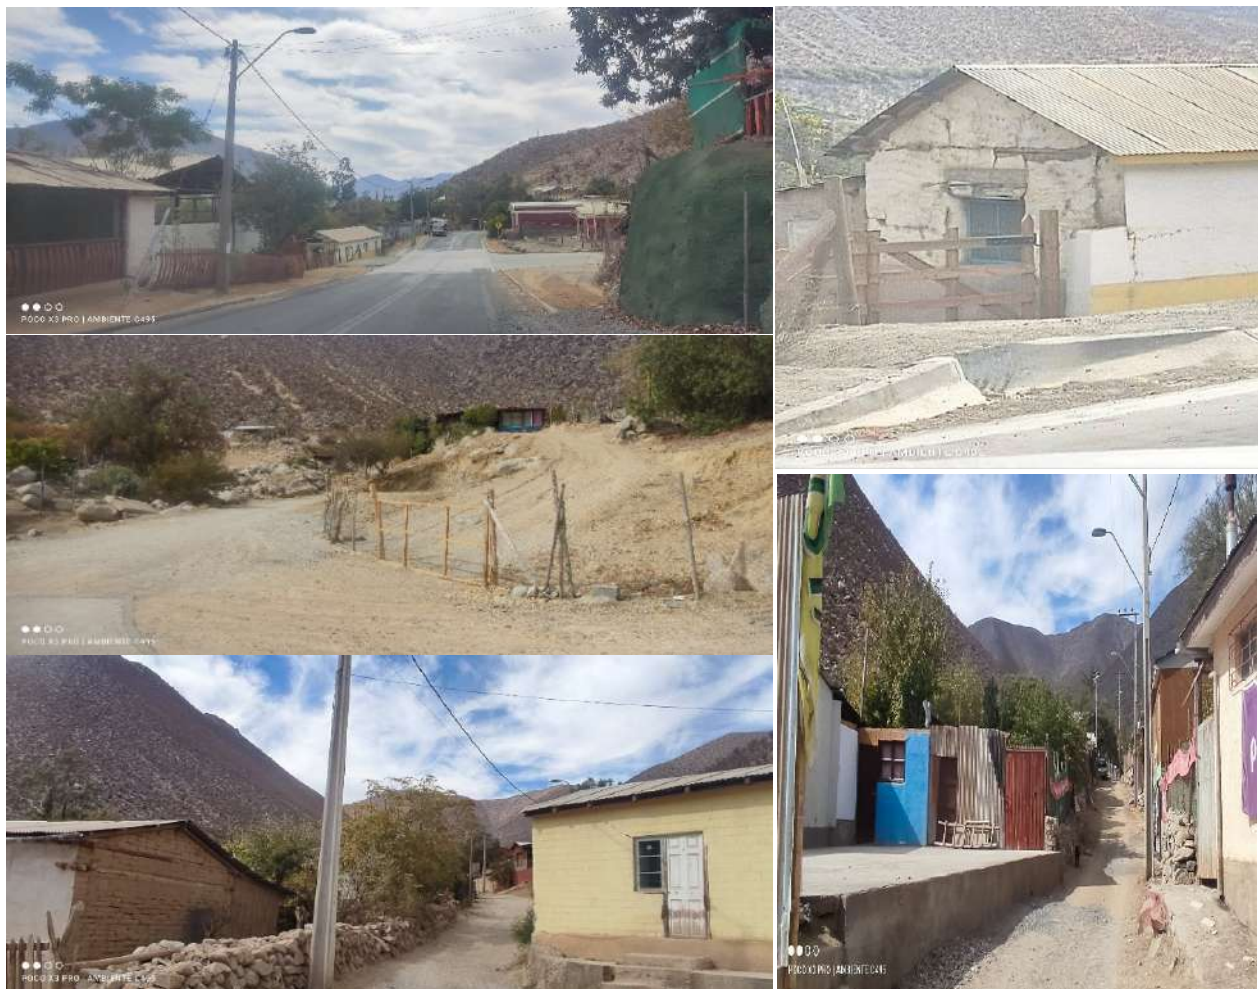
**Fig. 65. Registro trabajo de campo Localidad de Chañaral de Carén**

Localidad afectada por drenaje y pendiente desde este a oeste en su centro, vulnerable ante procesos erosivos, de remoción en masa y activación de quebrada. Se aprecia una quebrada que confluye hacia la localidad desde el sector este. El 24% de la superficie de la localidad en el sector centro se ve afectada por drenaje directamente. Existen construcciones en el mismo en cauce y en la quebrada. Además, se observan viviendas de adobe y agrietadas y sin mantenimiento.

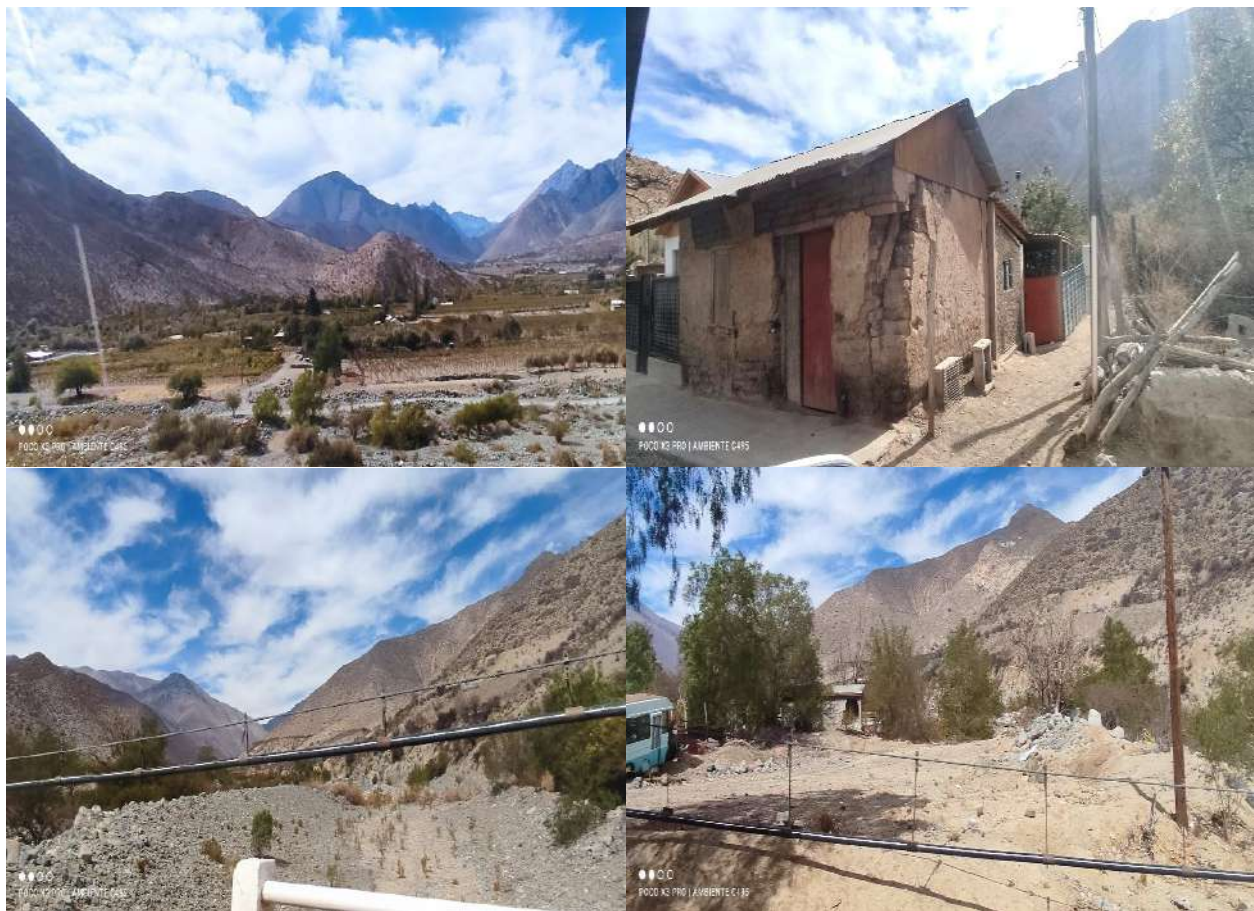
**Fig. 67. Registro trabajo de campo Localidad de Pedregal**

Localidad afectada por drenaje principalmente (13% de la superficie de la localidad en el sector oeste) y pendiente en el sector este y oeste de la localidad, estos sectores vulnerables ante procesos erosivos, de remoción en masa y activación de quebrada. Se aprecia el drenaje que cruza la localidad desde el sector sur a norte. Existen construcciones de viviendas y una media luna sobre el lecho del río, considerándose zona de riesgo ante los antes mencionado. Se observan viviendas de adobe y agrietadas, sin mantenimiento.

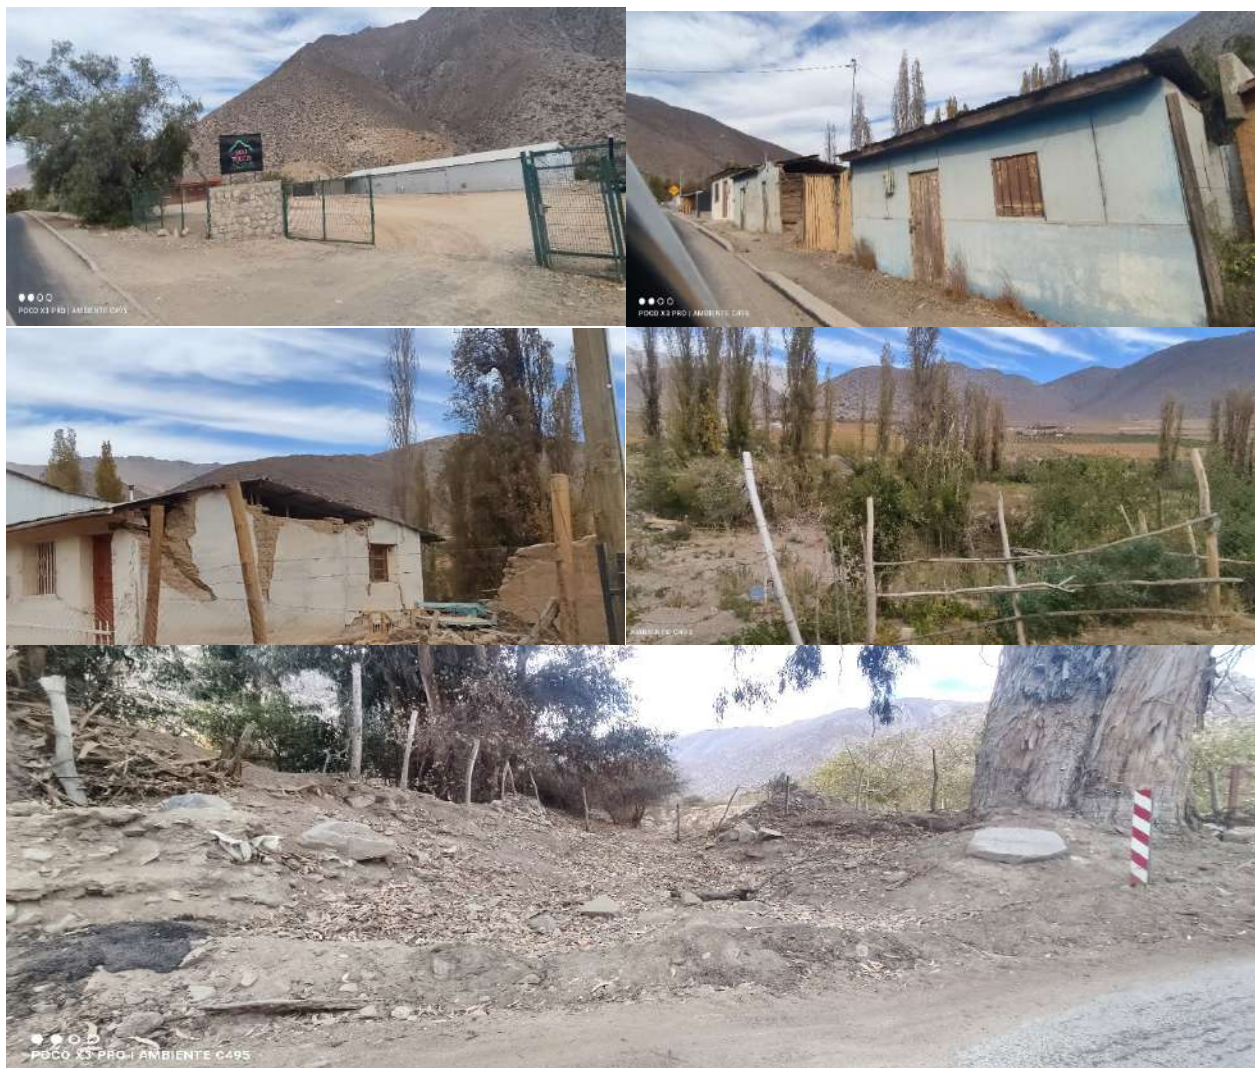
**Fig. 68. Registro trabajo de campo Localidad de Rapel**

Localidad afectada por drenaje en el sector norte (5% de la superficie de la localidad en el sector norte) y pendiente en el sector este, este último vulnerable ante procesos erosivos, de remoción en masa y activación de quebradas. Se aprecian por lo menos dos quebradas que pueden afectar a la localidad. Se observan viviendas de adobe y agrietadas, sin mantenimiento.

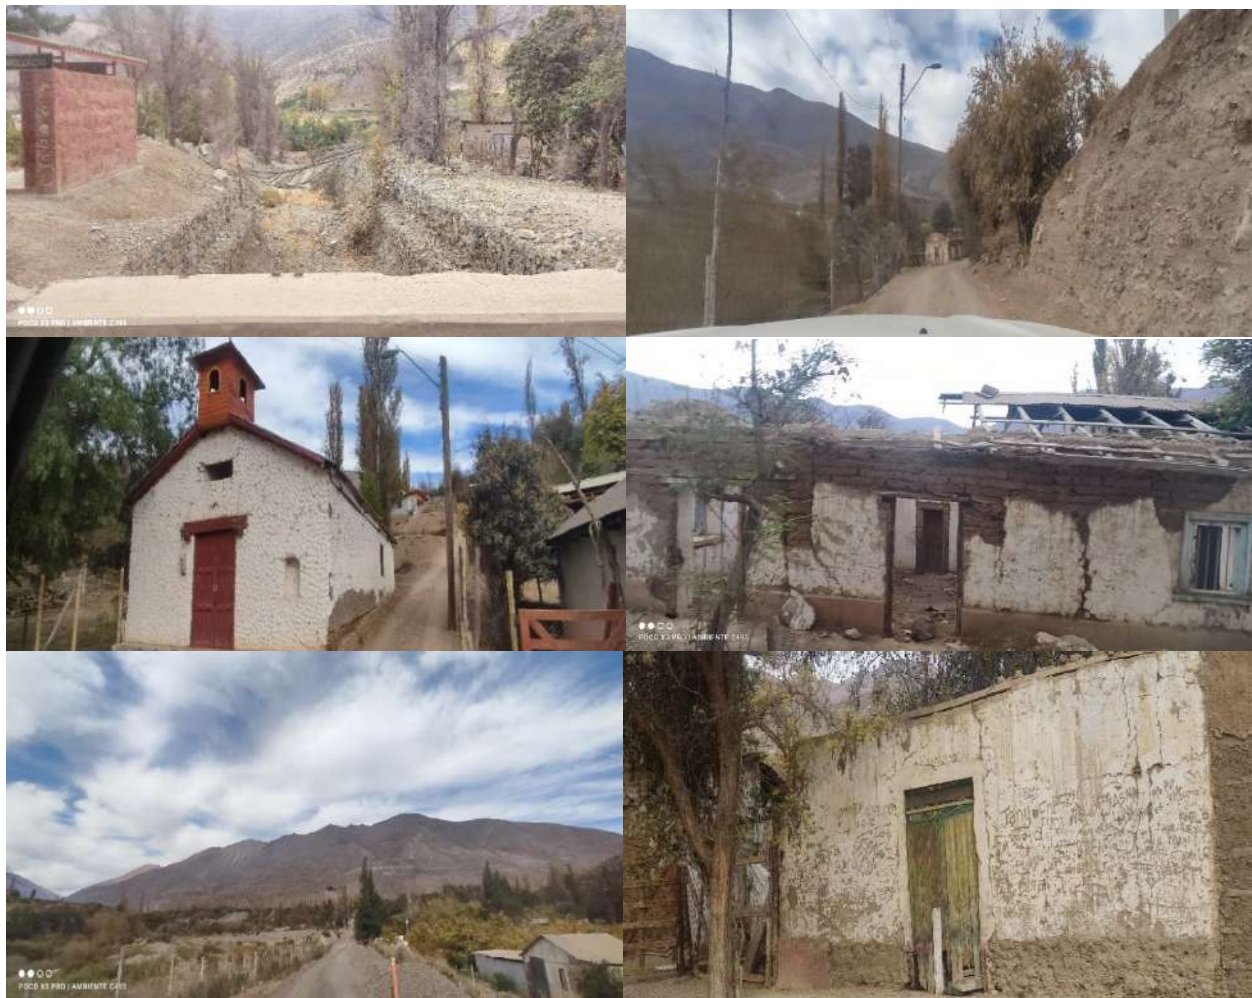
**Fig. 69. Registro trabajo de campo Localidad de Las Mollacas**

Localidad afectada por drenaje principalmente en el sector norte (5% de la superficie de la localidad en el sector norte) y pendiente en el sector sur, este último vulnerable ante procesos erosivos, de remoción en masa y activación de quebradas. Se aprecian por lo menos dos quebradas que pueden afectar a la localidad. Se observan viviendas de adobe y agrietadas, sin mantenimiento, junto a construcciones en el lecho de las quebradas. Falta infraestructura. La localidad y el acceso principal a esta es vulnerable ante crecidas de cauce, dejándola aislada.

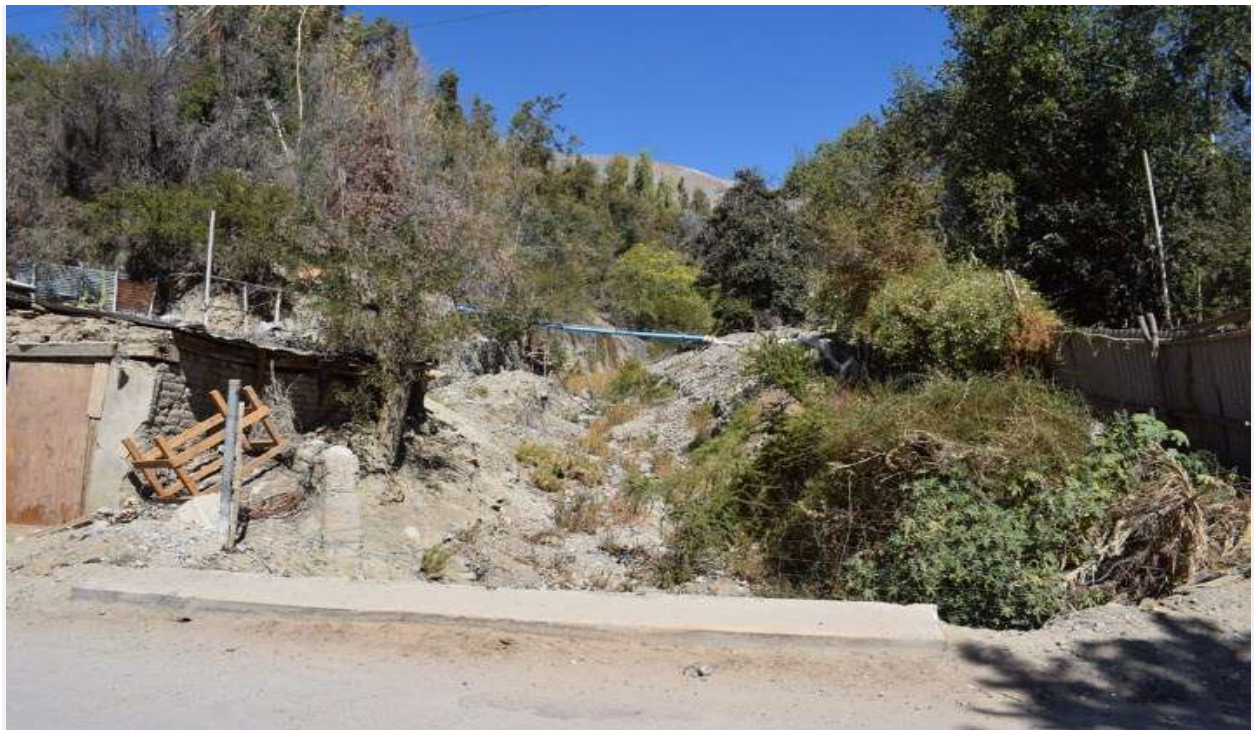
**Fig. 70. Quebrada que atraviesa la zona poblada en Localidad de Las Mollacas**
