# ACTUALIZACIÓN PLAN REGULADOR INTERCOMUNAL DE CHILLÁN Y CHILLÁN VIEJO – PRICH

## MEMORIA EXPLICATIVA Estudio Especial del Plan

### ESTUDIO FUNDADO DE RIESGOS

JULIO 2019

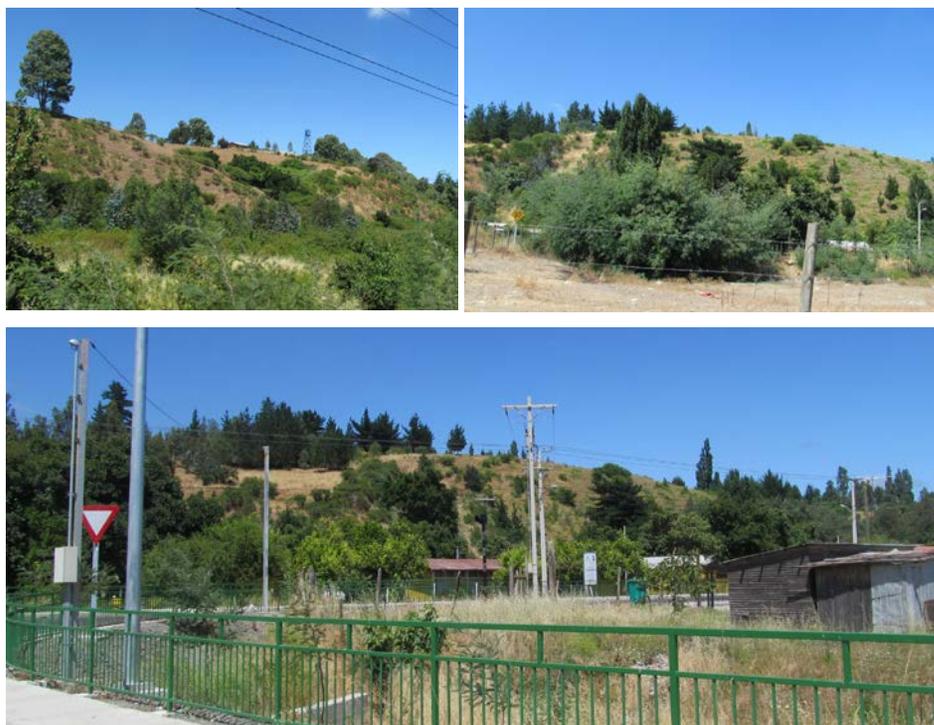
**Figura 7 Fotografías 1, 2 y 3. Lomaje entorno Confluencia**

En las Fotografías a continuación, se muestran los cerros que bordean la localidad de Confluencia y alrededores, dando cuenta de su aspecto. Si bien este cordón de cerros representa una elevación menor, destacan por sobre la geomorfología plana que caracteriza el área de estudio.

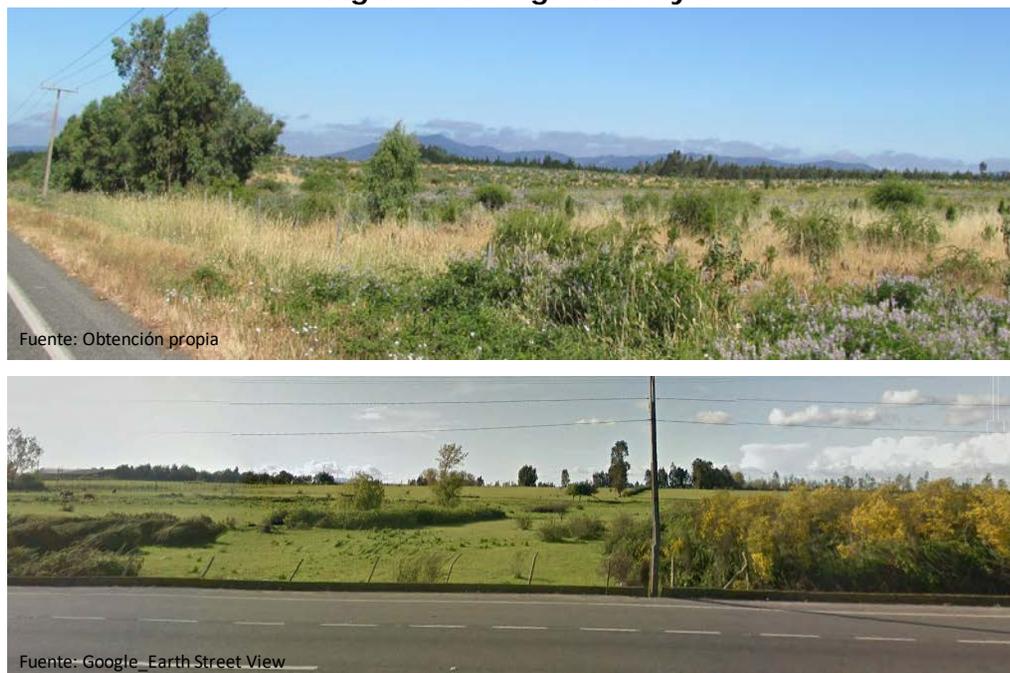
**Figura 8 Fotografías 4 y 5**

En la parte central del área de estudio (sectores de El Huape, Rucapequén, Nebuco-Quillay, Los Coihues, Chillán Viejo y Chillán) predominan las formas planas y llanas, que caracterizan la Depresión intermedia. Como ejemplo, se muestran fotografías e imágenes Google Earth, Street View.

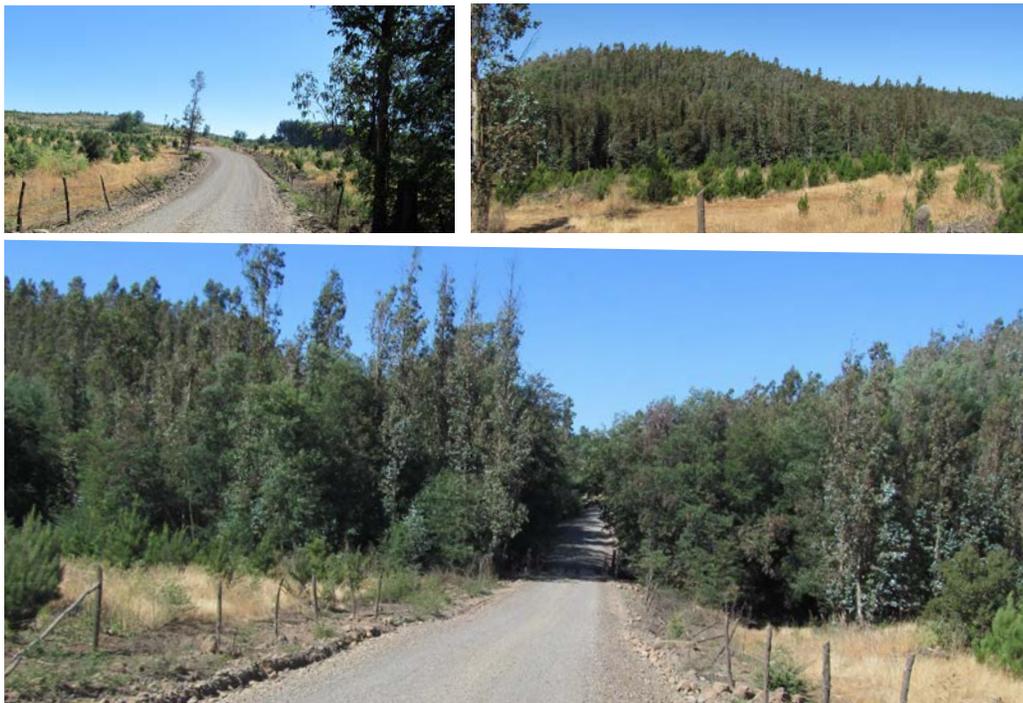
**Figura 11 Fotografías 6, 7 y 8. Lomaje sector sureste**

Las Fotografías a continuación muestran una vista general de los lomajes y cauces atravesados hacia el sector sureste.

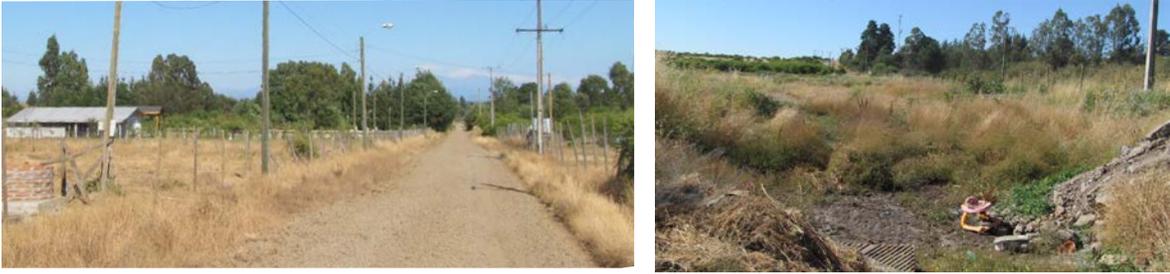
**Figura 12 Fotografías 9 y 10. Formas planas y deprimidas**

Durante las visitas a terreno realizadas al sector sureste, se pudo constatar sectores deprimidos, con una amplia variabilidad en la composición de los sedimentos, algunos de ellos mostrando evidencias de acumular agua en superficie, siendo parte importante de los antecedentes para el análisis de riesgo por inundaciones.

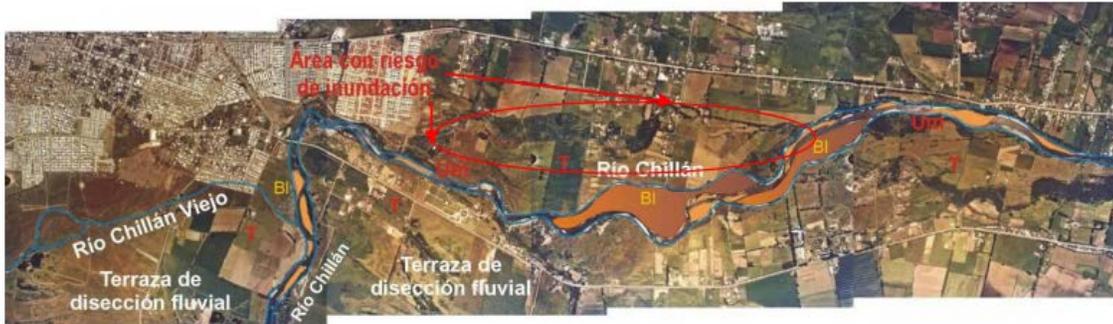
**Figura 14 Terrazas fluviales y zonas propensas a inundaciones**

Hechos como la extracción de áridos, o la ocupación de las planicies inundables de dichos cauces por asentamientos urbanos, infraestructura vial y cultivos, así como el extenso desarrollo agrícola bajo riego existente en la cuenca (especialmente en el río Chillán) y las numerosas bocatomas, de alguna manera contribuyen a agravar el problema de las inundaciones (Fuente: Estudio Prisma, 2009). El estudio cita procesos

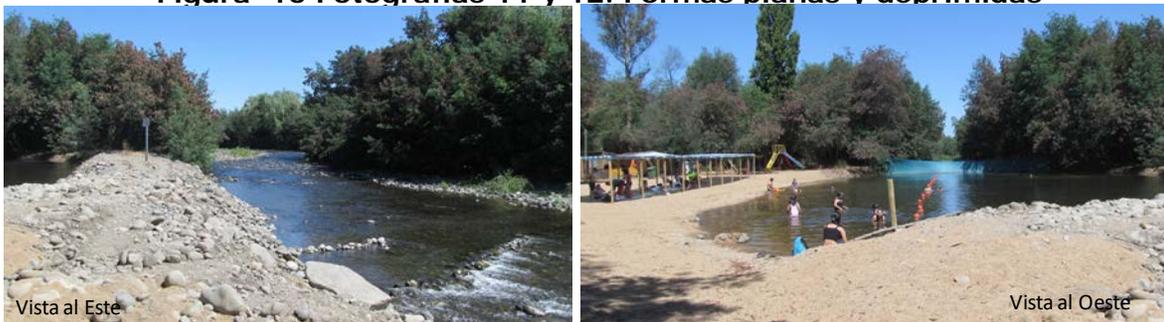
**Figura 15 Fotografías 11 y 12. Formas planas y deprimidas**

Las Fotografías a continuación muestran el actual cauce del río Chillán intervenido en sus riberas (caso del Balneario Municipal), ya sea por reacomodo de material fluvial o generación de diques para pozas con fines turísticos.

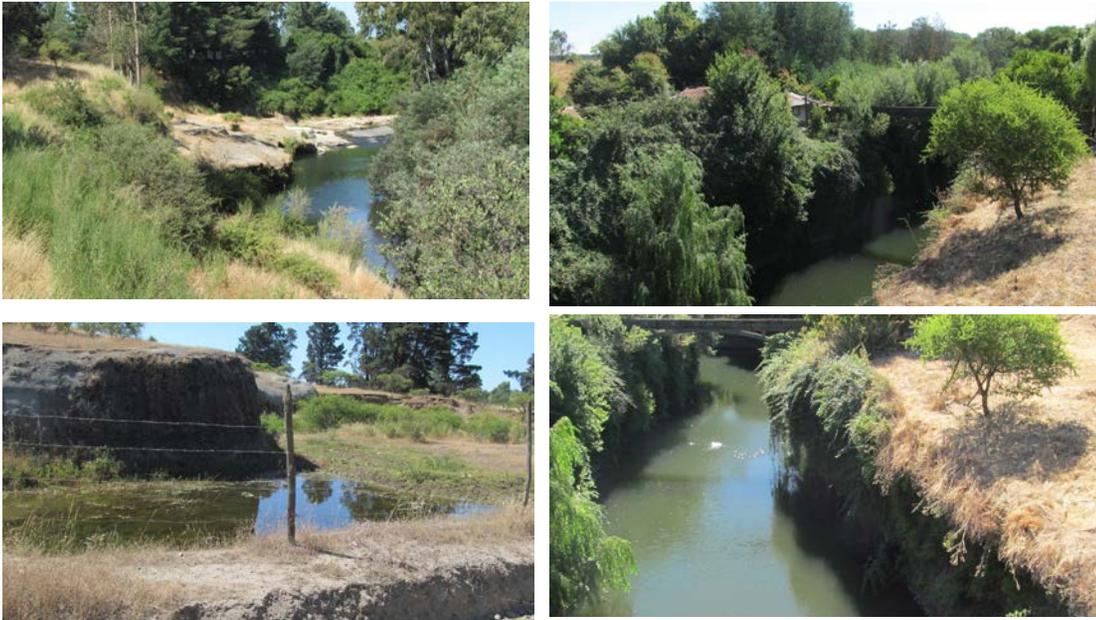
**Figura 16 Fotografías 13, 14, 15 y 16. Formas planas y deprimidas**

Una particularidad geomorfológica se destaca en el Puente El Diablo, que atraviesa el río Chillán. Como se aprecia en las Fotografías a continuación, se reconocen distintas terrazas y plataformas erosivas asociadas a cambios en los regímenes de caudales del río, generando una profundización del cauce, además de intensa erosión. Los bordes del cauce se presentan como paredes verticales e incluso con pendientes invertidas, generando zonas muy sensibles a desmoronarse. La presencia de afloramientos rocosos y desniveles (tanto por causas naturales como por intervención de hombre) genera zonas más sensibles a inundaciones.

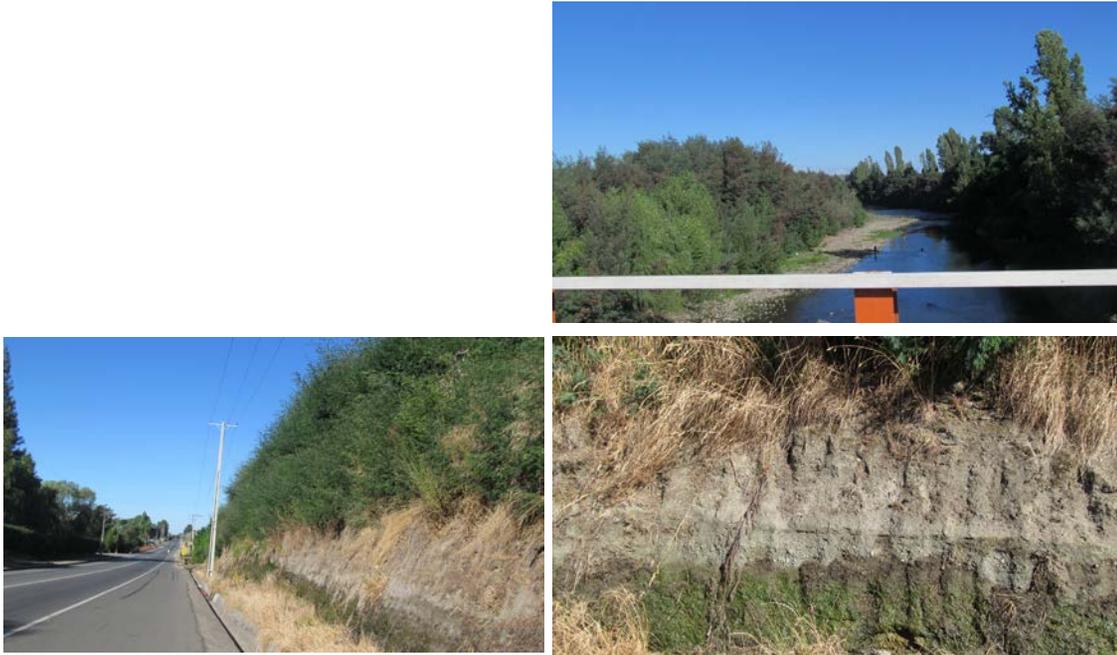
**Figura 18 Fotografías 17, 18, 19 y 20. Puente Cato, río Cato**

Las fotografías a continuación muestran ejemplos de condiciones descritas con anterioridad, como por ejemplo, la forma y distribución de sedimentos en un meandro del río Cato (superior derecha), o el comportamiento en términos de permeabilidad de los sedimentos (volcánicos y fluviales) dispuestos en el valle. La fotografía inferior derecha muestra cómo existen sedimentos más o menos permeables.

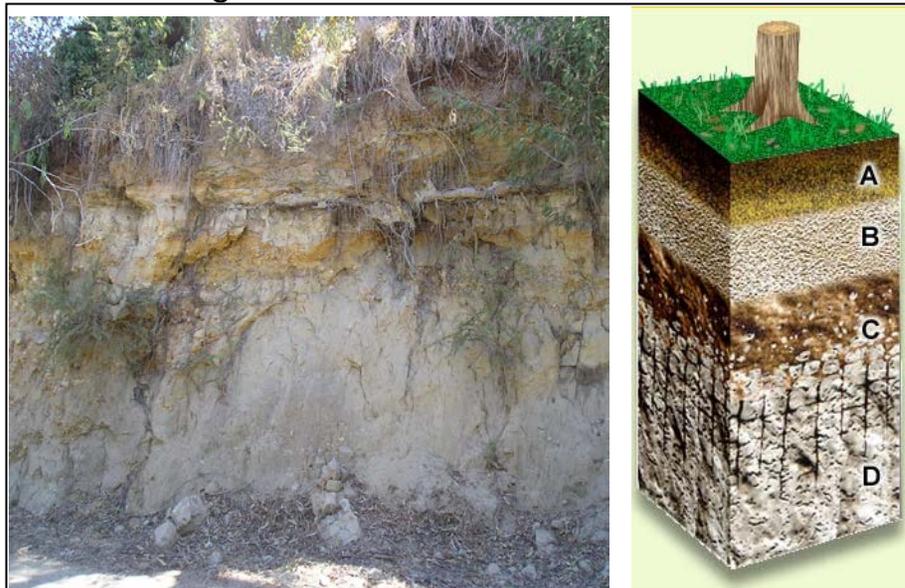
**Figura 22 Perfil horizontes de suelos**

Dependiendo de factores ambientales (clima, vegetación, relieve, entre otros) y características propias de los materiales (dureza, presencia de grietas y fracturas, etc.), se generarán o no los distintos horizontes, y con potencias variables.

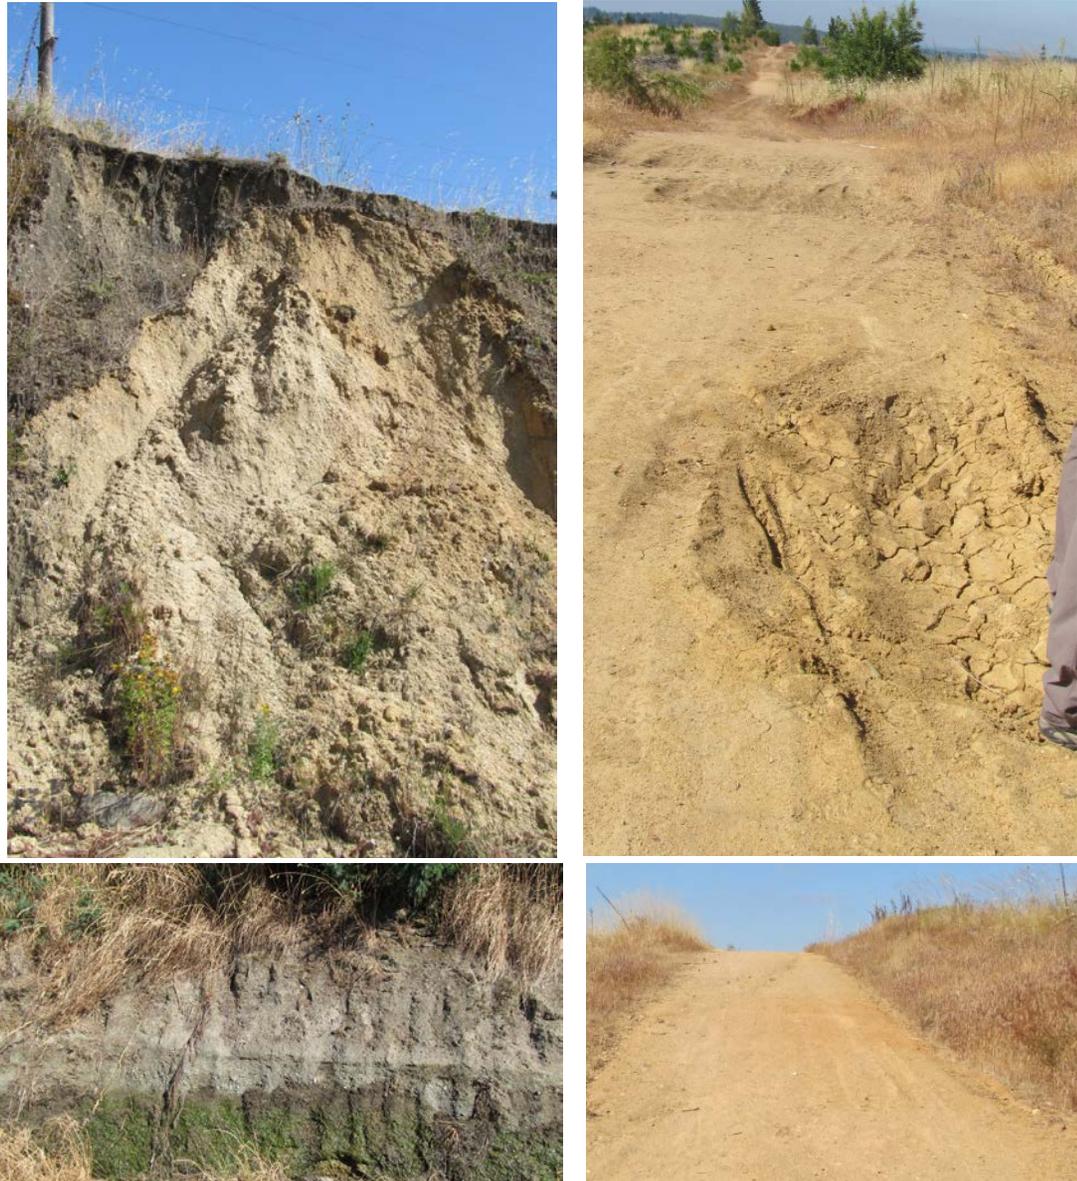
**Figura 23. Distintos tipos de suelos**

Las Fotografías a continuación muestran ejemplo de tipos de suelos en el área de estudio. Las Fotografías superiores (izquierda y derecha) e Inferior derecha muestran suelos residuales producto de la descomposición in situ de las rocas intrusivas de la unidad Pzg, mientras que la fotografía inferior izquierda muestra suelos transportados de origen combinado volcánico y fluvial.

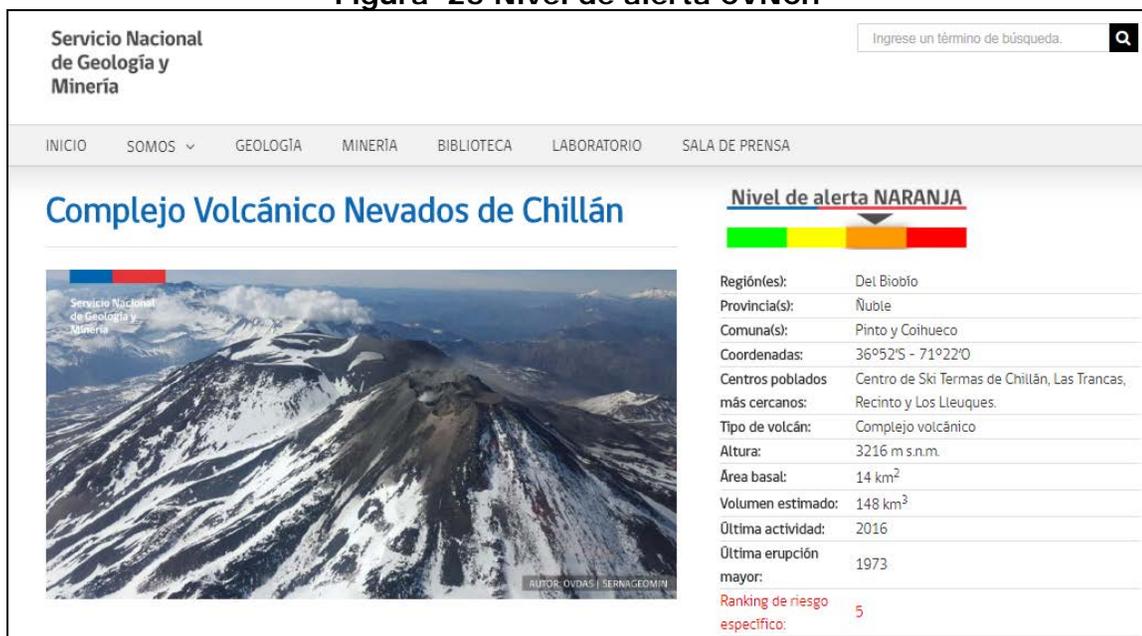
Figura 25 Nivel de alerta CVNCh

El Servicio Nacional de Geología y Minería, ha realizado una serie de cartas geológicas y Mapas de Peligros Volcánicos, entre las que se destacan La Red Nacional de Vigilancia Volcánica (RNVV) permite a las autoridades contar con información oportuna para la gestión de una emergencia volcánica y toma de decisiones enfocadas en la seguridad de la población ([www.sernageomin.cl](http://www.sernageomin.cl)). Esto incluye el establecimiento de la vigilancia en tiempo real de 45 de los 90 volcanes considerados geológicamente activos en territorio nacional, a través del Observatorio Volcanológico de los Andes del Sur (OVDAS) ubicado en ciudad de Temuco. El CVNCh es monitoreado desde el año 2012. A partir de la información disponible en [www.sernageomin.cl](http://www.sernageomin.cl) y lo reportes publicados, en la actualidad el CVNCh se encuentra en nivel de Alerta Naranja como se muestra en la Figura 25. Los principales peligros volcánicos asociados al CVNCh corresponden a lahares, flujos de detritos y coladas de lava, canalizados por los valles principales: estero Renegado, estero Shangri-La, río Chillán, estero San José, río Santa Gertrudis, río Gato y río Las Minas. La generación de lahares configura el mayor peligro potencial para la población aledaña al volcán, dado su cercanía a los cauces y la cantidad nieve y hielo en las cumbres del complejo. Caída de ceniza determinada por la dirección dominante del viento ([www.sernageomin.cl](http://www.sernageomin.cl)).

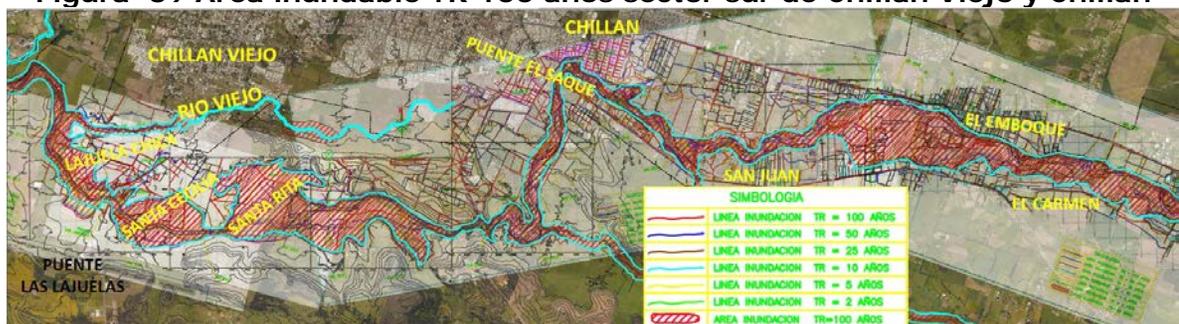
**Figura 39 Área inundable TR 100 años sector sur de Chillán Viejo y Chillán**

La siguiente figura muestra en color rojo la modelación de la tasa de retorno a 100 años, cabe señalar que en los sectores mencionados la tasa de retorno de 10 años es muy próxima a la de los 100 años, esto se debe a los cambios en la pendiente de la terraza y la baja altura respecto del lecho del Río. El cambio de norte o sur de las terrazas inundables está condicionado por la existencia de serranías y lomajes paralelos al cauce que producen el desborde en la ladera contraria.
